SUPLEMENTO CULTURAL
el tlacuache

Viernes 3 de febrero, 2023

De entre las cenizas

Restauración de la imagen de la Virgen de la Candelaria

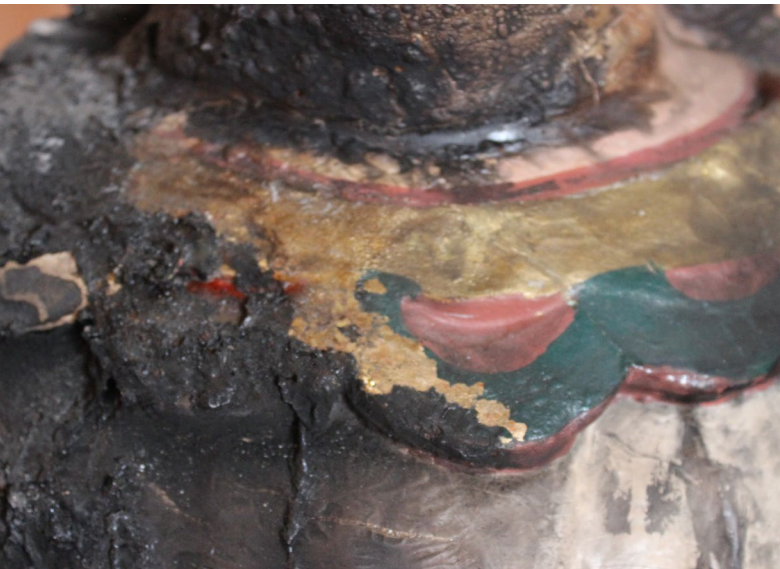
⇒ Ampollas de pintura y detalle del cuello del vestido de la Virgen.
Crédito: Valeria Villalvazo 2022.

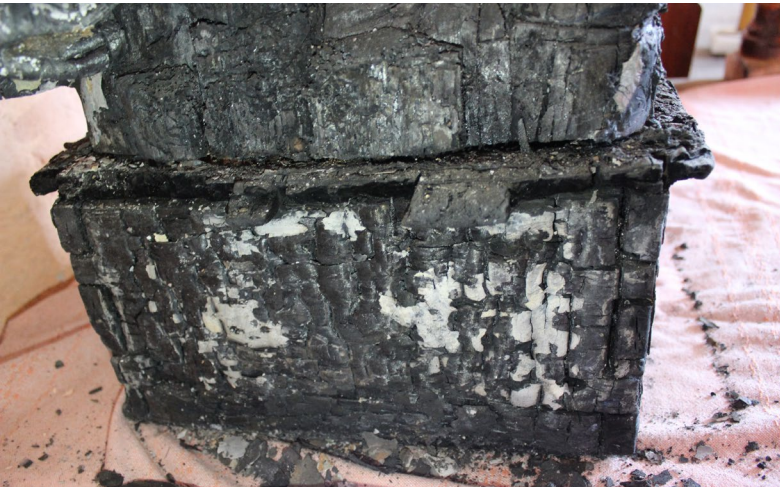
⇒ Área donde es visible como se consumió la mitad de la escultura.
Crédito: Krista Velarde 2022.

Lo que sí es un hecho, es que la escultura sufrió el mayor daño por el fuego solamente en su lado derecho, desde la cabeza hasta los pies, incluyendo la base donde se encuentra parada. El fuego consumió la madera superficial hasta llegar a las cenizas, y en consecuencia destruyó casi en su totalidad los materiales constitutivos y la estratigrafía de la escultura, esto es:

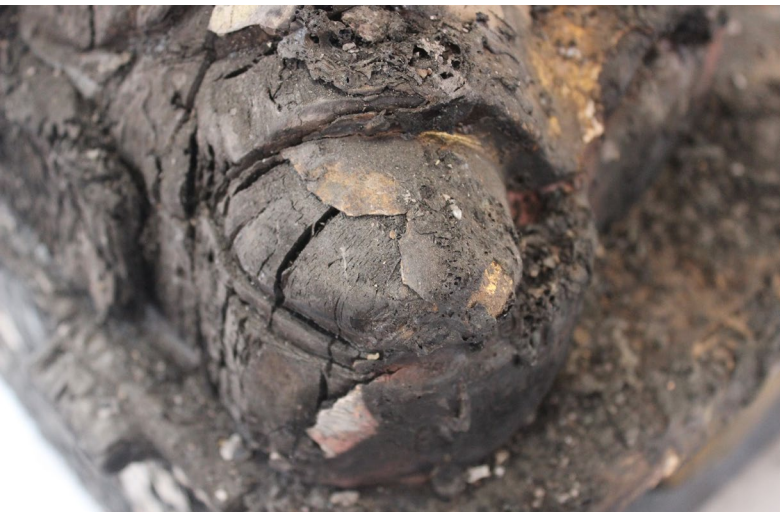
⇒ Pie derecho de la virgen con rajaduras de la madera.
Crédito Krista Velarde 2022.
