# Suplemento cultural el tlacuache

Viernes 10 de julio, 2026

## La capilla del siglo XVI de Olintepepec

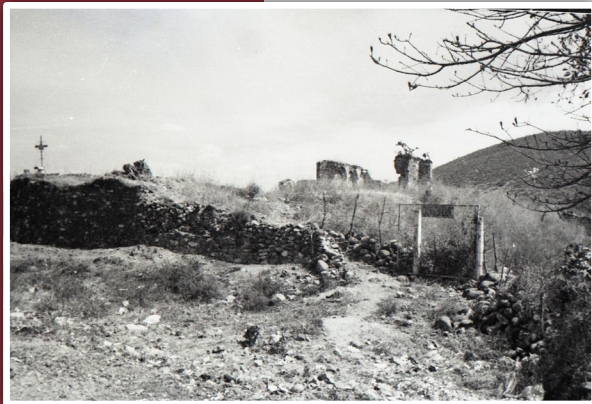
Figura 3. Estado de conservación de la capilla en 1979, foto tomada desde el suroeste (foto Wanda Tommasi).

Por consiguiente, la capilla de Olin-tepec quedó abandonada a lo largo de 500 años, durante los cuales sufrió fuertes daños, pérdida de las bóvedas, derrumbe de arcos y muros, extracción de piedra, sismos, y un sinnúmero de calamidades que le dieron la apariencia actual; en la figura 3, podemos apreciar su estado de conservación para 1979. Por suerte, en 2006 se llevó a cabo una primera temporada para la conservación de este edificio histórico, interviniendo principalmente el muro este del basamento sobre el cual desplanta la capilla, las escalinatas de acceso al atrio y al templo (figura 4), perdidas mucho tiempo atrás, así como la restitución de la piedra faltante en los desplantes de los contrafuerte noroeste y suroeste.

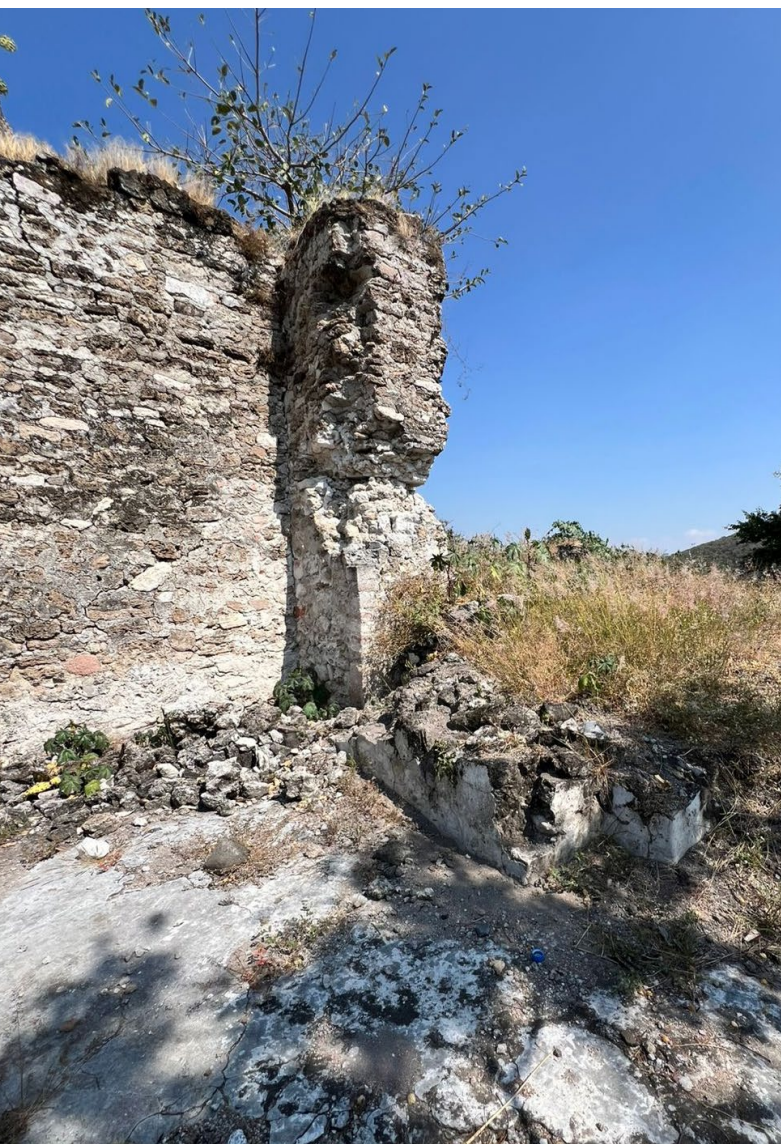
**E**l contrafuerte sureste presentaba muy mal estado de conservación, ya que en la sección media había perdido tanto el muro como el relleno, estaba “degollado” (figura 10), además de que ya no contaba con las piedras de las esquinas. Todos estos faltantes crearon una gran inestabilidad en el elemento arquitectónico, así que para trabajarlo se tuvo que colocar un apuntalamiento de madera provisional para seguridad del personal. En la figura 11 se observa el apuntalamiento y como las esquinas estaban tomando forma. En la figura 12 se tiene completada la restauración de ese contrafuerte.

Figura 10. Contrafuerte sureste.

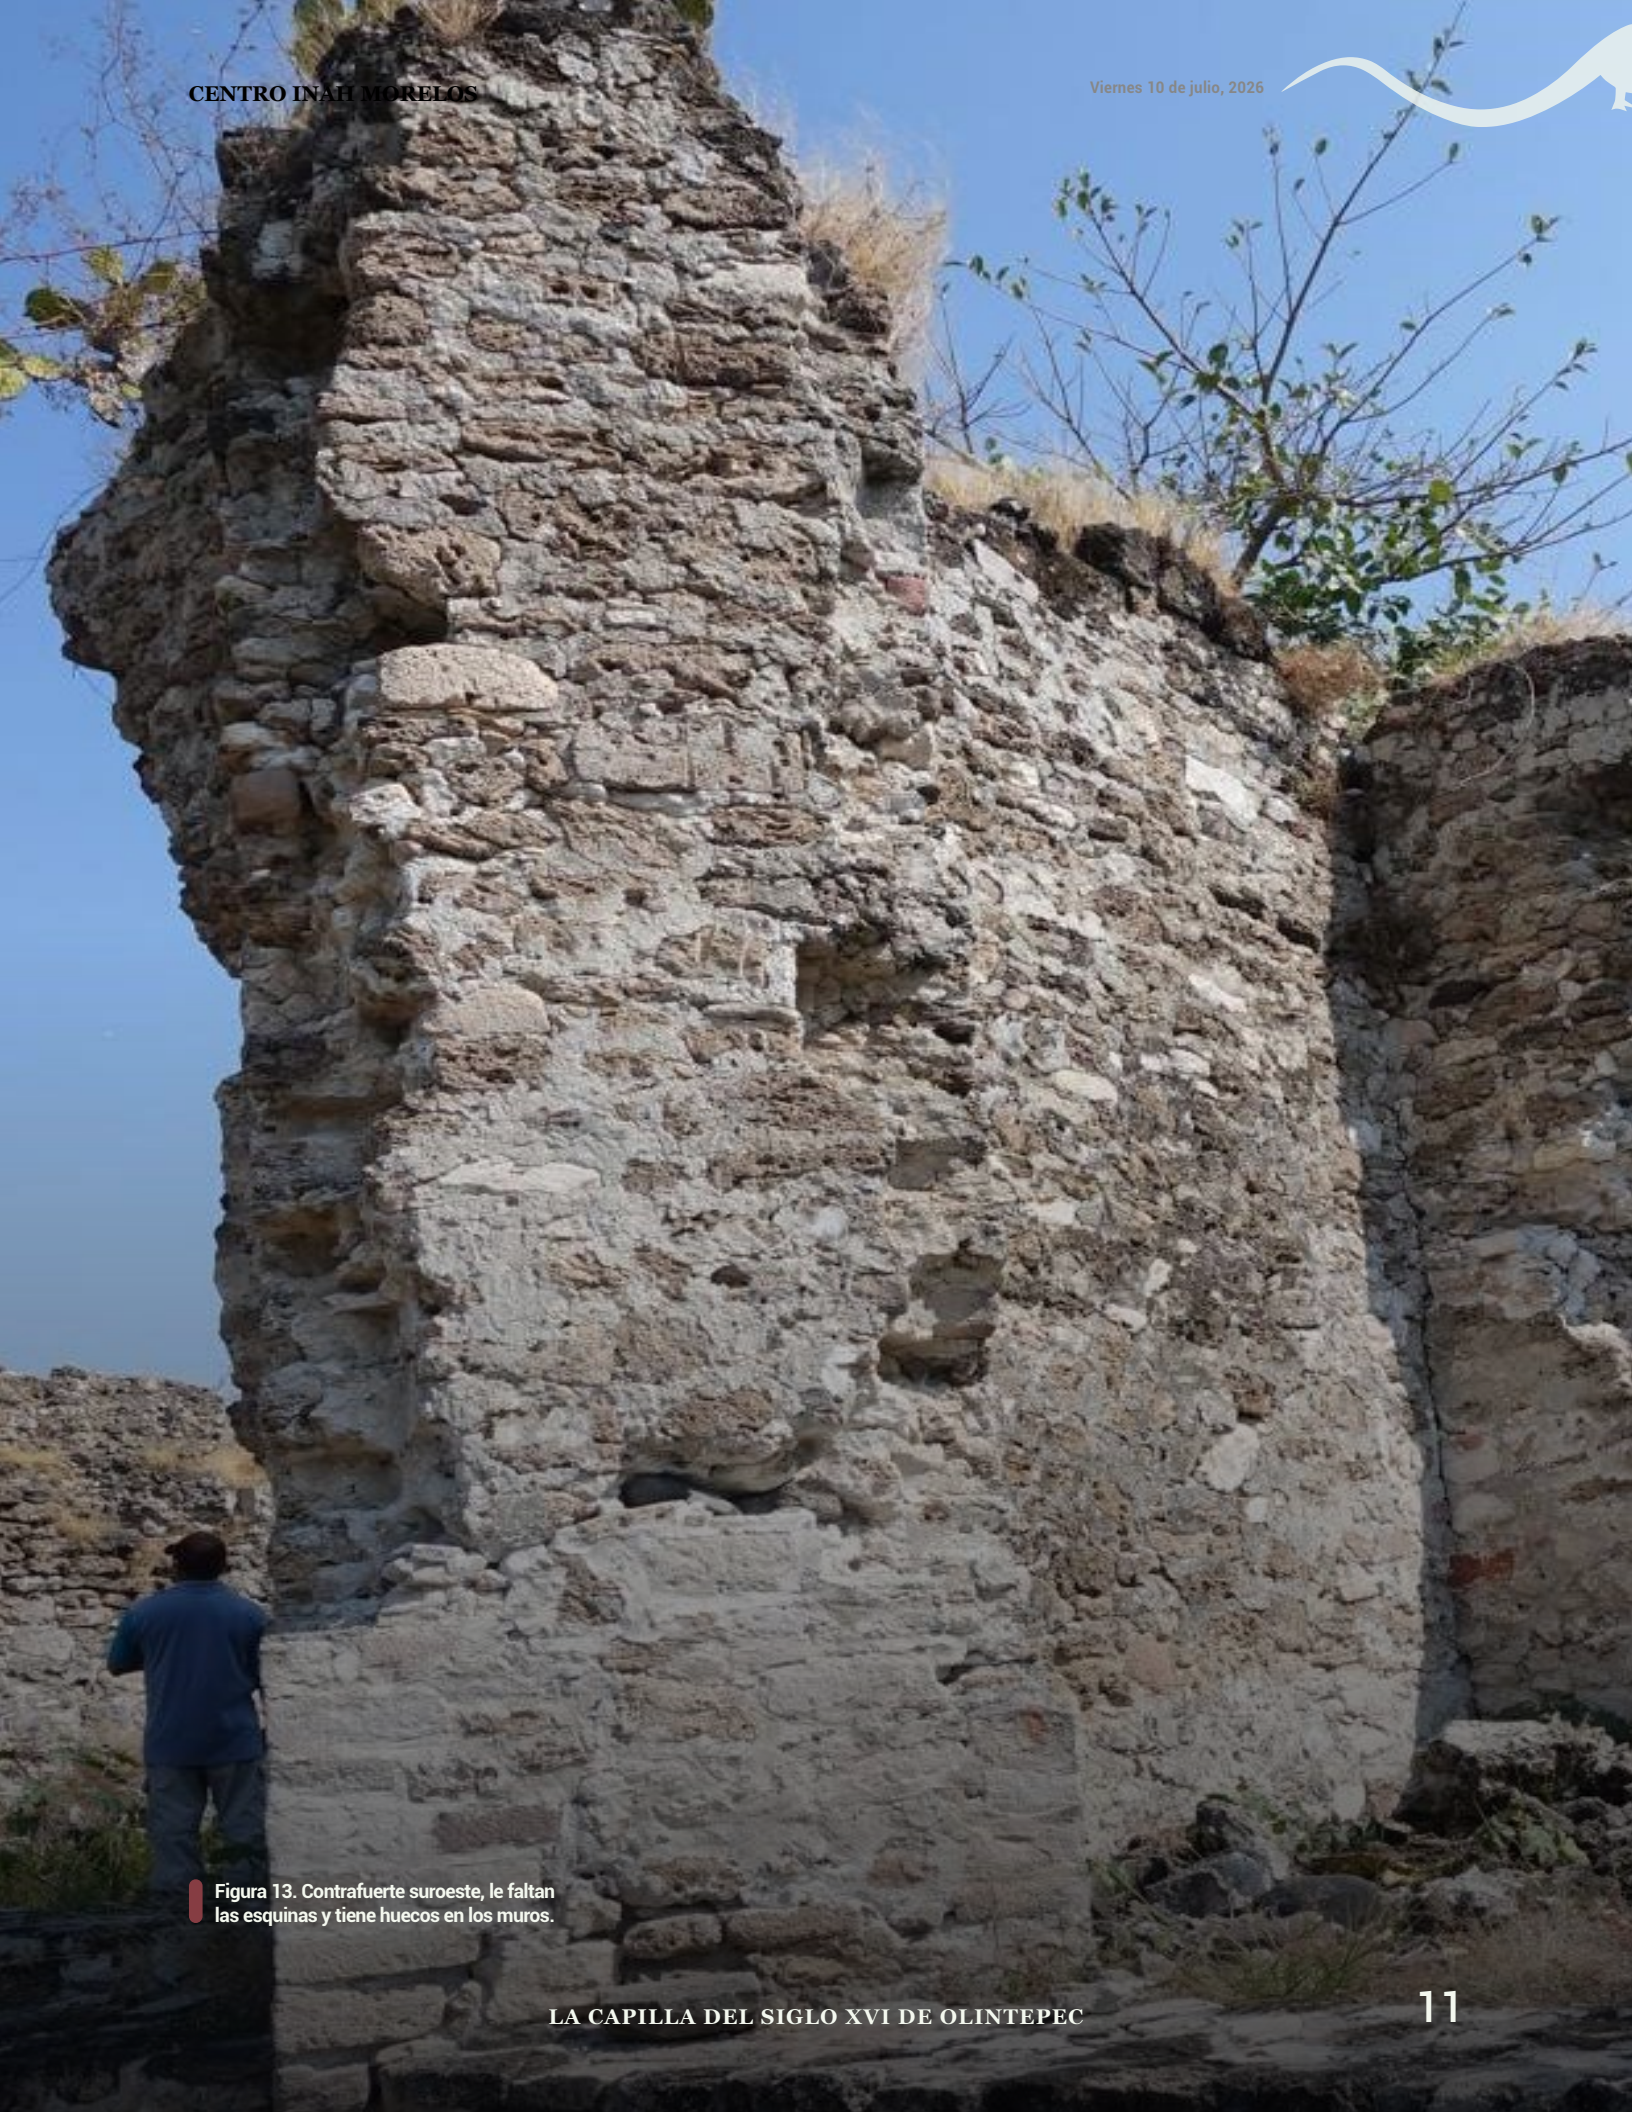
Figura 13. Contrafuerte suroeste, le faltan las esquinas y tiene huecos en los muros.

El contrafuerte suroeste está más estable, sin embargo, faltaban las piedras de las esquinas, además de tener números huecos a todo lo alto (figura 13). En las siguientes figuras 14 y 15 se muestra el remamposteo, es decir, la reintegración de relleno y muro tanto en esquinas como en los huecos. En la figura 16 se observa la restauración terminada. El contrafuerte noroeste se encontraba en condiciones de conservación semejantes al suroeste (figura 17), y en las figuras 18 y 19 se puede apreciar como quedó al finalizar los trabajos.

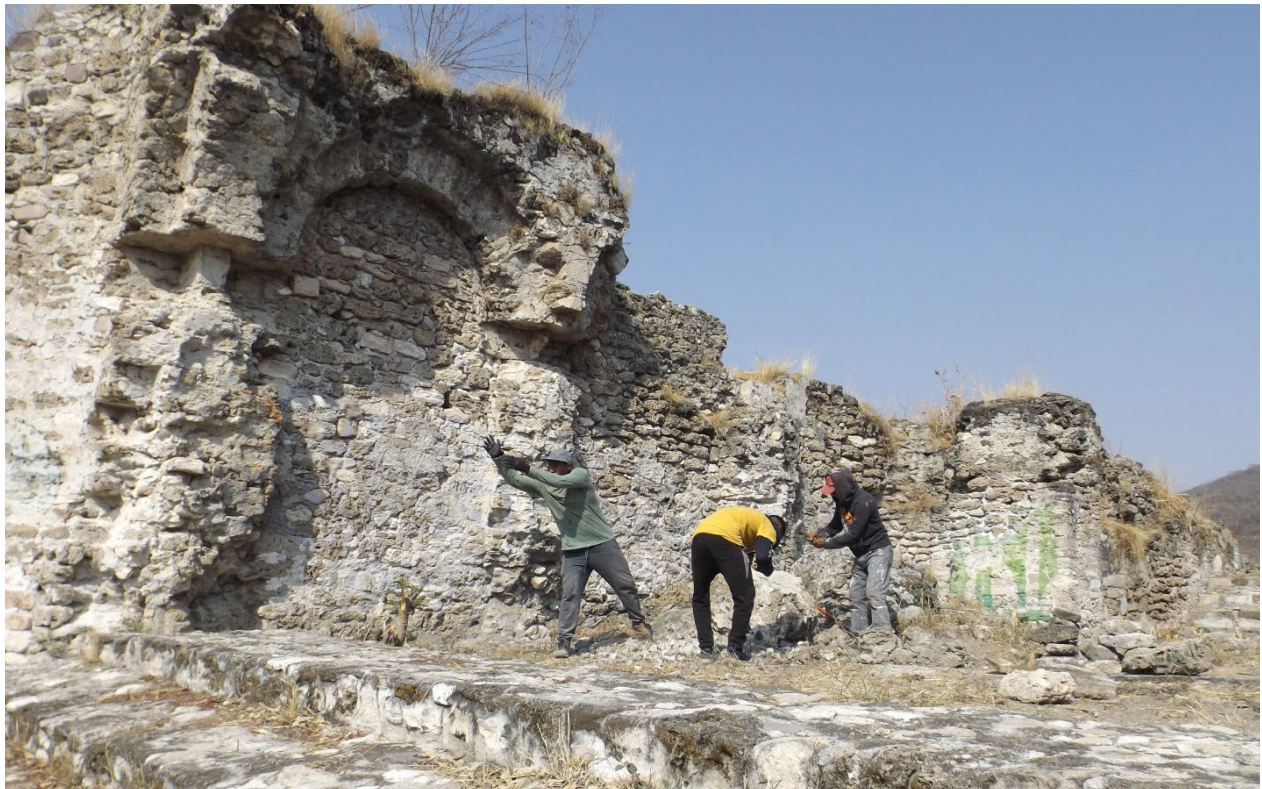
Figura 20. Interior del templo, muro norte. Pilastras, arco y mechinales.

Las pilastras son elementos arquitectónicos que se encuentran al interior del templo; su función fue cargar las vigas de madera que soportaron el techo de bóveda de cañón del templo del conjunto conventual de Olin-tepec. Sin embargo, consideramos que también daban un soporte adicional a los muros, a manera de contrafuertes, pero al interior del templo. En la figura 20 podemos ver el muro interior norte del templo y en el que se aprecian tres de las pilastras, aunque solo se tiene vestigios de un arco. En las figuras 21 y 22 se observan las pilastras terminadas.

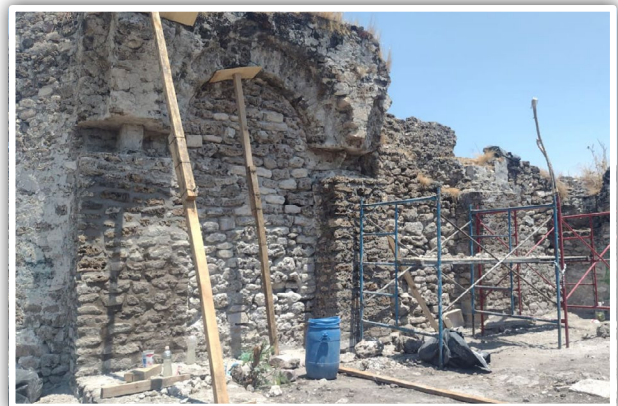
El hueco entre el arco y la pilastra es el me-chinal, lugar donde estaban empotradas las vigas de madera (figura 23); se proponía colocar secciones de vigas de madera en esos mechinales, sin embargo, también se buscaba un mayor soporte a los vestigios de los arcos, por lo tanto, se decidió rellenar el me-chinal con una mampostería, la cual sobresale de la pilastra como evidencia de que ese elemento no existía (figura 24).

Figura 22. Se observan los mechinales, el hueco entre la pilastra y el arco.

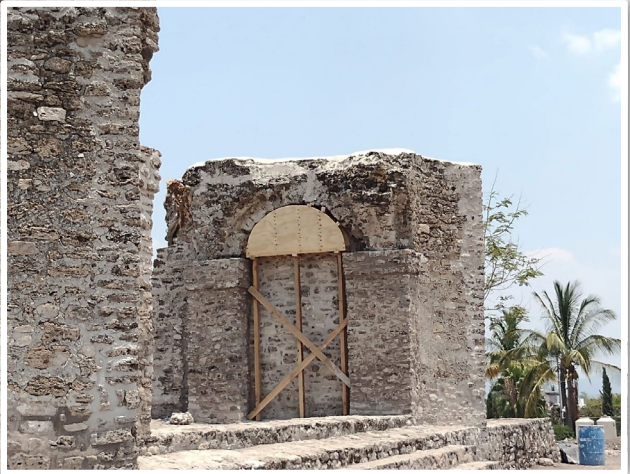
No se pudo reintegrar los faltantes de los arcos para que su forma fuera más clara, ya no se tenía ni presupuesto ni tiempo, así que la intervención se redujo a juntar las fisuras entre las piedras y, lo más importante, la colocación de puntales de madera provisionales que ayudaran a soportar estos elementos (figuras 25 y 26).

Figura 25. Cercha de madera provisional para el arco sur.

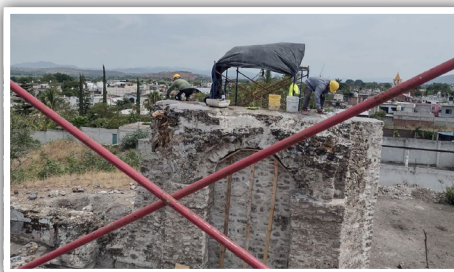
Se trata de una cubierta en la cima de los muros y contrafuertes; su objetivo es sellar el área para que no crezca ningún tipo de vegetación, sobre todo árboles, ya que implica que las raíces entren en los rellenos y con ello el agua de lluvia, afectando el relleno de los muros (figuras 27, 28 y 29)

Figura 27.  
Corona muro sur.
