Sismos y patrimonio cultural

TESTIMONIOS, ENSEÑANZA Y DESAFÍOS, 2017 Y 2018

II. Perspectivas desde la geología, la ingeniería y la arquitectura

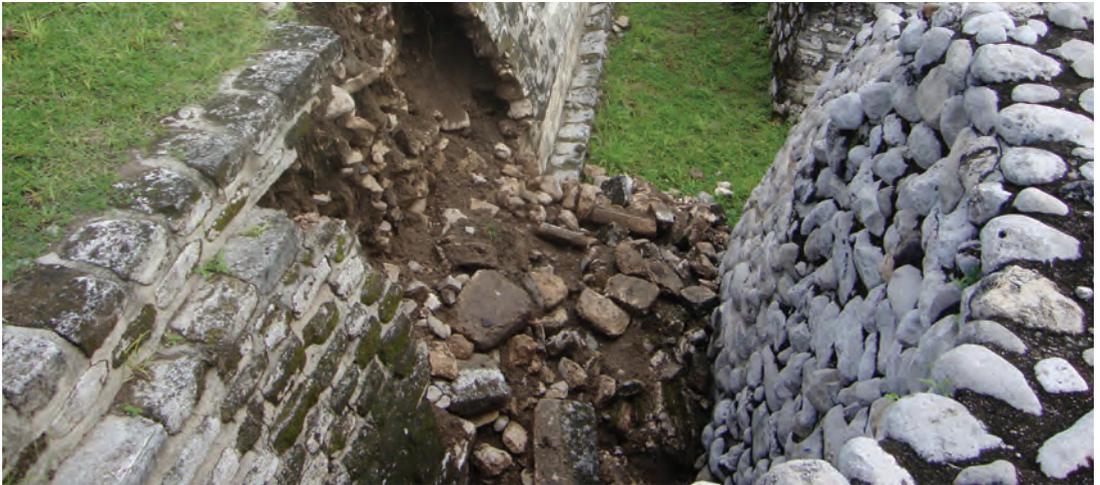
- Afectaciones en la zona de monumentos arqueológicos de Mitla, San Pablo Villa de Mitla, Oaxaca.

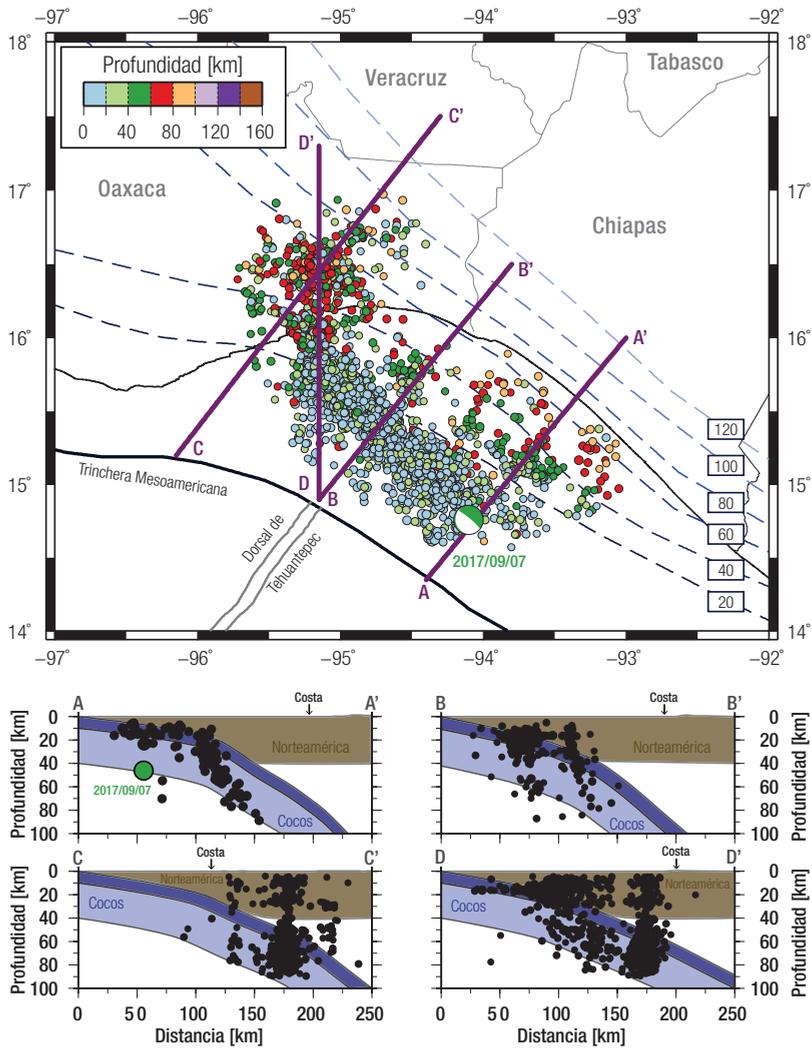
FIGURA 3.2. LOCALIZACIÓN DE LOS SISMOS

Este sismo ha producido una gran cantidad de réplicas. Hasta el 1 de junio de 2018, el ssn había registrado casi 23 mil réplicas (véase la figura 3.2). Una réplica es un sismo de magnitud menor que el principal y que ocurre después de éste, en la misma región epicentral. Las de este gran sismo se encuentran distribuidas en al menos cuatro grupos. El más importante y con mayor número de réplicas está a lo largo de la falla del sismo principal. En los perfiles que se muestran en la figura 3.2 pueden apreciarse los otros tres grupos a profundidad. De particular interés es la sismicidad que se presenta al norte de los perfiles C-C' y D-D', en los cuales puede apreciarse una distribución bimodal a profundidad; un conjunto de la sismicidad se presenta en la placa de Cocos subducida y otro en la placa cortical de Norteamérica, lo cual sugiere que el sismo del 7 de septiembre disparó sismicidad cortical en la placa de Norteamérica.

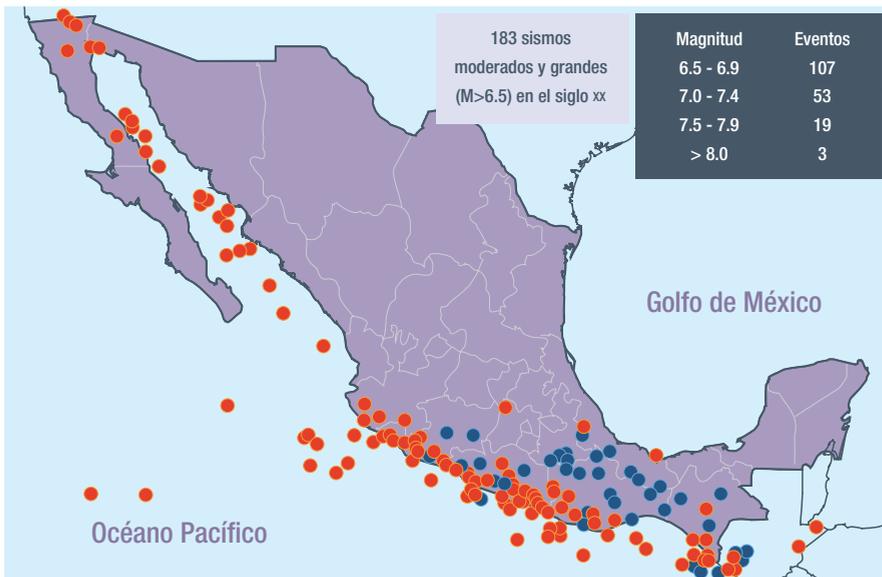
FIGURA 4.2. ACTIVIDAD SÍSMICA EN LA REPÚBLICA MEXICANA EN EL SIGLO XX. UBICACIÓN DE LOS EPICENTROS

océano Pacífico. El sismo del 19 de septiembre de 1985 fue de este tipo y ha sido el de mayor magnitud en tiempos recientes. Sin embargo, un número importante de eventos ocurre también tierra adentro, cuando la placa ha penetrado grandes distancias debajo del continente, y se ha ido doblando cada vez más hasta perder la capacidad de soportar su propio peso, ocasionando una falla por tensión que libera gran cantidad de energía, que produce la vibración de la placa continental. Estos sismos son llamados de falla normal o de fractura de la placa subducida.

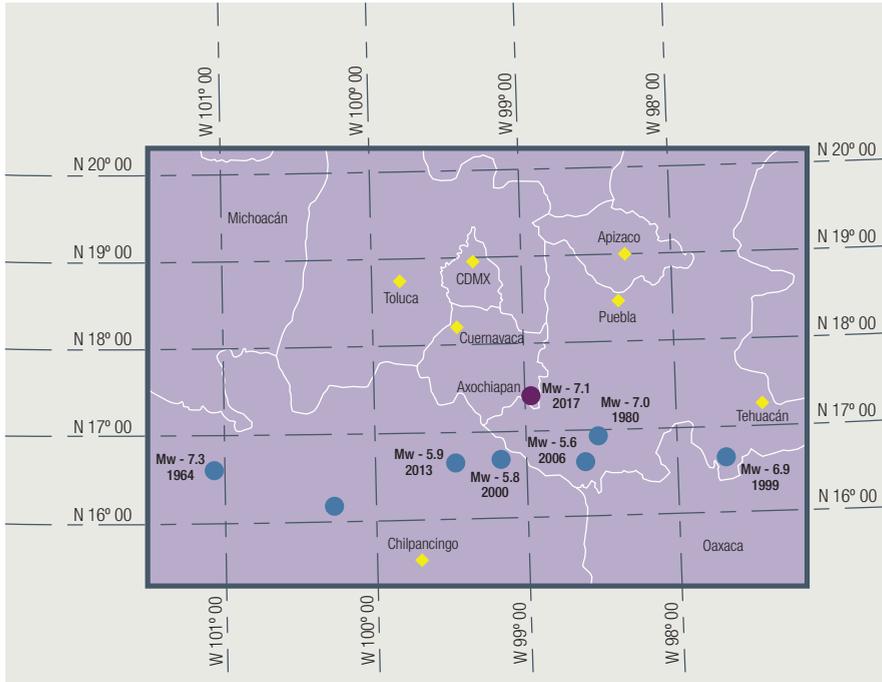
FIGURA 4.4. EPICENTROS DE SISMOS OCURRIDOS EN AÑOS RECIENTES EN EL ESTADO DE PUEBLA (CÍRCULOS AZULES CON MAGNITUD Y FECHA). EN MORADO EL SITIO DEL SISMO DE 2017 EN EL ESTADO DE MORELOS

El 15 de junio de 1999 ocurrió un sismo de magnitud 6.9, que tuvo su epicentro cerca de Tehuacán, Puebla, el cual produjo daños en los estados de Puebla y Oaxaca, principalmente, pero también en Morelos, México e Hidalgo. Hasta entonces se le había dado gran importancia sólo a los grandes sismos de subducción que se generan en las costas del Pacífico, y se había prestado poca atención a los sismos llamados de fractura de placa subducida, o de falla normal, que son de magnitud mucho menor que los costeros, pero que por generarse tierra adentro pueden alcanzar altas intensidades en las zonas cercanas al epicentro, para las cuales, además, las aceleraciones verticales son particularmente elevadas, llegando a ser del mismo orden que las horizontales. Esto hace que las edificaciones patrimoniales sean particularmente vulnerables a eventos de este tipo, frecuentes en diversas regiones del Altiplano, principalmente en el sur del estado de Puebla, el norte de Oaxaca y el norponiente de Veracruz. En su gran mayoría, las construcciones modernas son poco sensibles a los movimientos verticales, de modo que son menos vulnerables a eventos de este tipo; sin embargo, los templos abovedados de mampostería típicos de la época virreinal llegan a verse afectados de manera importante por los movimientos verticales del terreno, particularmente campanarios y cúpulas, bóvedas y arcos. El número total de templos reportados con algún nivel de daño por el sismo del 15 de junio

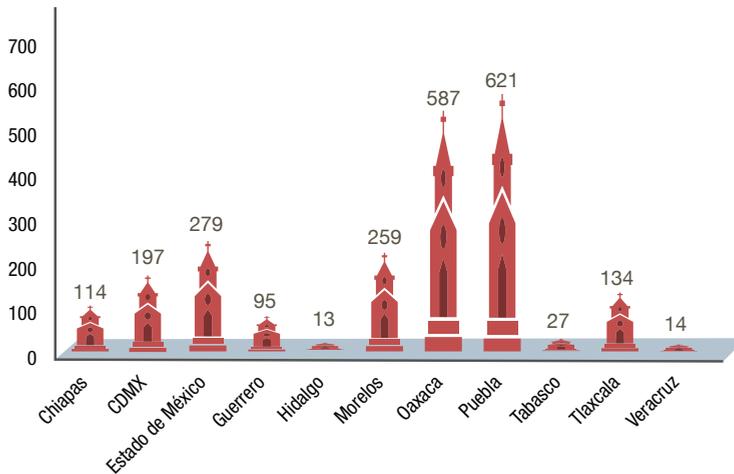
FIGURA 4.5. INMUEBLES PATRIMONIALES DAÑADOS POR ESTADO, 2017

La figura 4.5 muestra el número de edificaciones patrimoniales dañadas en los distintos estados. En Chiapas, los daños se debieron al sismo del 7 de septiembre y afectaron en su mayoría viviendas de adobe o de mampostería de piedra natural; en el estado de Oaxaca se debieron, principalmente, al sismo del día 19, con algunos casos del 7; en las entidades restantes sólo se reportaron daños por el sismo del 19 de septiembre. En cuanto a los templos, Puebla fue el que resultó más afectado, seguido por Morelos. Los tipos de daños que se presentaron con

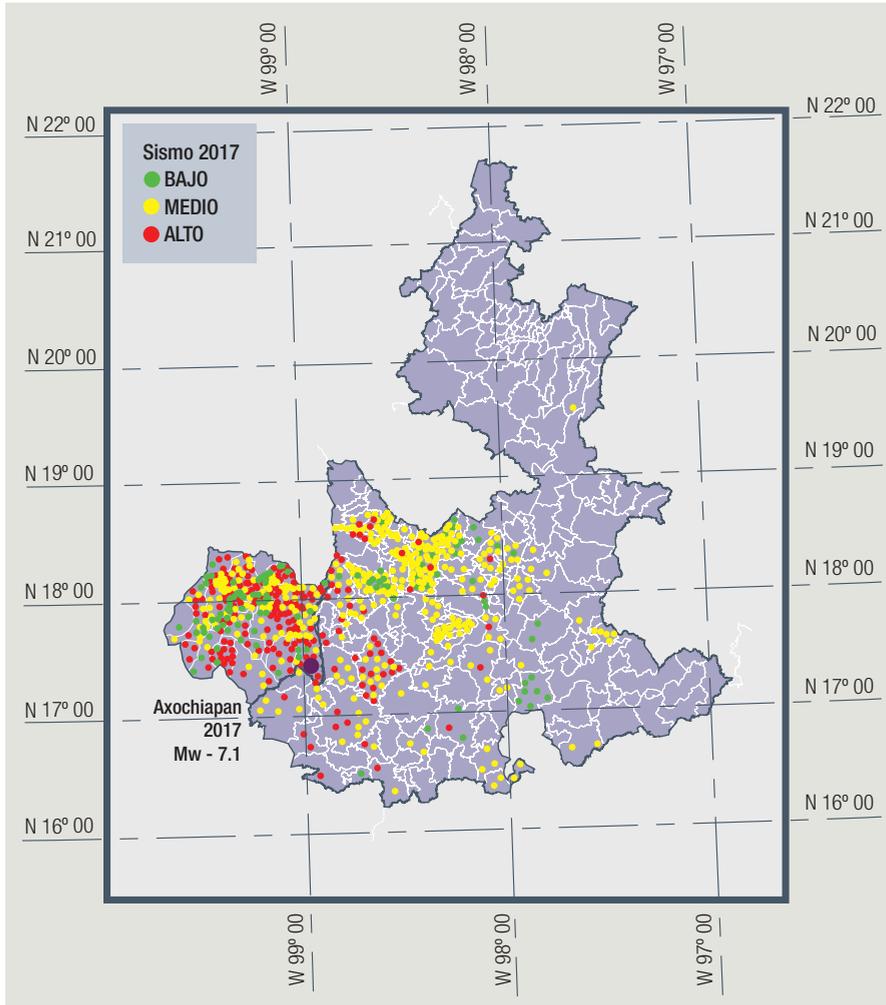
FIGURA 4.7. NIVELES DE DAÑO DEL SISMO DE 2017 EN LOS INMUEBLES PATRIMONIALES DE LOS ESTADOS DE PUEBLA Y MORELOS

Distribución espacial de los daños por el sismo de 2017 en los estados de Puebla y de Morelos

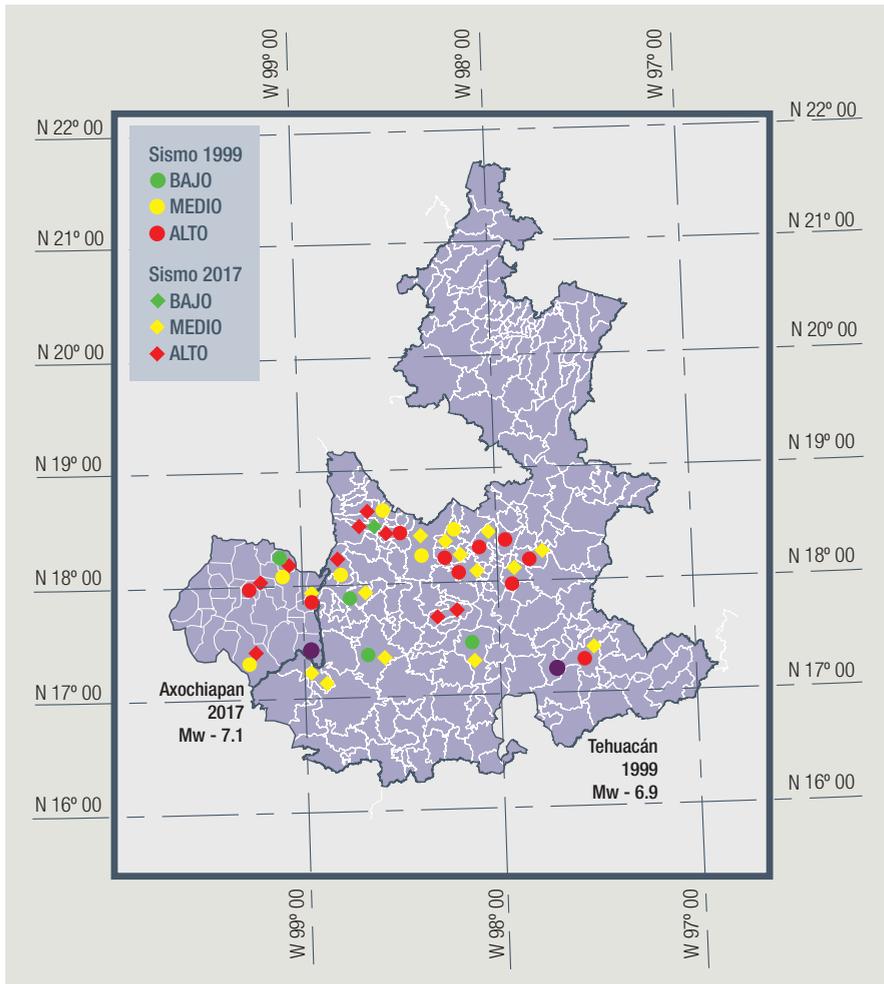
FIGURA 4.8. COMPARACIÓN DEL COMPORTAMIENTO DEL SISMO DEL 19 DE SEPTIEMBRE DE 2017 CON EL DE 1999 EN 18 TEMPLOS

En la figura 4.8 se compara el comportamiento del sismo del 19 de septiembre de 2017 con el de 1999, para un grupo de 18 templos del cual fue posible recuperar los resultados de evaluación del nivel de daño sufrido en 1999, edificios que habían sido restaurados de acuerdo con los criterios antes enunciados y se encontraban, antes de ese sismo, en condiciones normales de funcionamiento. Los círculos corresponden al nivel de daño en 2017 y los rombos al de 1999. Los colores indican el nivel, con la misma clave que en la figura anterior. Se aprecia que todos menos uno volvieron a tener daños.

Asimismo, en la figura 4.9 se compara el comportamiento, en el sismo del 19 de septiembre de 2017 con el de 1999, de un grupo de 18 templos para el cual fue posible recuperar los resultados de evaluación del nivel de daño que se había sufrido a causa del sismo de 1999. Todos habían sido restaurados de acuerdo con los criterios antes enunciados y se encontraban, antes de ese sismo, en condiciones normales de funcionamiento.

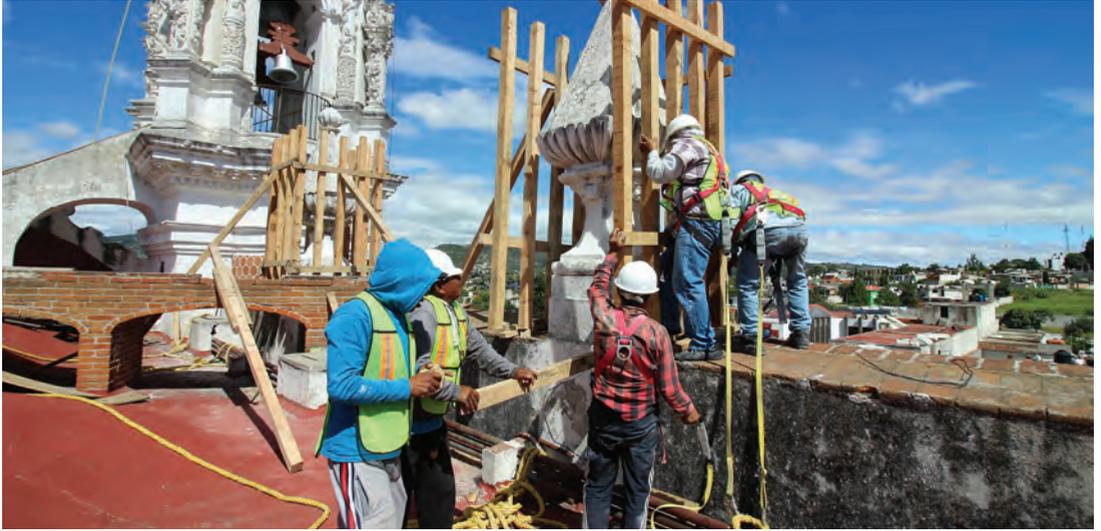
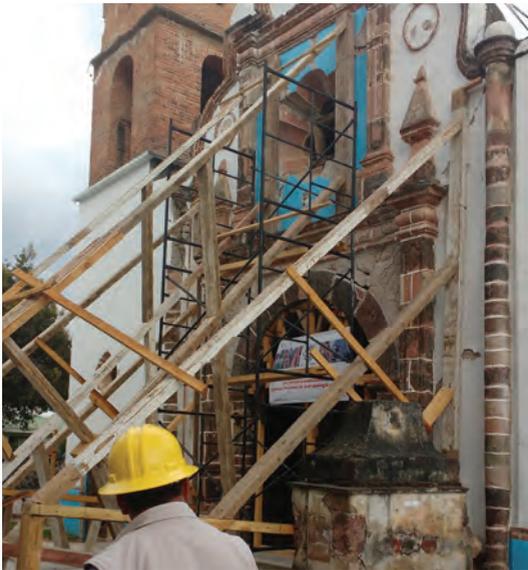
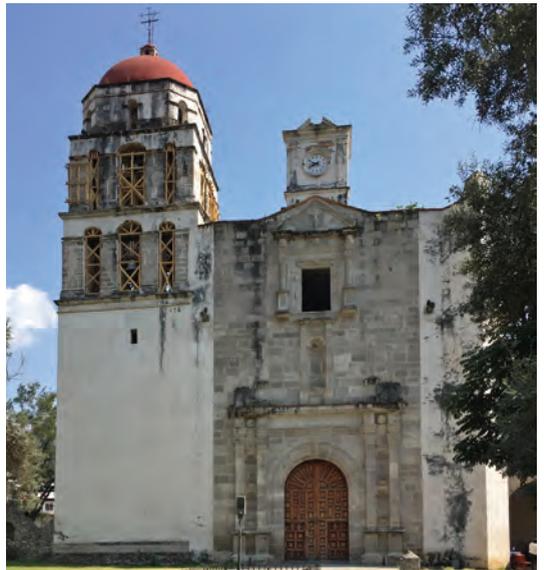
- Trabajos de apuntalamiento en la Basílica de la Santísima Virgen, Ocotlán, Tlaxcala. Foto: INAH-Medios.
- Capilla Santa María, Santa María, Ocuilán, Estado de México. Foto: Centro INAH-Estado de México.
- Templo del Divino Salvador y Antiguo Convento de la Transfiguración, Malinalco, Estado de México. Foto: Centro INAH-Estado de México.

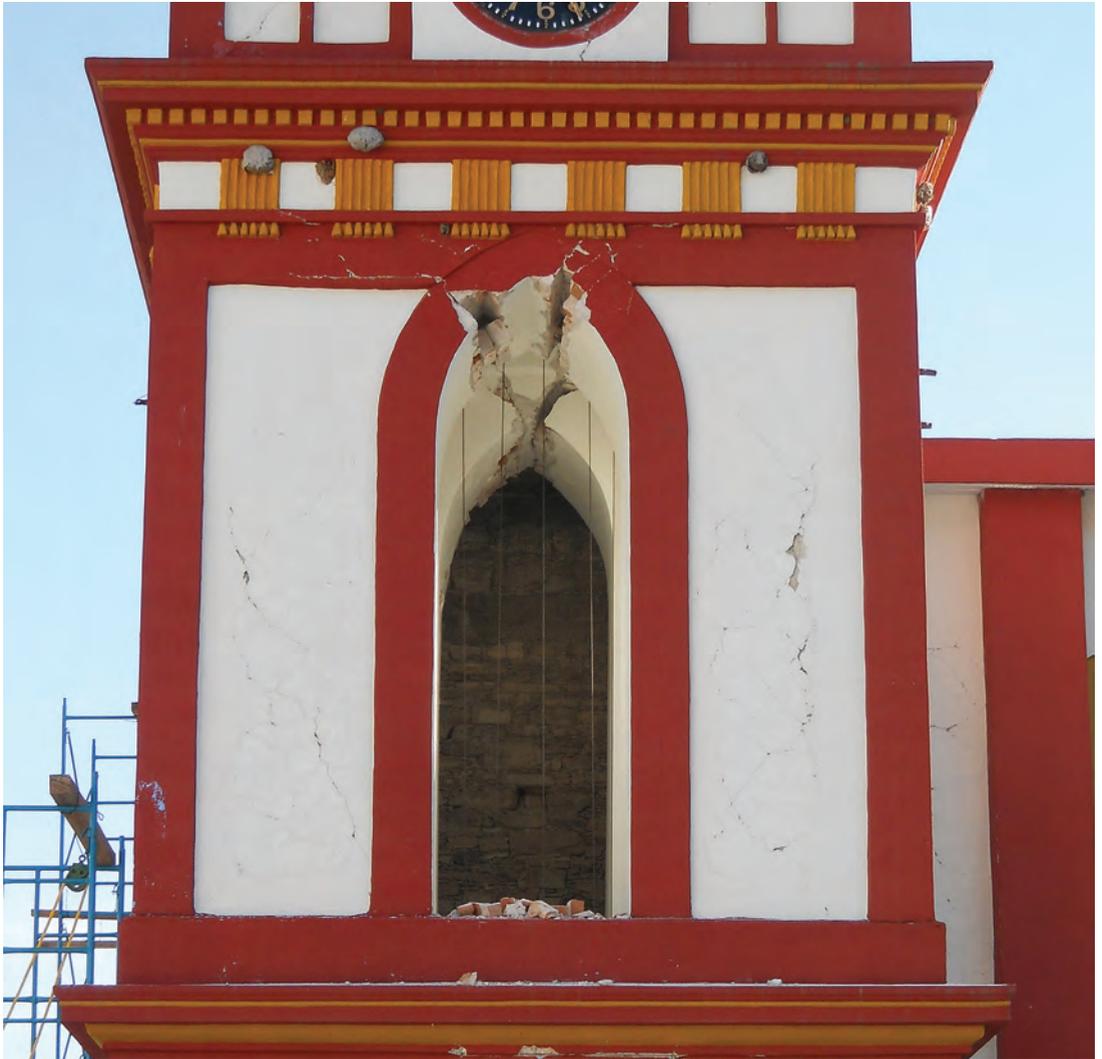
· Trabajos de consolidación en torre y arcos de campanario. Templo de Santiago Apóstol, Santiago del Río, Silcayoápam, Oaxaca. Fotos: Centro INAH-Oaxaca.
