SUPLEMENTO CULTURAL
el tlacuache

MUSEO REGIONAL
DE LOS PUEBLOS DE
MORELOS
PALACIO DE CORTÉS

BIENVENIDOS TODOS

HALLAZGOS DE PINTURA MURAL EN PALACIO DE CORTÉS

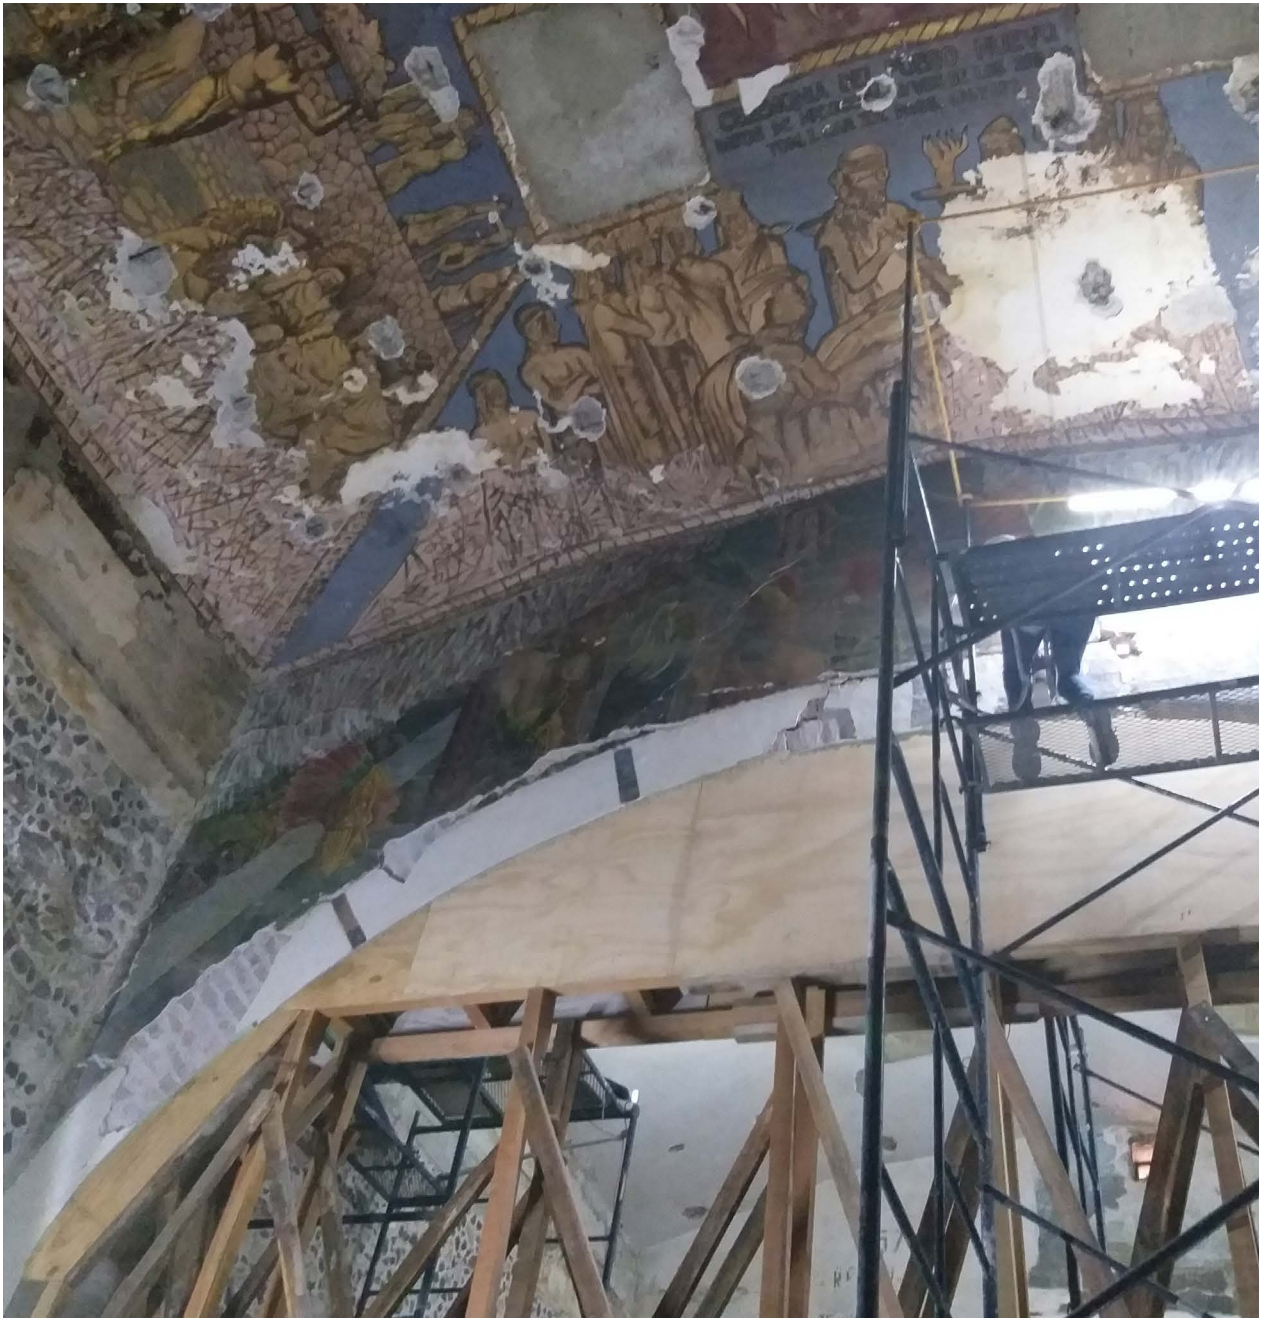
Pintura mural encontrada al retirar los plafones de la Sala 8. Planta Alta. Fotografía: Mitzi de Lara Duarte, 2019

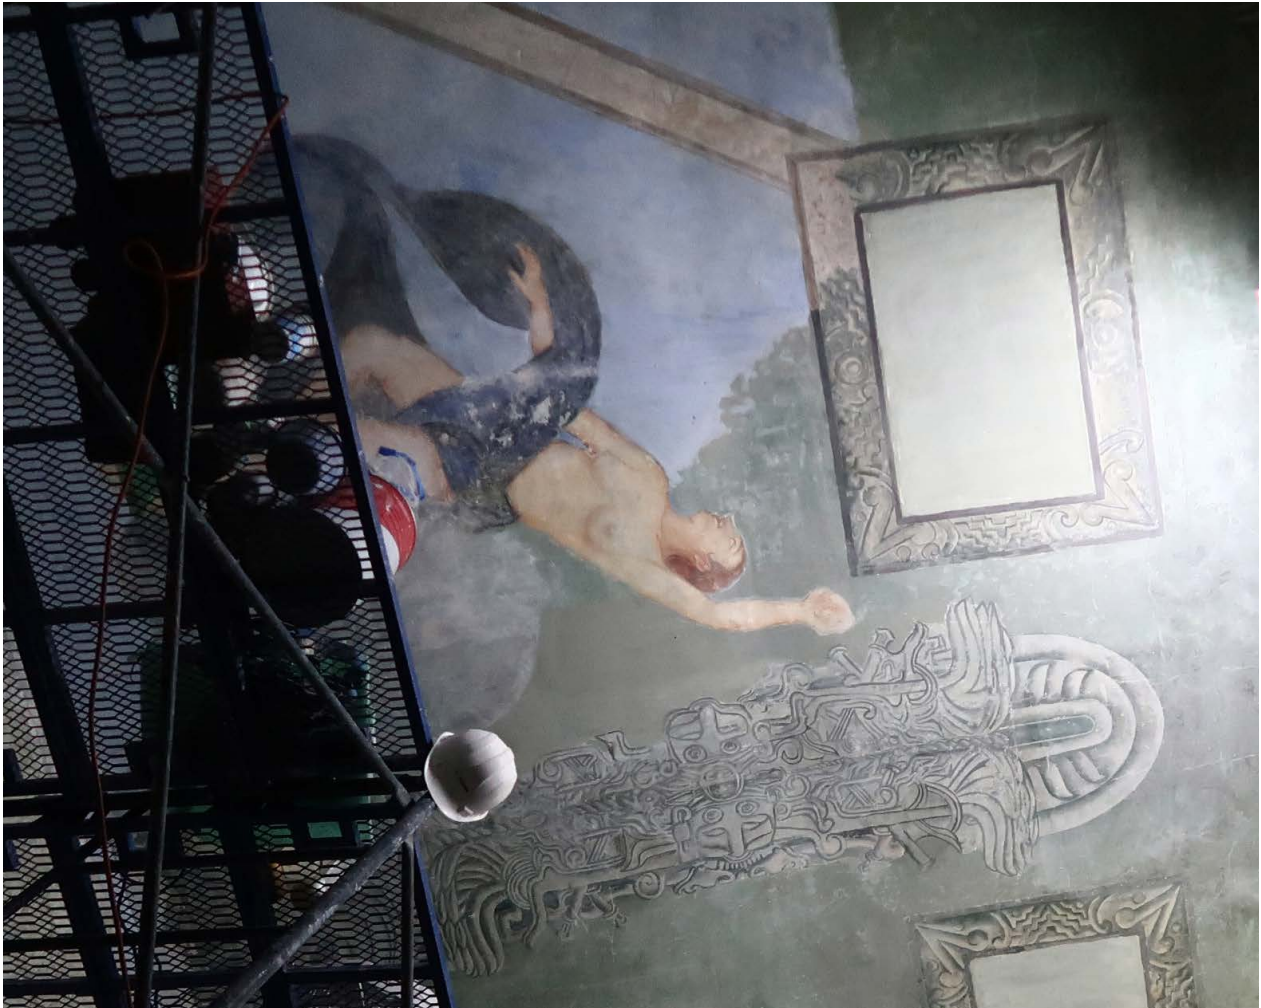
Bóveda de sala 8 en proceso de restauración. Fotografía: Mitzi de Lara Duarte, 2021.

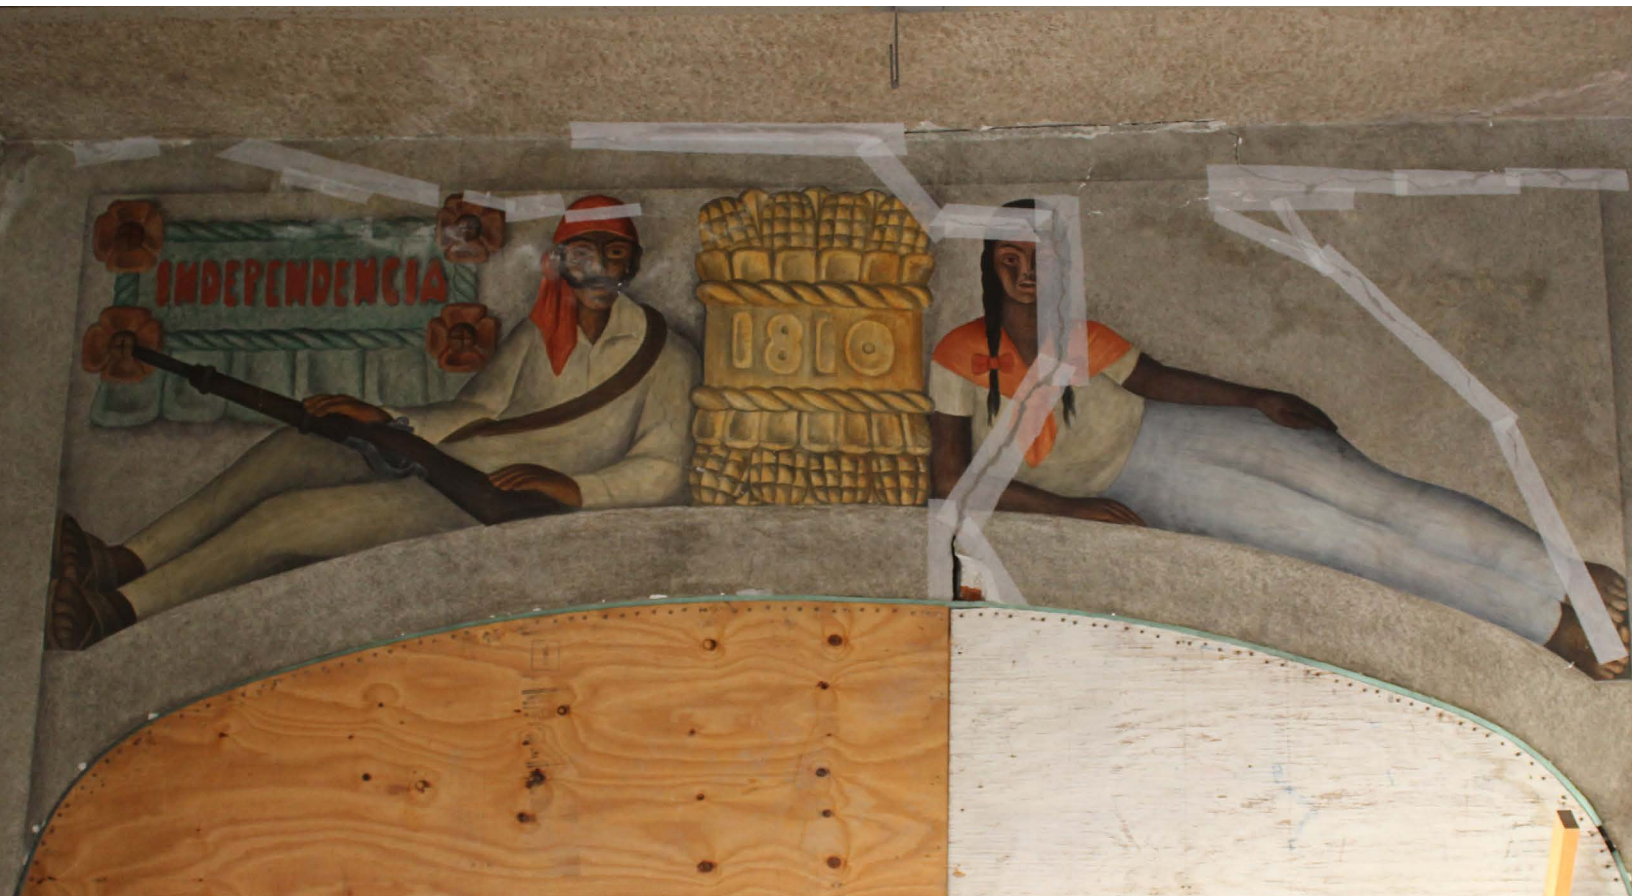
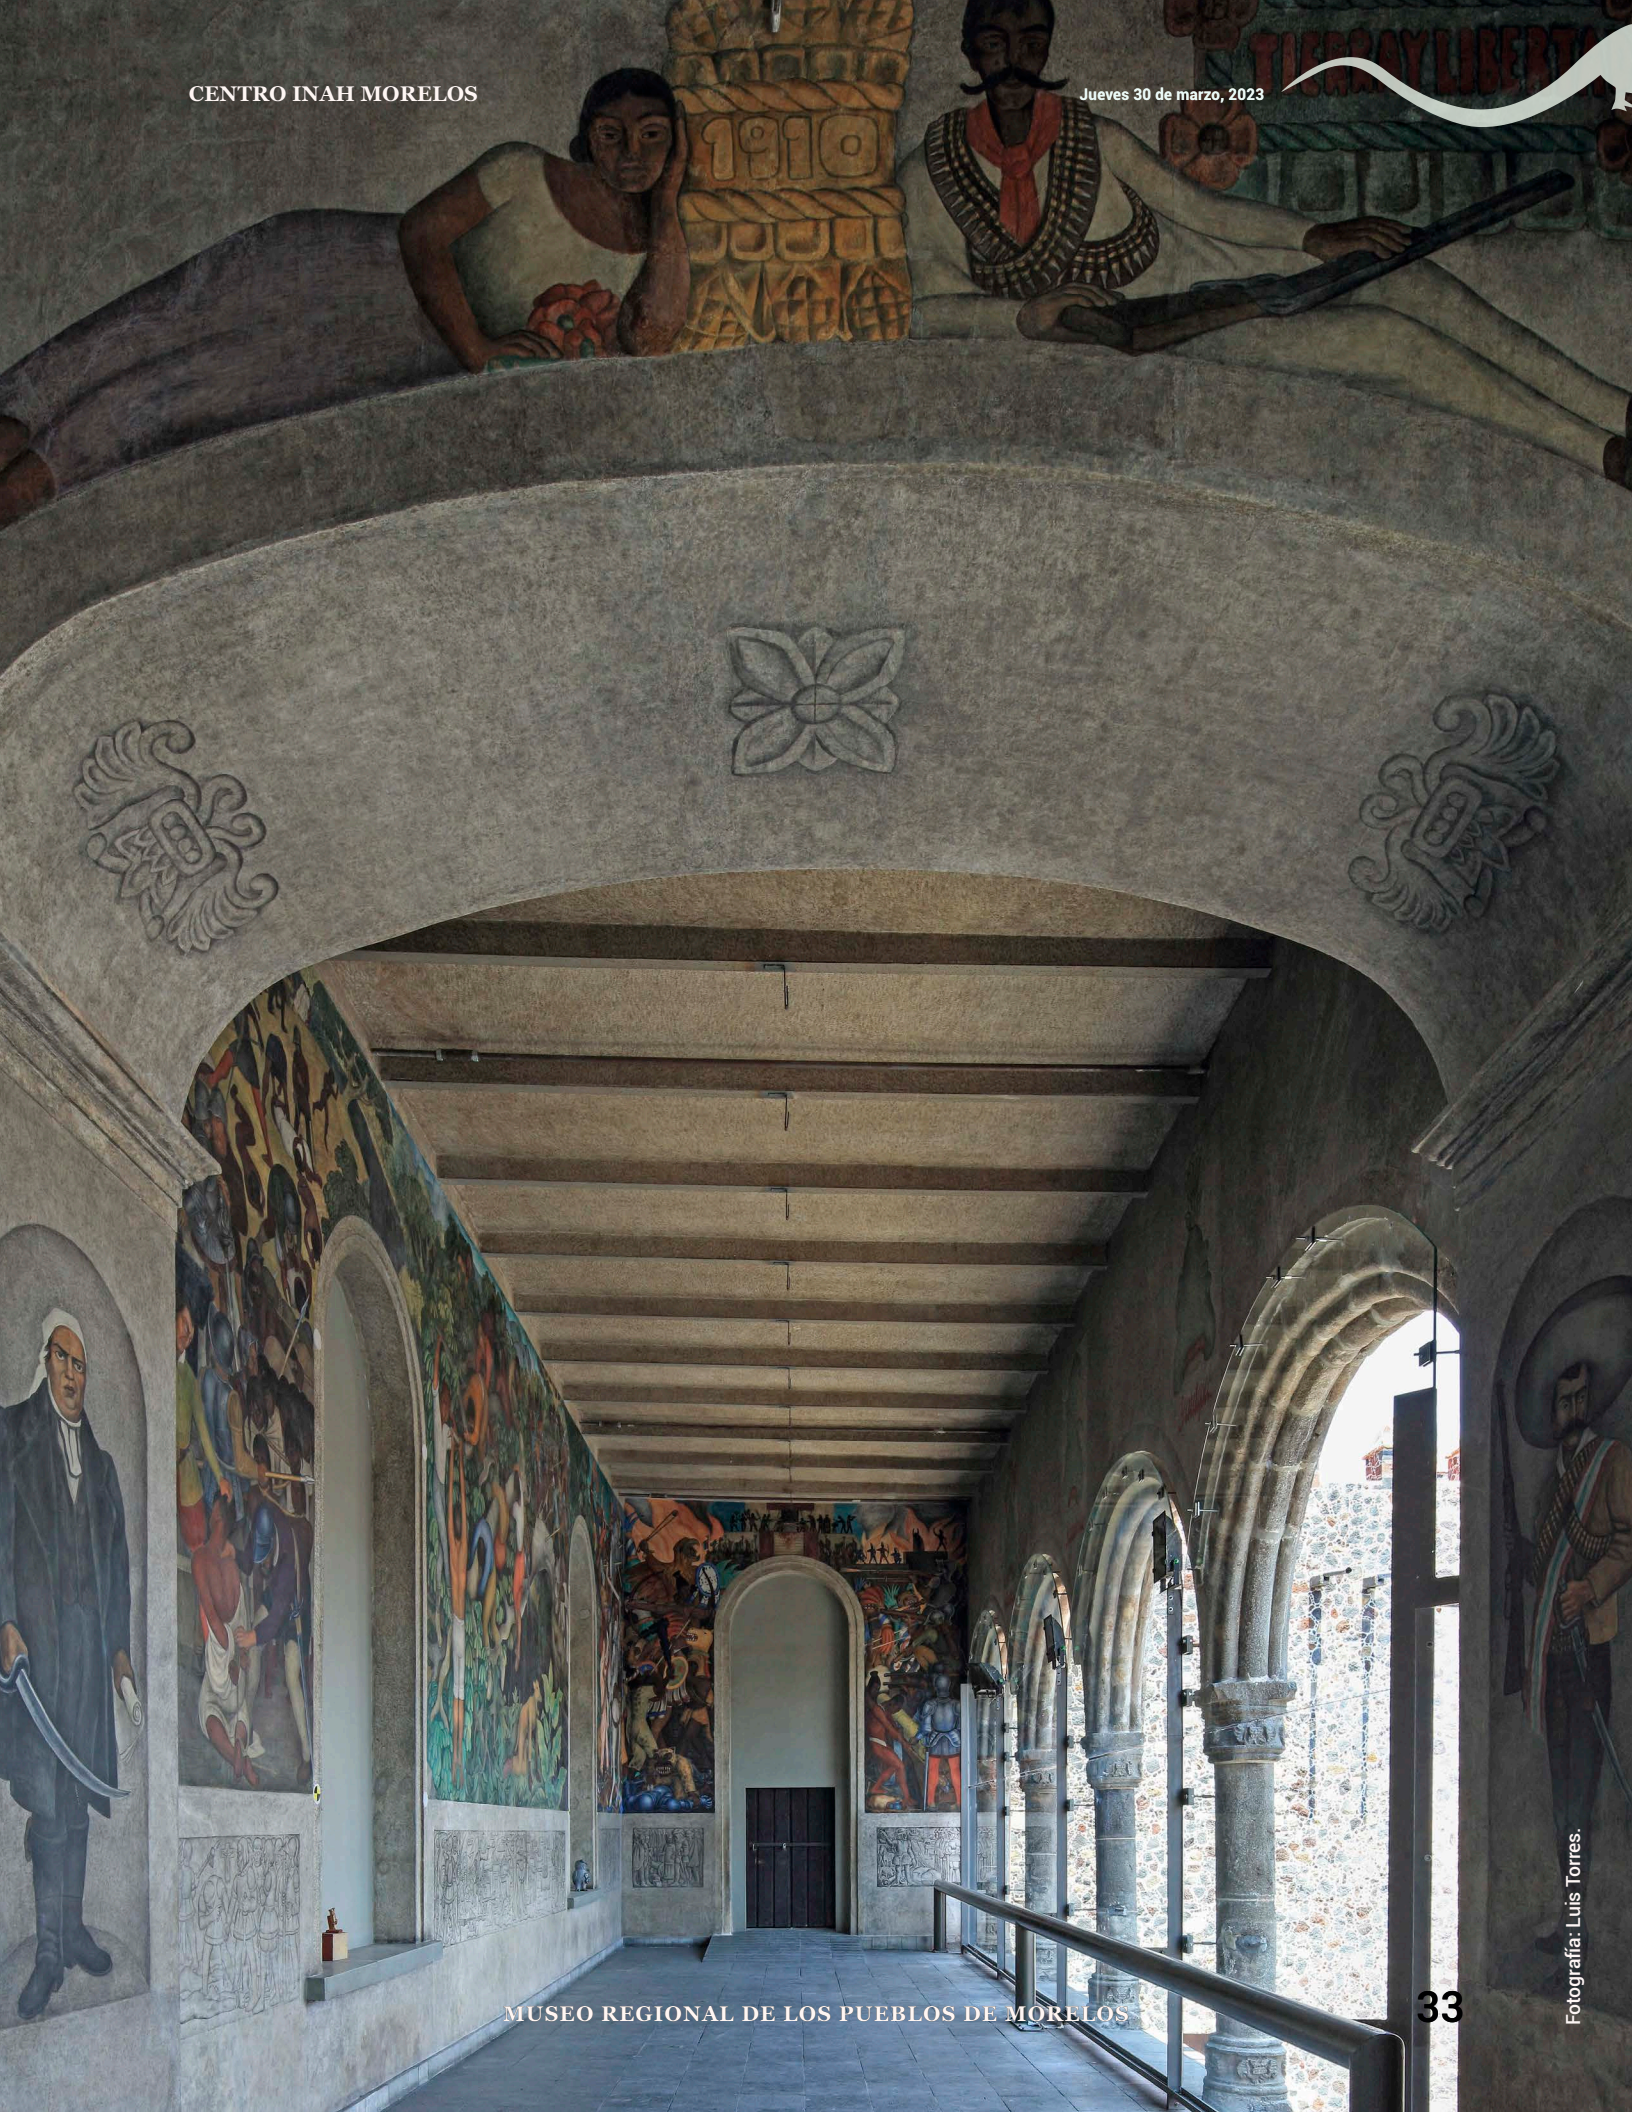
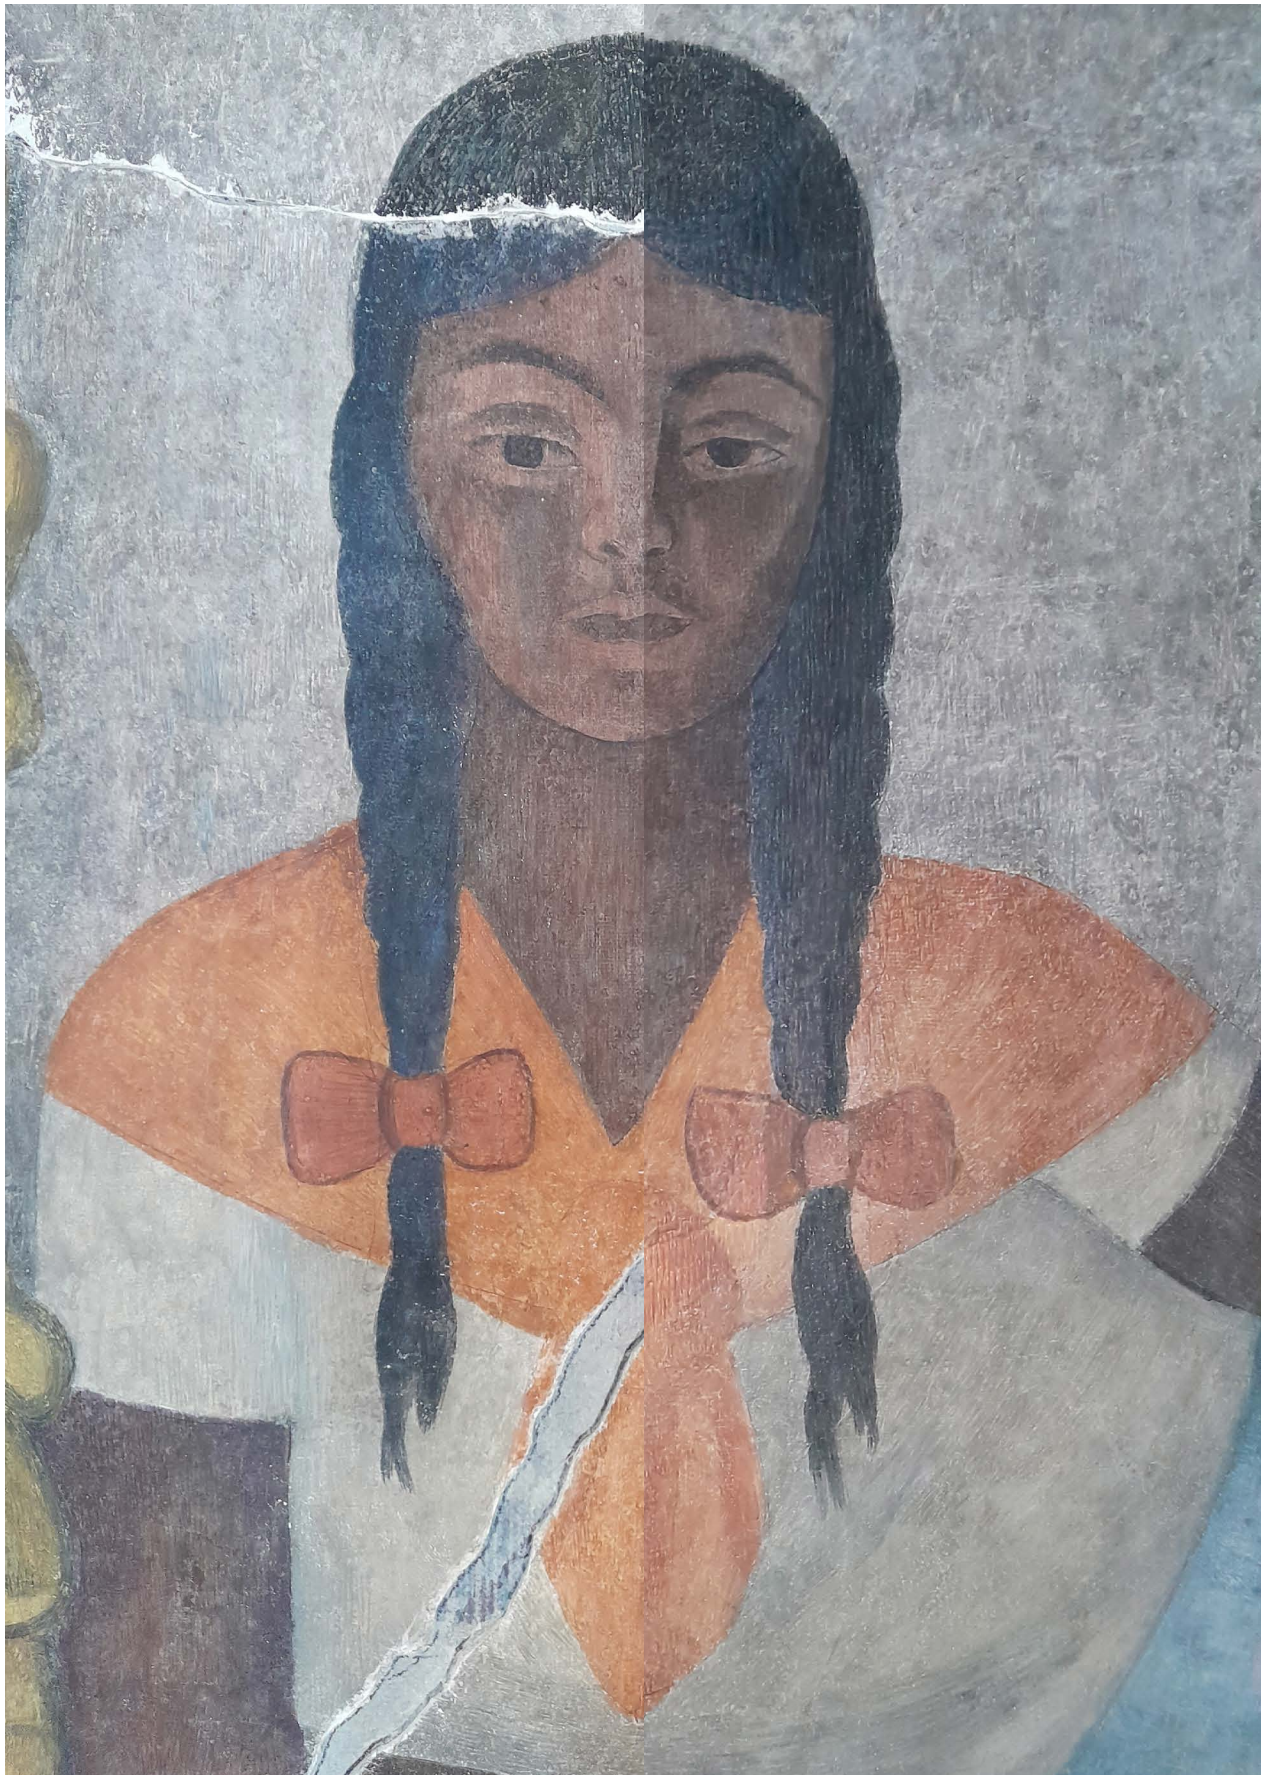
Lado norte del arco antes del desprendimiento de la pintura mural.
Fotografía: Denise Charua Ayala.

Detalle de la obra antes y después de la intervención.
Fotografía Denise Charua Ayala.

De gran relevancia por su discurso, y calidad pictórica, esta pintura mural, sufrió severos daños a consecuencia del sismo que se registró el 19 de septiembre del 2017. Como resultado del fuerte esfuerzo mecánico de los materiales, se registraron graves daños en el edificio, que comprometieron el estado de conservación de la obra, tales como grietas, fisuras, asentamientos y colapso de materiales. Estos daños causaron a su vez, desprendimientos, abombamientos, desfaces y pérdidas en la pintura mural.

El deterioro que sufrió la pintura mural, así como el grave daño estructural en esta zona del edificio, constituyó un complejo problema de conservación ya que, por una parte, restituir la capacidad de carga del edificio y garantizar su estabilidad estructural a largo plazo era prioritario, y exigía una intervención arquitectónica mayor; sin embargo, estas acciones dañarían la pintura. Por otra parte, las importantes afectaciones a la obra por el sismo y la lluvia, provocaron alteraciones químicas y mecánicas en los materiales, que hicieron que el proceso de restauración fuera muy complejo.

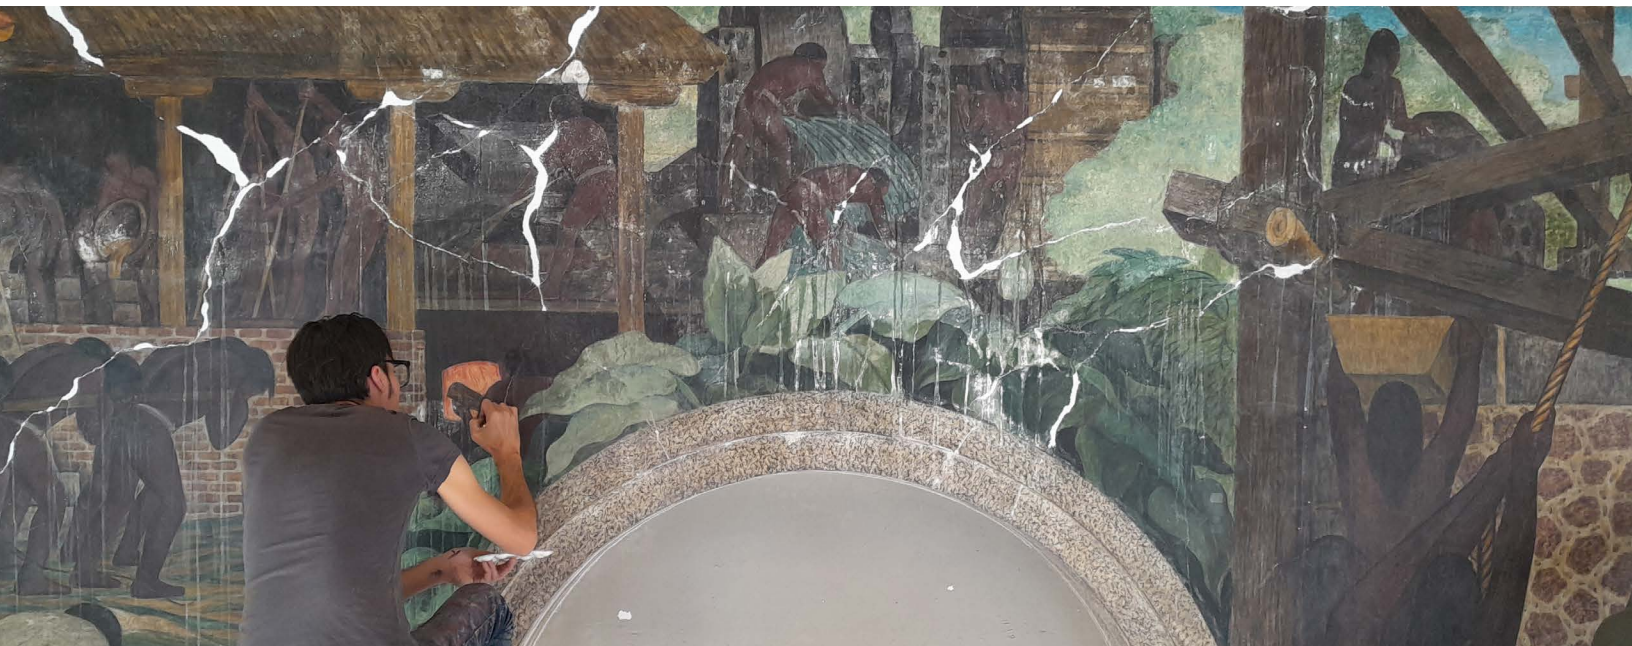
Desprendimiento y recolocación de la pintura mural.
Fotografía: Denise Charua Ayala.

En el caso del arco central, se determinó que, para garantizar la estabilidad del edificio y la seguridad de los usuarios, era necesario reconstruir parcialmente el elemento arquitectónico; para conservar la pintura fue necesario desprender la pintura del muro, y recolocarla después.

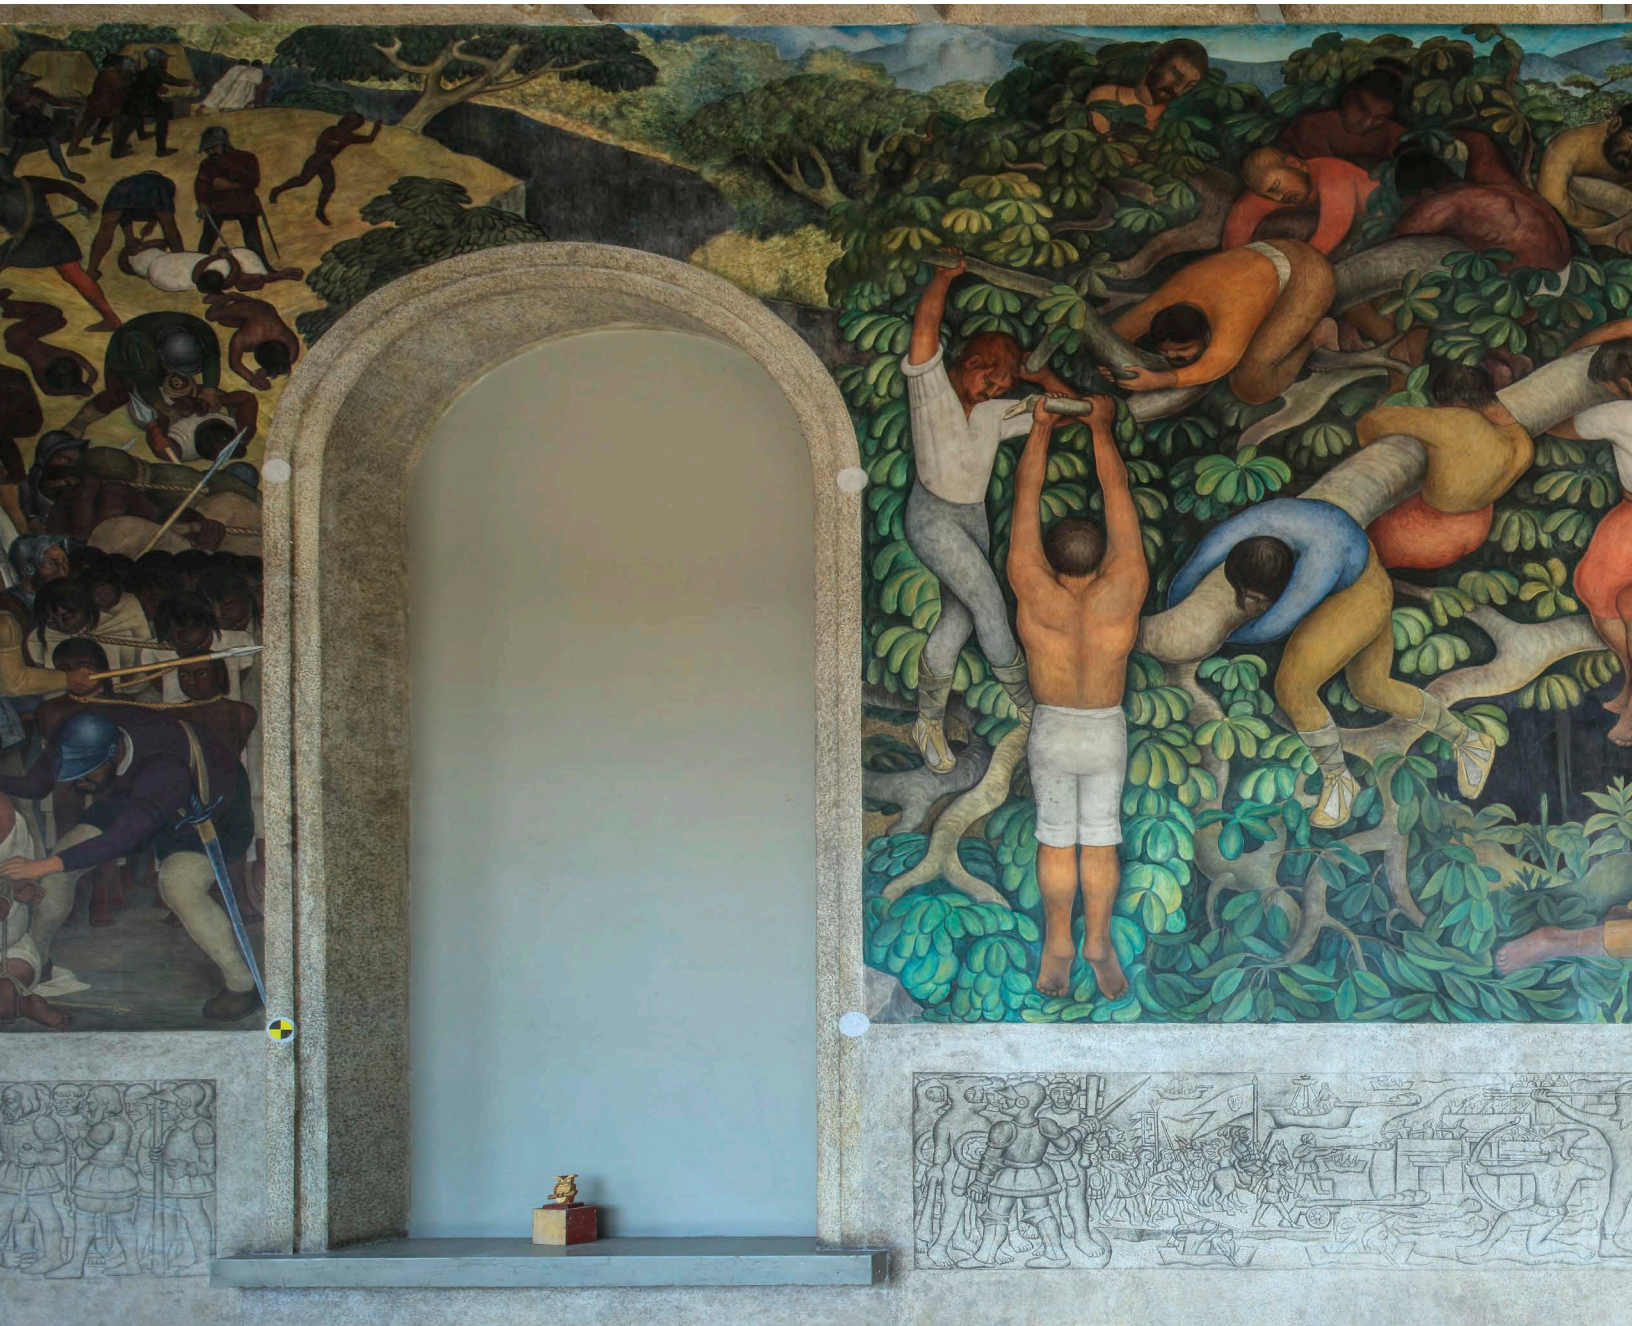
Intervención de la pintura mural. Fotografía: Denise Charua Ayala, 2022.

Por otra parte, los estudios realizados permitieron identificar que, como parte de su técnica, Diego Rivera aplicaba un acabado final de cera para integrar las tareas y saturar el color. Los materiales del muro que fueron solubilizados y arrastrados por el agua a la superficie durante el proceso de evaporación, quedaron atrapados entre la policromía y esta capa de cera, lo que impedía eliminarlos. A partir de esta información, se diseñó una metodología que permitiera la limpieza de estas manchas, por métodos físico-químicos; por la extensión del daño y la fragilidad que presentaba la capa pictórica, éste fue uno de los procesos más complejos de la intervención.

Finalmente se llevó a cabo el resane de faltantes, que protege y provee una superficie adecuada para realizar la reintegración cromática, la cual consiste en aplicar color en las zonas de pérdida, a fin de recuperar las cualidades de la obra. Esta intervención se realizó con materiales reversibles, y utilizando una técnica de finas líneas, que permite diferenciar a simple vista aquella parte de la obra que no es original, sin afectar la imagen.
