INAH MORELOS

El templo más antiguo dentro del Gran Basamento de Teopanzolco, Morelos

Barbara Konieczna

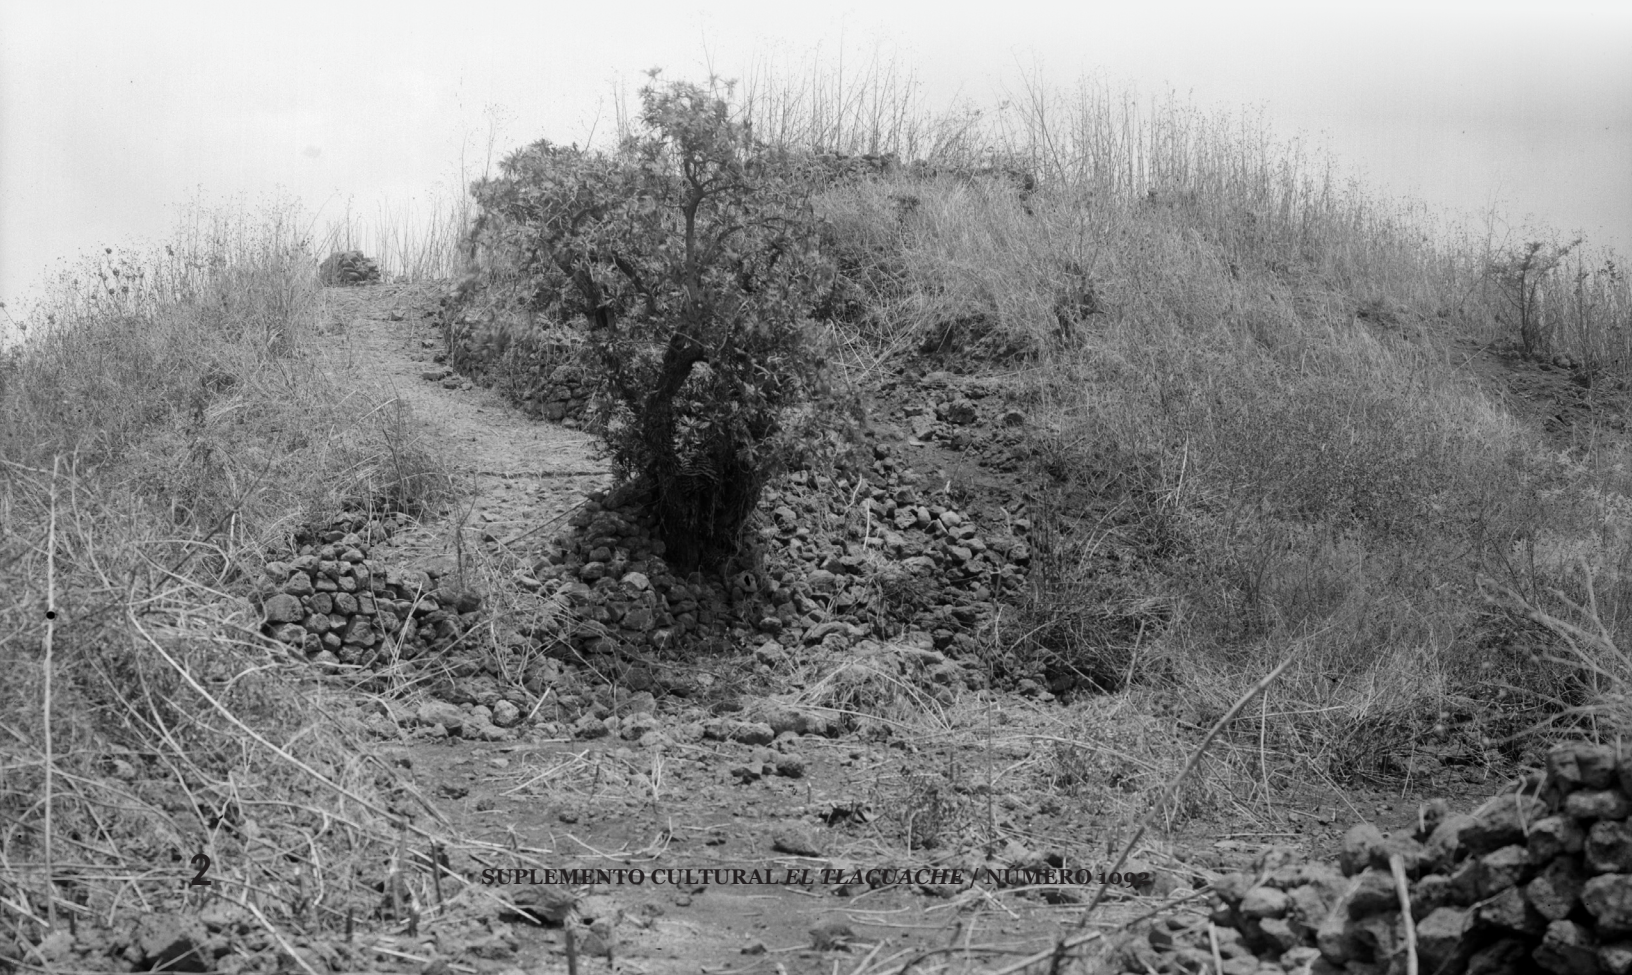
Fig. 1. Gran Basamento de Teopanzolco, 1920. Fotografía: SINAFO.

El Gran Basamento de Teopanzolco fue excavado y consolidado en el año 1921. Los trabajos fueron realizados por el Ing. José Reygadas Vertiz y Manuel Gamio. El gran cerrito que por mucho tiempo fue llamado El Mogote (Fig.1), después de quitarle tierra y escombros se reveló como una magnífica construcción prehispánica que consistía de un alto basamento con dos templos en su cima (Fig.2).

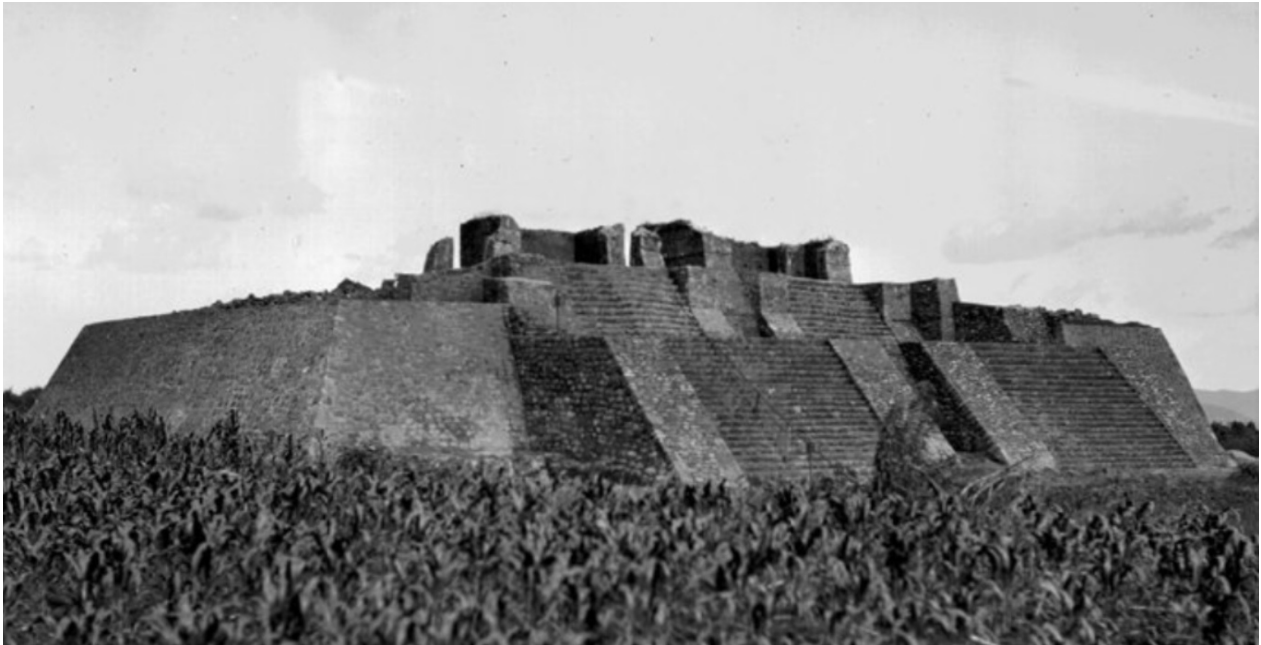
Fig. 2. Gran Basamento de Teopanzolco, 1921. Fotografía: Mediateca del INAH.

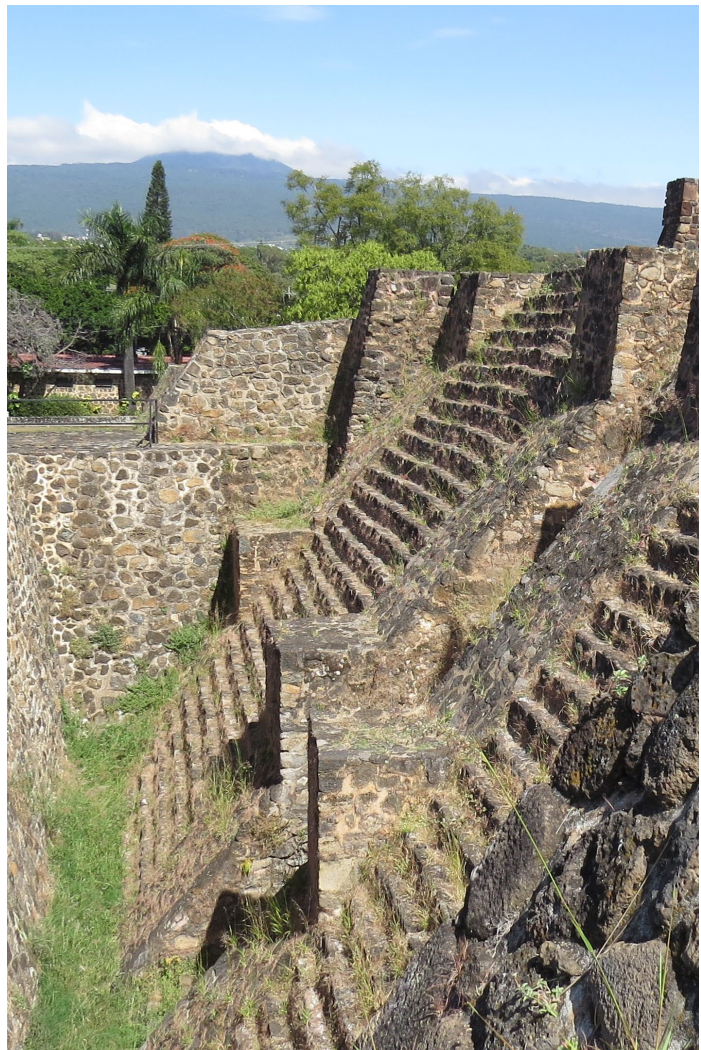
Fig. 3. Foso oeste del Gran Basamento de Teopanzolco. Fotografía: Barbara Konieczna.

Al limpiar el monumento, se pudo detectar que los templos estaban asentados sobre un basamento más antiguo, con características arquitectónicas distintas al del que le recubría. Para exponer la subestructura, se excavó un foso que separaba las dos etapas constructivas (Fig.3). Una parte del material excavado se depositó en el terreno donde actualmente se encuentra un OXXO. En el año 2003 se realizó un rescate arqueológico en este predio, lo que permitió recuperar material cerámico que se analizó y fecho como perteneciente al periodo posclásico tardío (supuestamente en este periodo fue rellenado el foso y construido el basamento exterior).

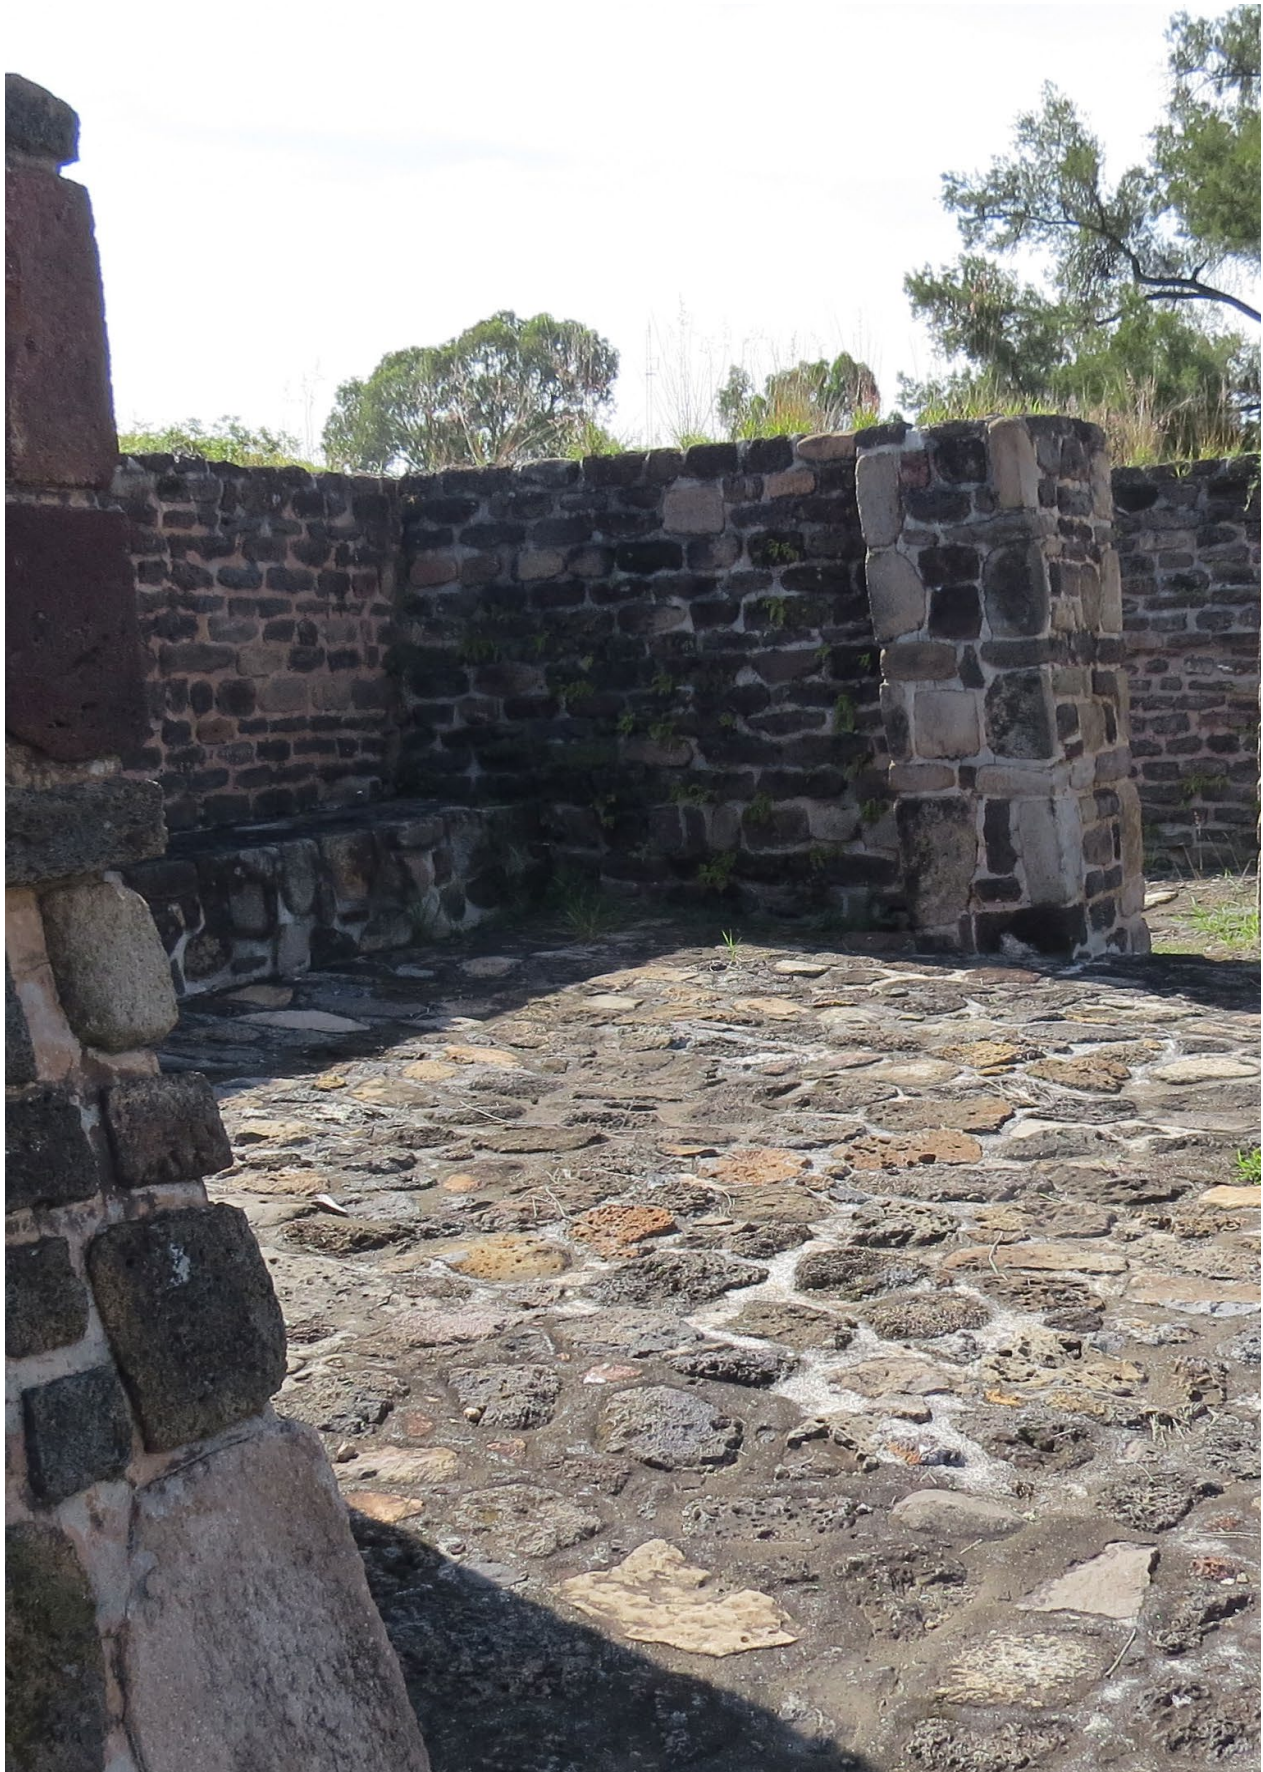
Fig. 4. Templos de Tlaloc y Huitzilopochtli de la Subestructura del Gran Basamento. Fotografía: Barbara Konieczna.

De esta manera, desde el año 1921 hasta el 2018 se ha considerado que el Gran Basamento de Teopanzolco tenía dos etapas constructivas y la más antigua, correspondía a la Subestructura con los templos de Tlaloc y Huitzilopochtli ubicados en la cima y fechados para posclásico medio (1150-1350 d.C) (Fig.4 y 5).

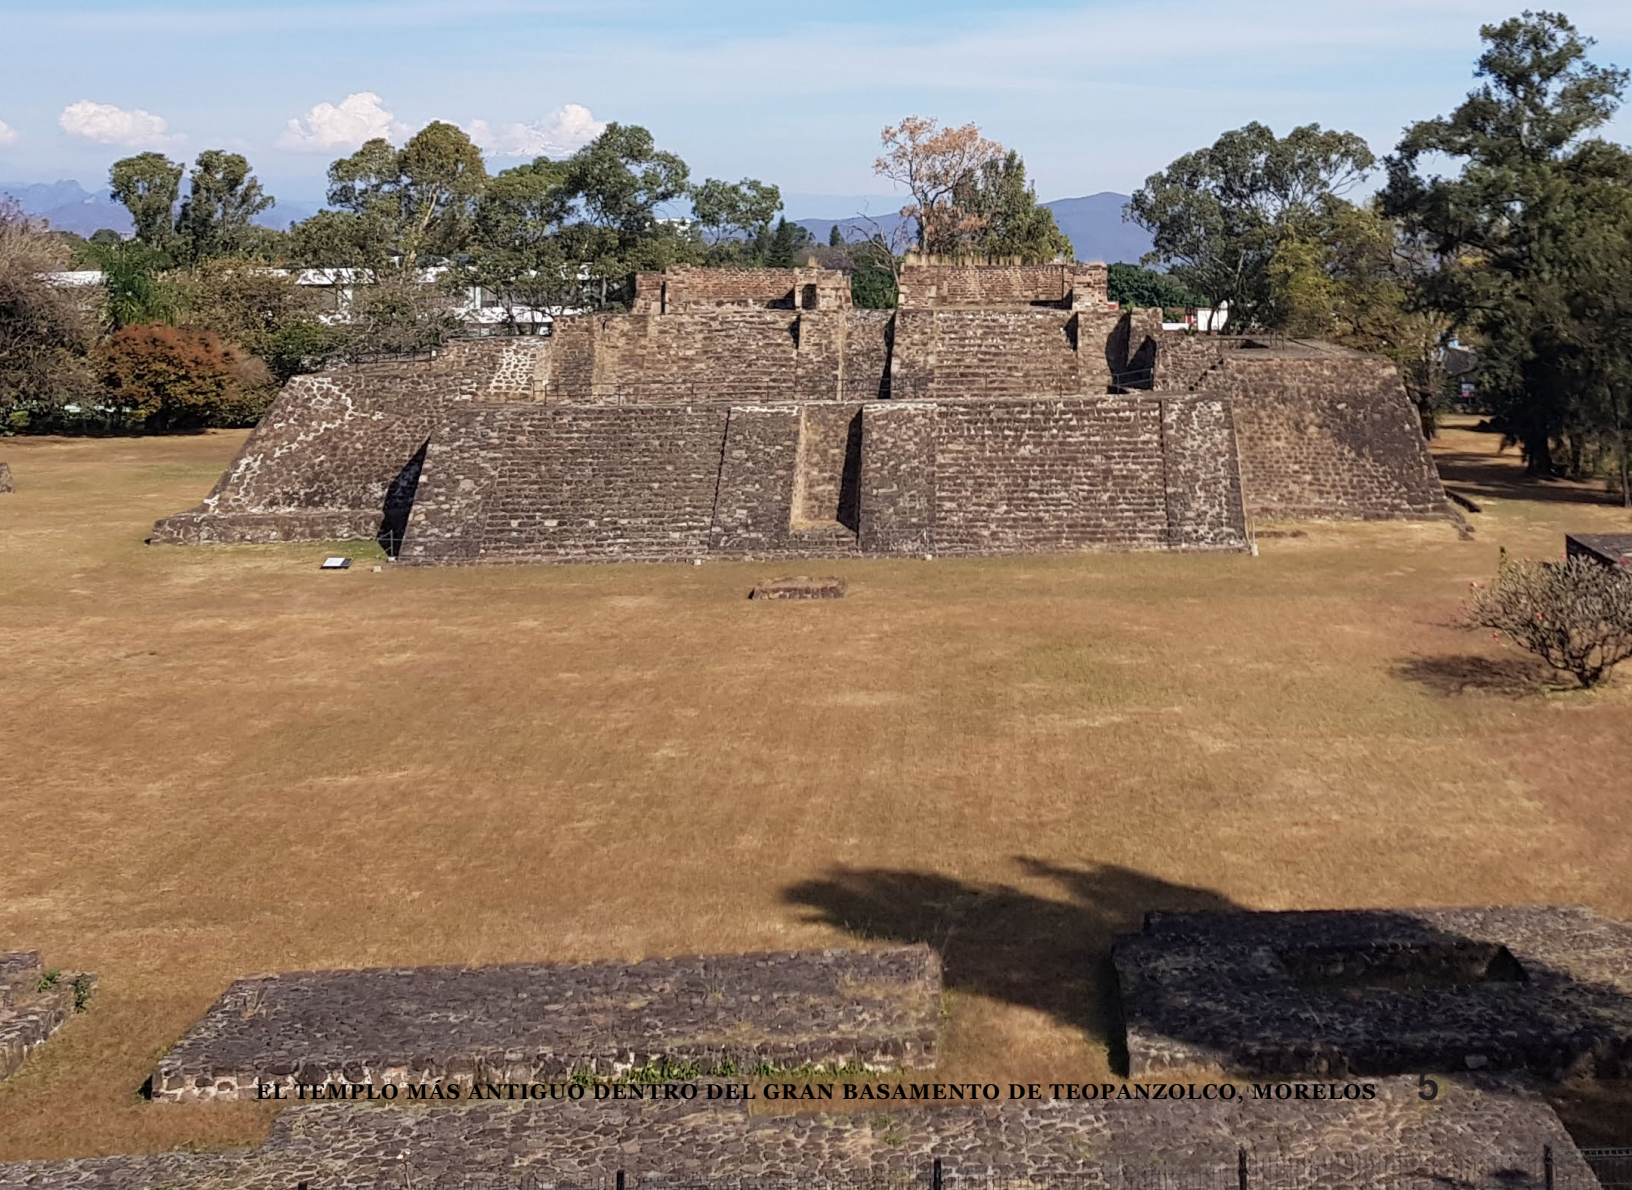
Fig. 5. Dos etapas constructivas del Gran Basamento de Teopanzolco.
Fotografía: Barbara Konieczna

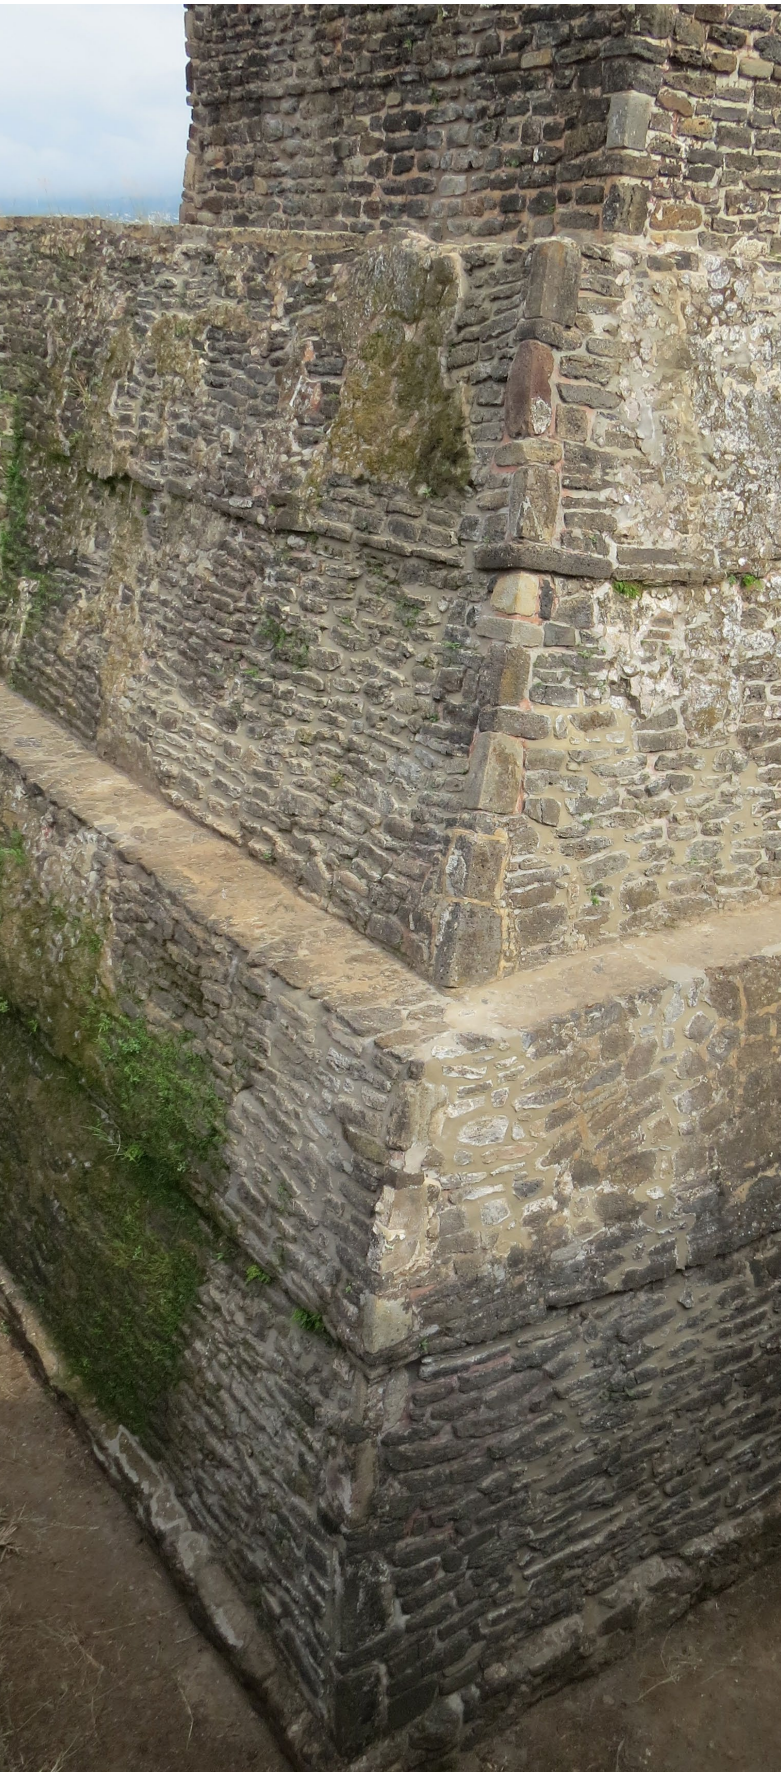
Fig. 6. Esquina sureste de la Subestructura del Gran Basamento. Fotografía: Barbara Konieczna.

Este monumento se construyó de piedras basálticas y andesitas, materiales que había en una cercanía inmediata, de lado sur del asentamiento prehispánico. Desgraciadamente la reconstrucción que se hizo en el año 1921 dejó tapada una parte frontal de la construcción, de manera que no se pueden apreciar las esquinas suroeste y la noroeste de ella. El basamento que sostiene los templos tiene una altura de 9.30 m. desde el suelo del foso en porción sur (Fig. 6). De lado sureste está asentado sobre una banqueta, desplantada directo sobre el suelo y cuya altura es de 50 cm (Fig.7). La banqueta tiene la esquina ligeramente redondeada y todavía conserva restos del estuco que la recubría. Sobre esta base se levanta el primer cuerpo de la Subestructura, ligeramente en talud y cuya altura, a plomo, es de 4 metros. A la mitad de este cuerpo sobresale una banda de 2 m de ancho que está rematada con un descanso a manera de un pasillo de 30 cm de ancho. El pasillo coincide con el piso sobre el que se levanta el siguiente cuerpo con las mismas características que el inferior. El piso, se introduce al interior del cuerpo de la subestructura y coincide con el piso del templo interior que se encontró.

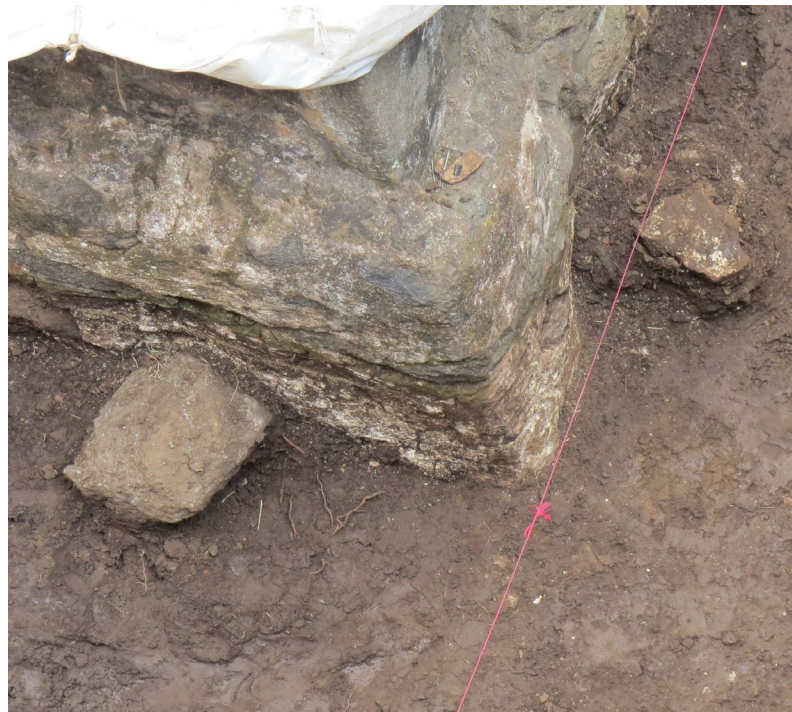
Fig. 7. Banqueta sobre la que está desplantada la Subestructura del Gran Basamento. Fotografía: Georgia Bravo Lopez.

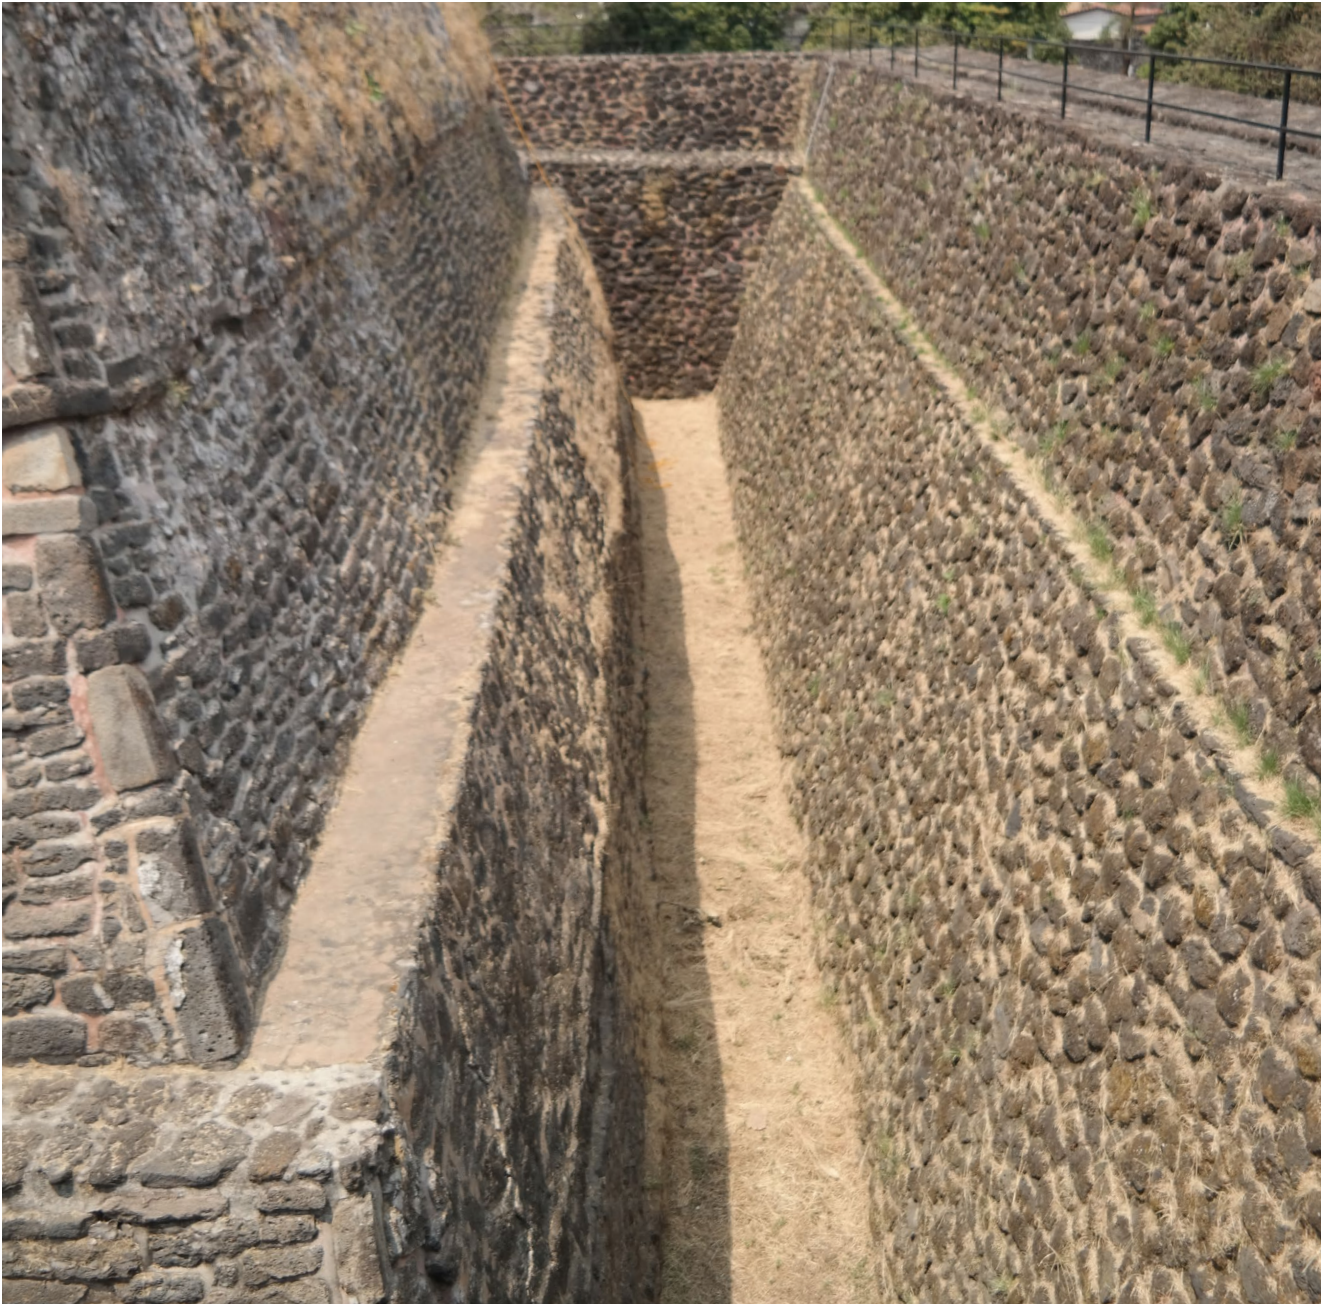
Fig. 8. Los tableros de la pared este de la Subestructura.
Fotografía: Georgia Bravo Lopez.

El segundo cuerpo de la Subestructura termina con el piso desde el cual arrancan las paredes de los templos de Tláloc y Huitzilopochtli (Fig. 8). Las anchas bandas de los dos cuerpos todavía conservan restos del estucado, sobre todo la banda superior, y podemos suponer que había pintura encima del estuco, que no se conservó. El basamento este hecho de piedras lajas intercaladas con piedras careadas alargadas, unidas con lodo y arena. Las esquinas sureste y noreste del basamento están reforzadas por fuera con largas piedras angostas, que se enciman y que le dan sostén a la carga de los cuerpos.

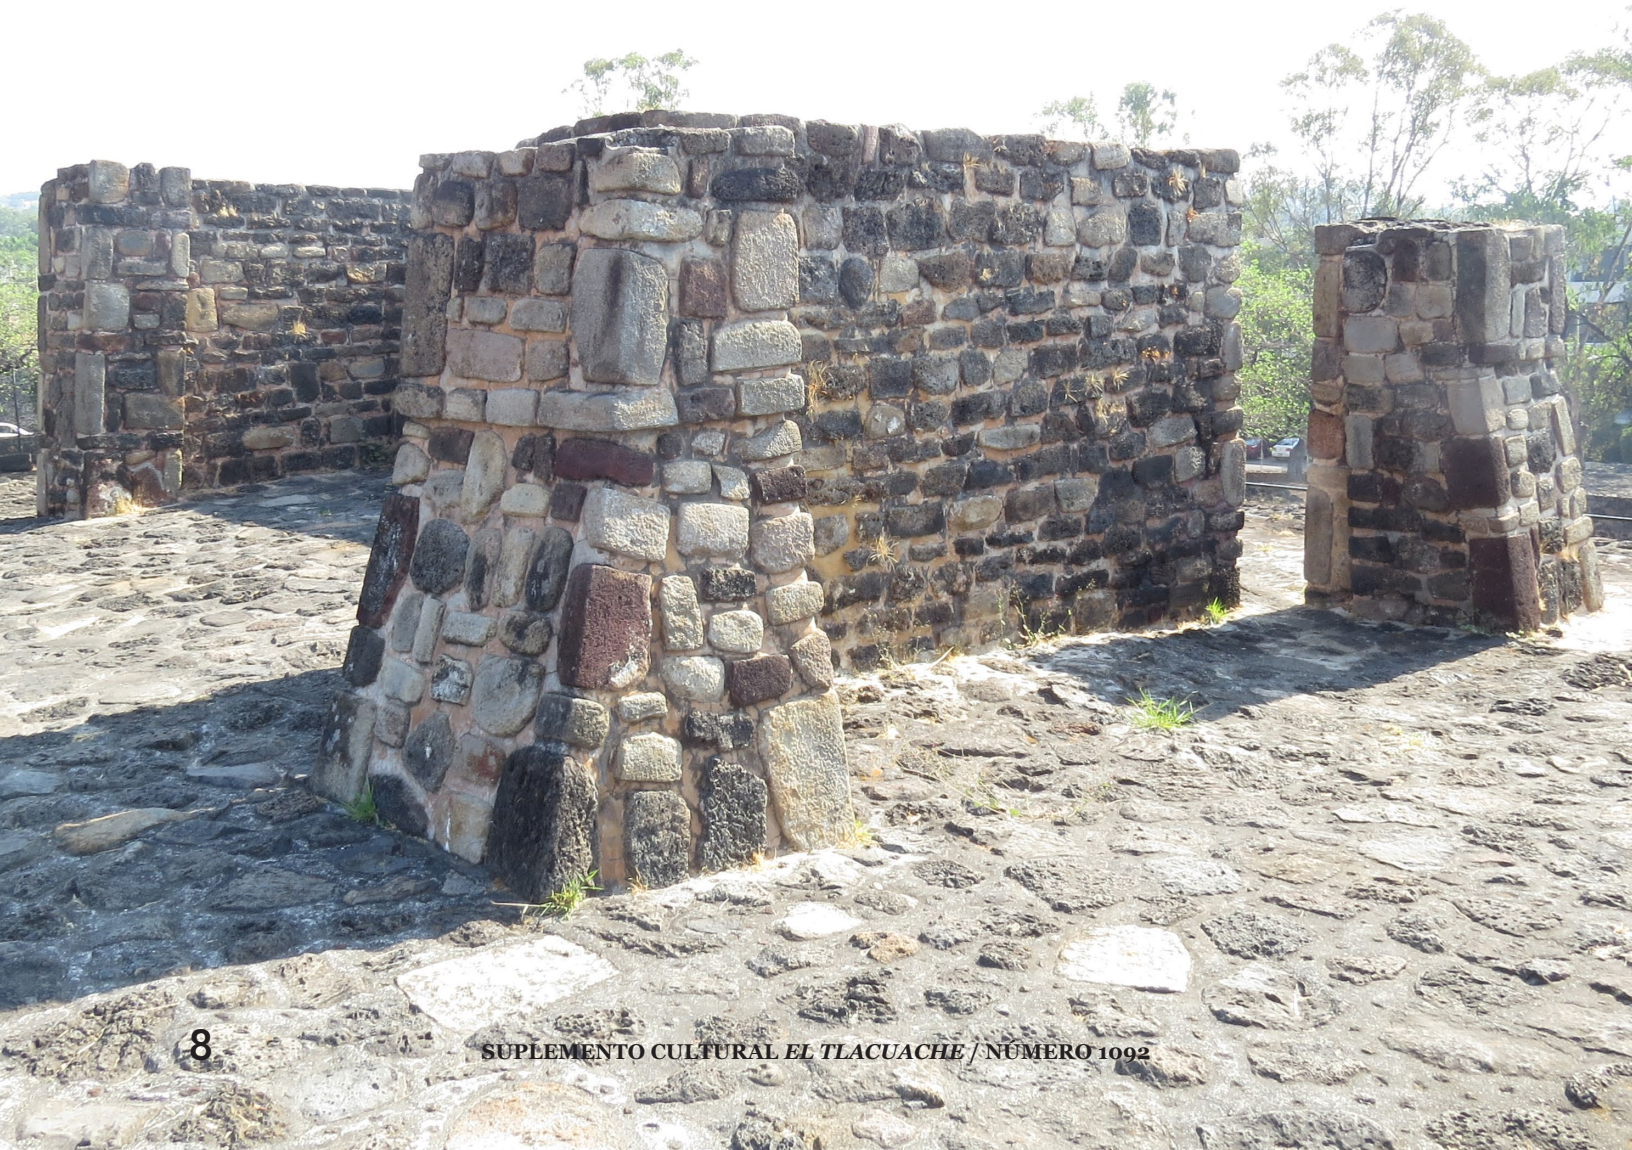
Fig. 9. Las pilastras que sostenían techo de los templos de la Subestructura.
Fotografía: Georgia Bravo Lopez.

Como se mencionó, no sabemos los detalles de la excavación de esta parte que se hizo en el año 1921, pero aparentemente no se han encontrado restos de algún techo de mampostería. Cabe señalar que el techo tuvo que estar sostenido sobre pilastras, que se encuentran separadas de la construcción y en la parte baja tienen perfil de talud (Fig. 9).

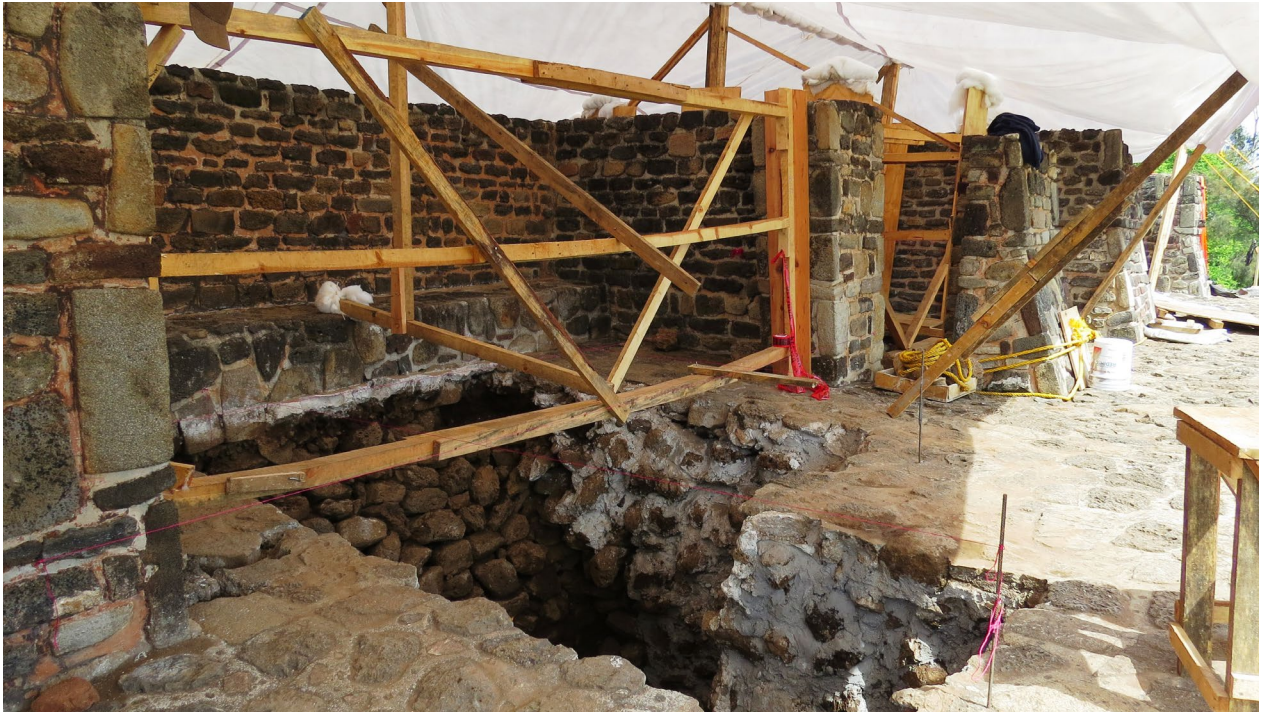
Fig. 10. Excavación al interior de la Subestructura, 2018. Foto Georgia Bravo Lopez.

El inicio de los trabajos de consolidación del núcleo de la Subestructura comenzó en dos etapas, primero a través de la excavación de un pozo ubicado entre los dos templos y posteriormente, al descubrir la presencia del templo interior, se excavo otro pozo, partiendo del piso del templo de Tlaloc (Fig.10 y 11). La excavación fue difícil, ya que el espacio era muy reducido y se tenía que cuidar que no se derrumbaran los templos

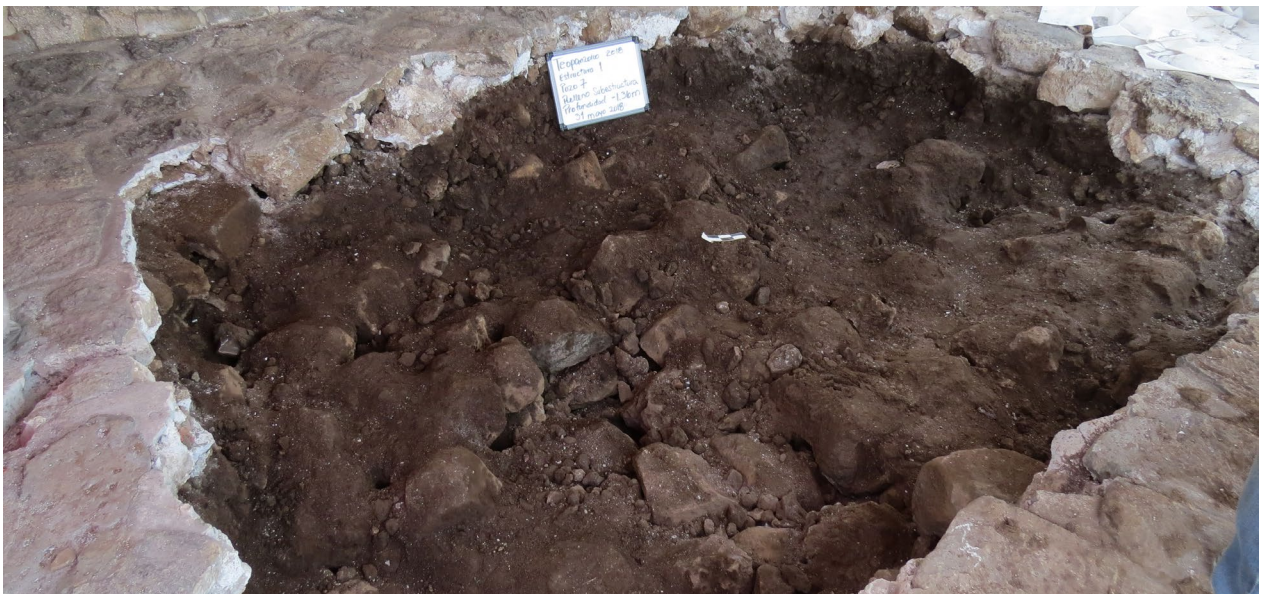
Fig. 11. Nucleo de la Subestructura. Fotografía: Barbara Konieczna.

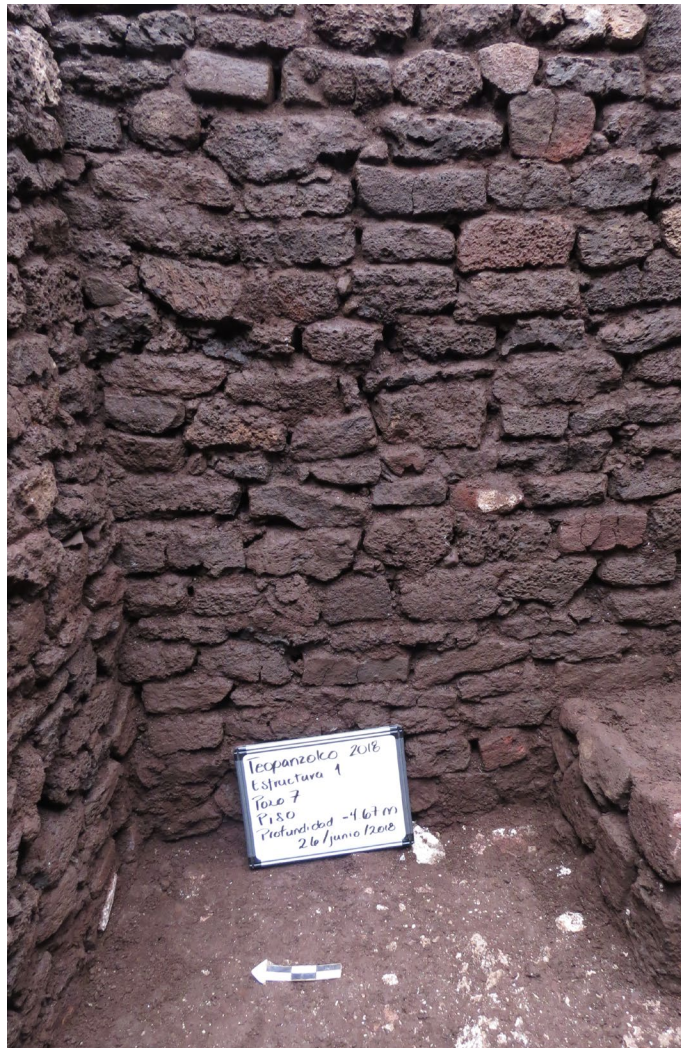
Fig. 12. Pared este del templo interior de la Subestructura.
Fotografía: Georgia Bravo Lopez.

El templo presenta paredes internas hechas de piedras tipo lajas, de basalto y andesita, de medidas de 30-40 cm. de largo y 10-15 cm. de alto, careadas y unidas con argamasa de arcilla con arena, ya muy desgastada (Fig.12 y 13). En algunas partes se observa el uso de calzas de piedra, para conservar el nivel. Se pudo observar que las piedras de las paredes estaban muy carcomidas y en algunas partes había huellas de carbón. Junto a la pared de lado este, se encontraba una banqueta adosada cuya altura era de 50 cm (Fig.14). A diferencia del templo superior, esta banqueta no era continua y terminaba antes de llegar hasta la pared. La entrada al cuarto se localizaba de lado poniente, enfrente de la banqueta. El muro junto a la entrada (Fig.15) era el único lugar donde se pudo observar sus ambas caras: el exterior estaba en talud, mientras que, al interior, era a plomo. El grosor del muro era de 46 cm. Debido a la circunstancia ya mencionada anteriormente, no se pudo excavar la entrada completa ni tener acceso a las paredes externas de esta parte del cuarto (Fig. 16).

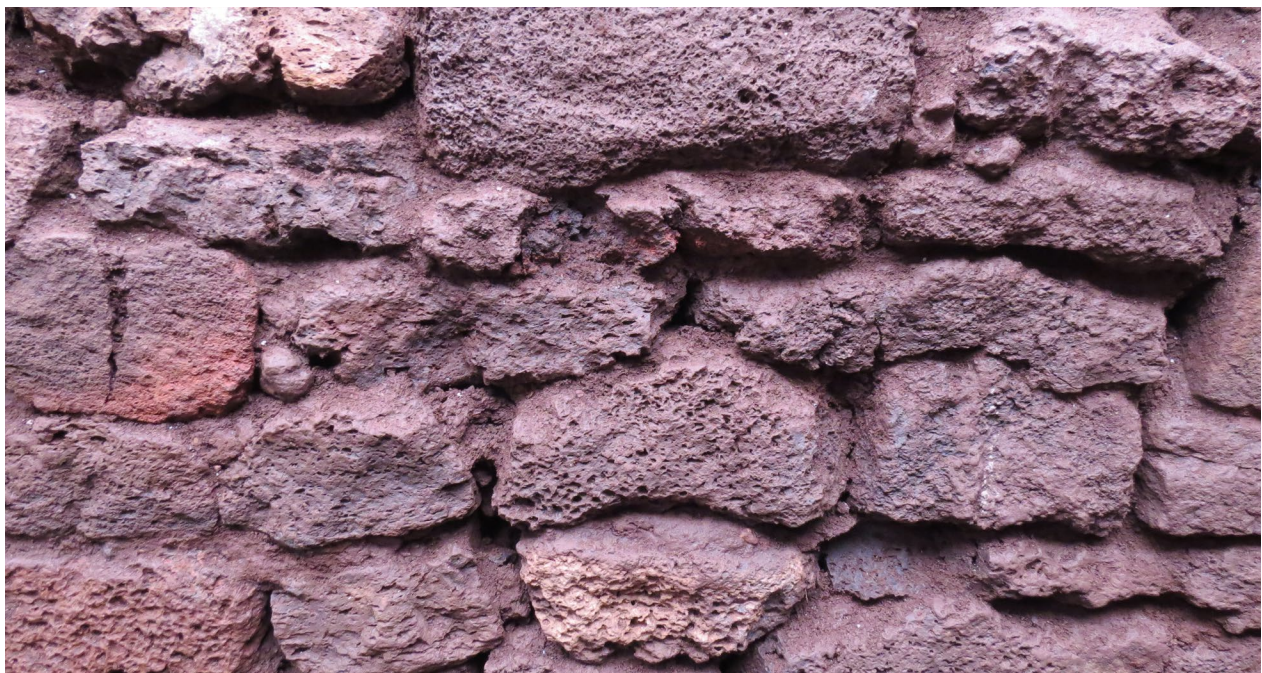
Fig. 13. Piedras carcomidas de la pared del templo interior de la Subestructura. Fotografía: Georgia Bravo Lopez.

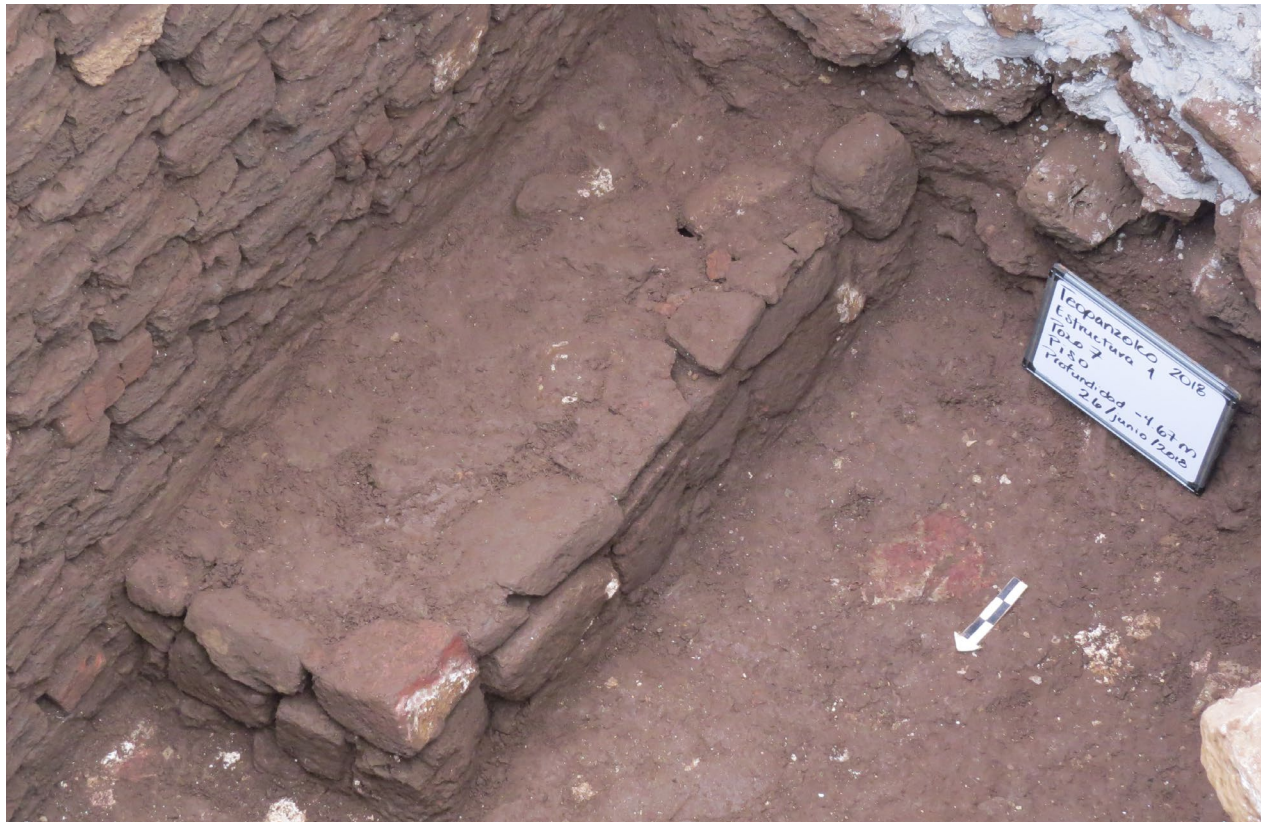
Fig. 14. Banca adosada a la pared este del templo interior. Fotografía: Georgia Bravo Lopez.

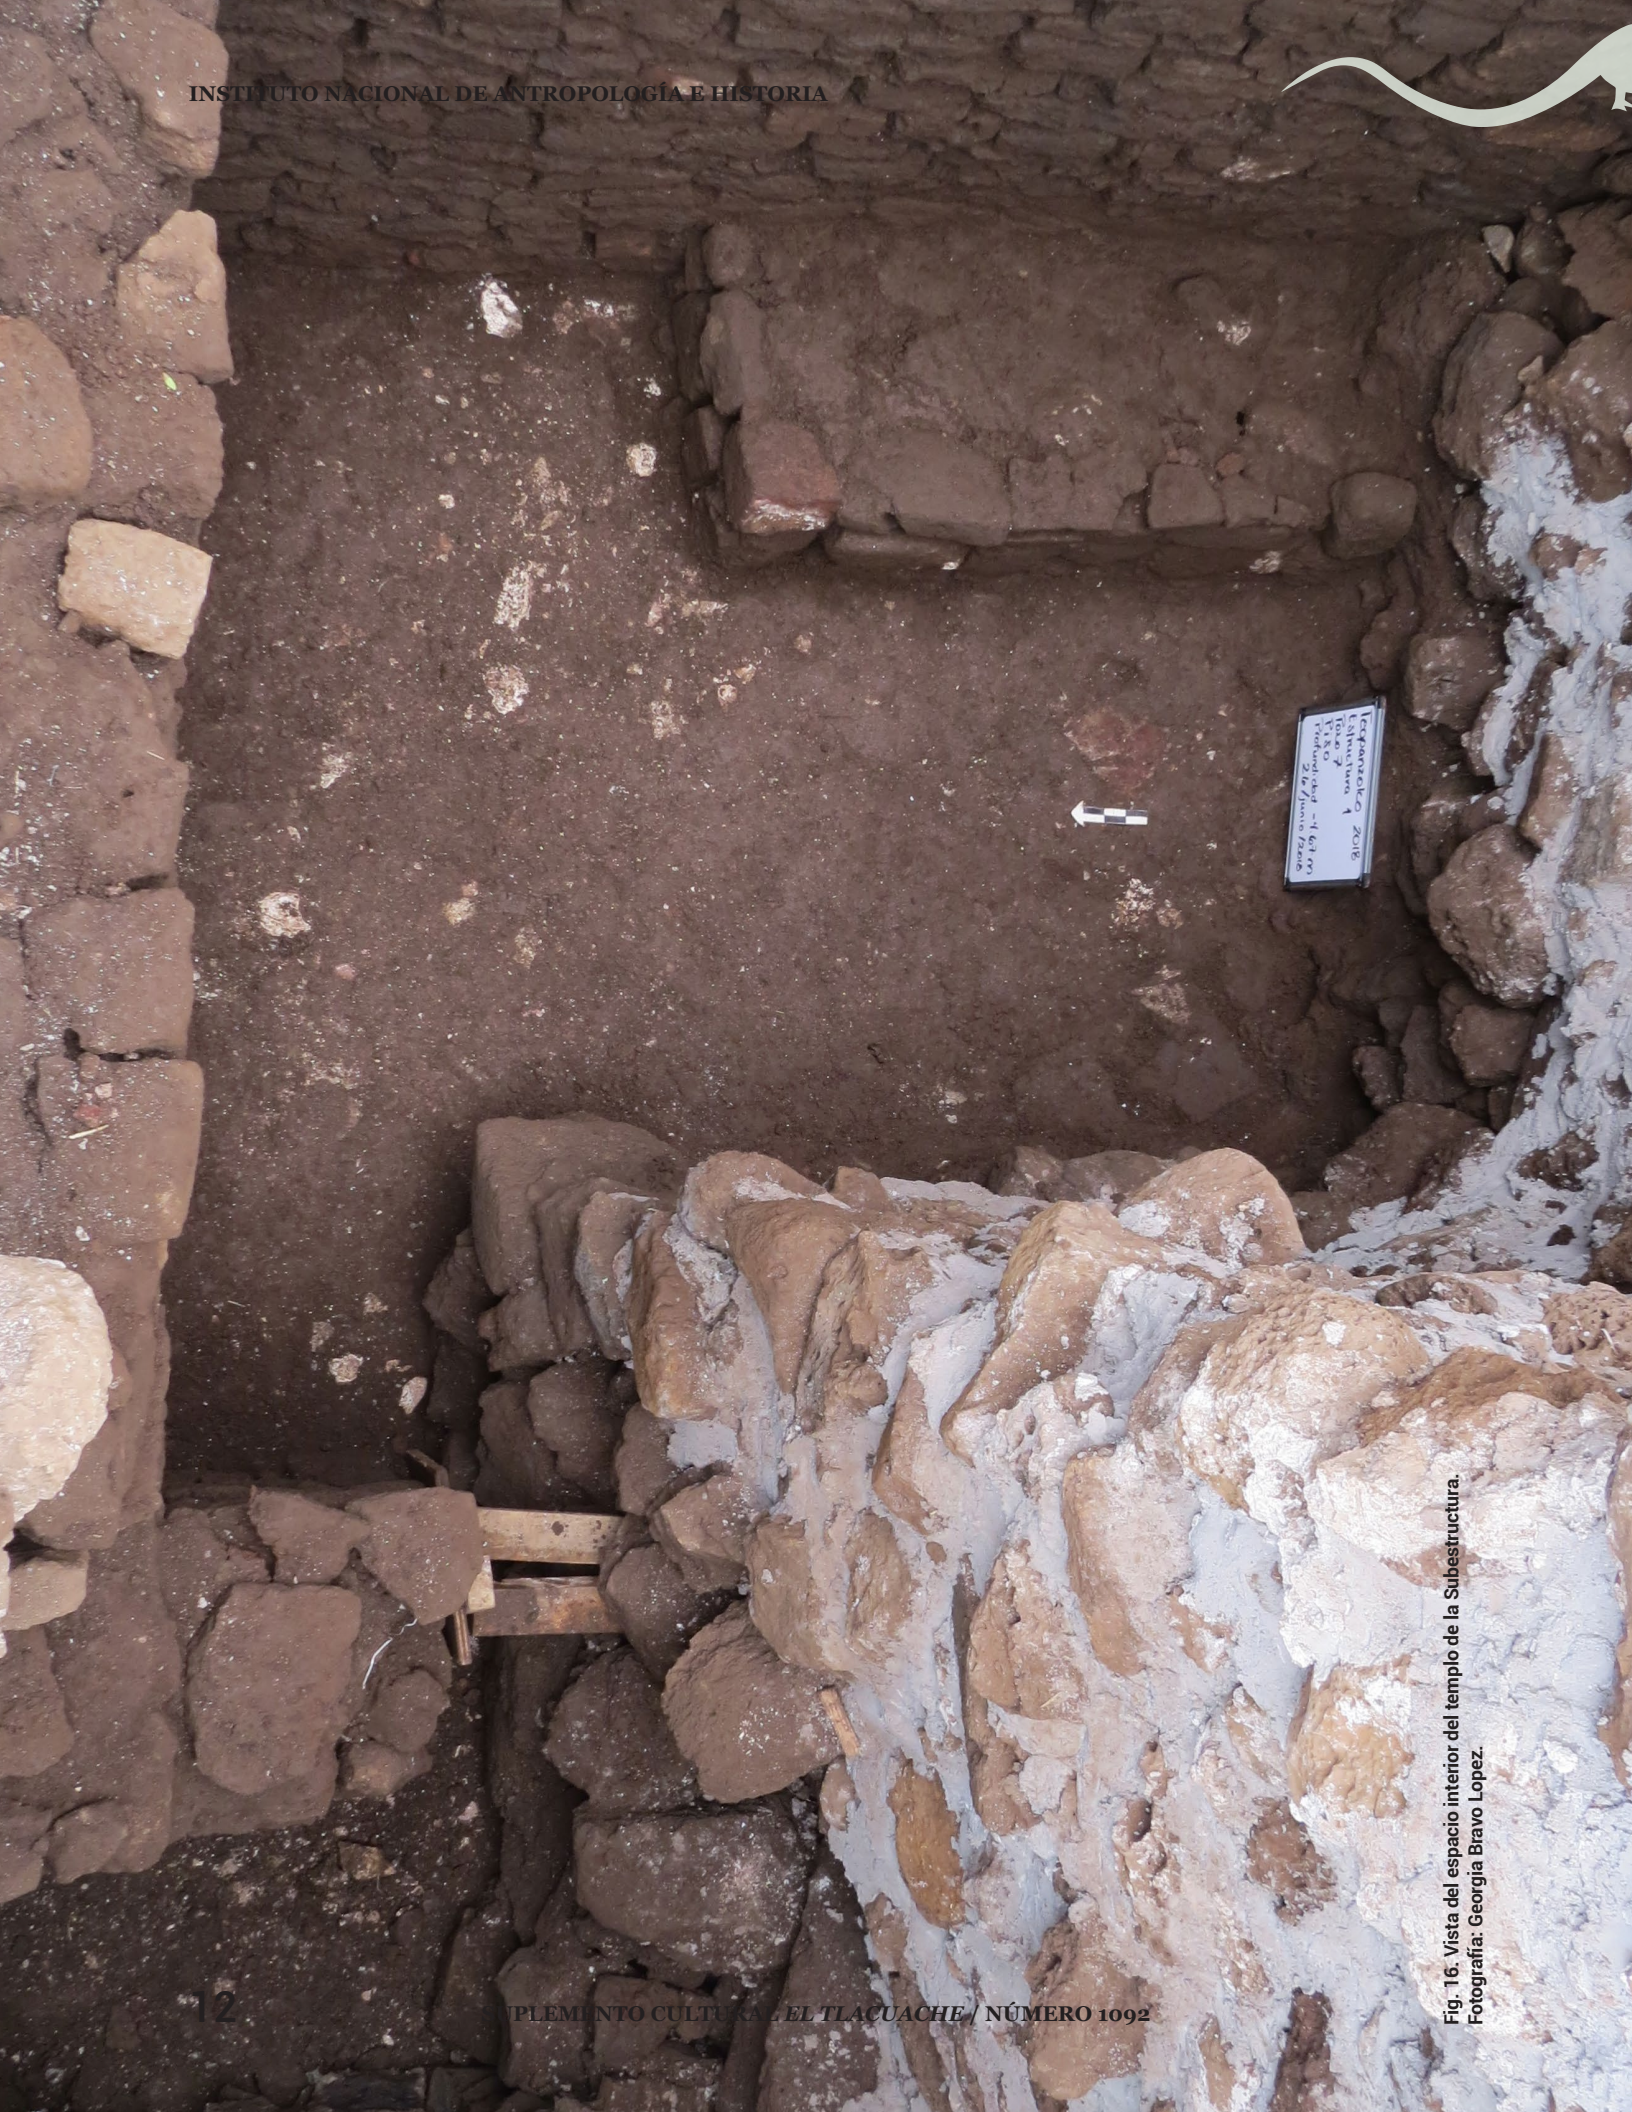
Templo 9 ZONA
Estructura 1
Zona 7
Fondo
Fondo - 4.4 m
2.6 m Fondo

Fig. 16: Vista del espacio interior del templo de la Subestructura.
Fotografía: Georgia Bravo Lopez.
