INAH MORELOS

El templo más antiguo dentro del Gran Basamento de Teopanzolco, Morelos

Barbara Konieczna

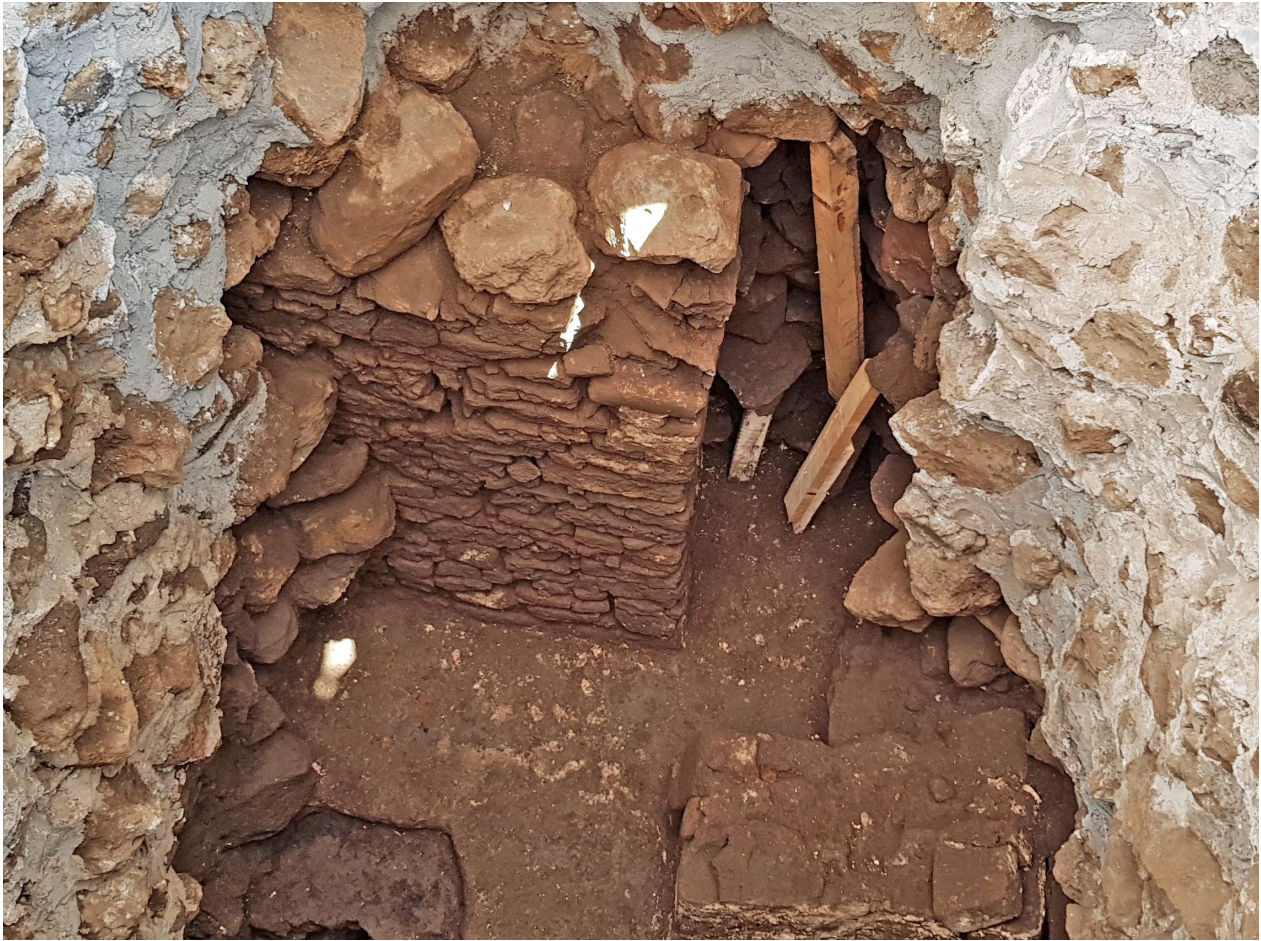
Fig. 17. Pared exterior del templo interior y fragmento de la pilastra. Foto Georgia Bravo Lopez.

La excavación del otro pozo, ubicado entre los templos superiores, permitió definir la esquina exterior sureste del mismo cuarto y parte de las paredes exteriores sur y este, de altura de 1.90 m (Fig. 17-18). Las paredes sur y este eran hechas a plomo, de lajas careadas y en varias partes conservaban estucado. En cercanía de la esquina, en dirección sureste, se encontró parte de una pilastra estucada. La base de la pilastra era de planta rectangular y su altura de 65 cm y sobre esta base, a manera de escuadra, se elevaba una parte ya destruida de pilar. Todo elemento arquitectónico media 90 cm. de altura. Esta pilastra tuvo que servir como sostén del techo, al igual como lo que se aprecia en los templos superiores. Cabe mencionar, que durante la excavación no se encontraron restos de ningún techo de mampostería. El cuarto y la pilastra eran desplantados sobre un piso de estuco. Basándose en los datos que proporciono la excavación se puede interpretar que el cuarto del templo tenía las medidas de 6.40 m. en línea N-S y 3.30 m. en línea E-O. La altura de los muros del templo era de 1.90 m (Fig. 19).

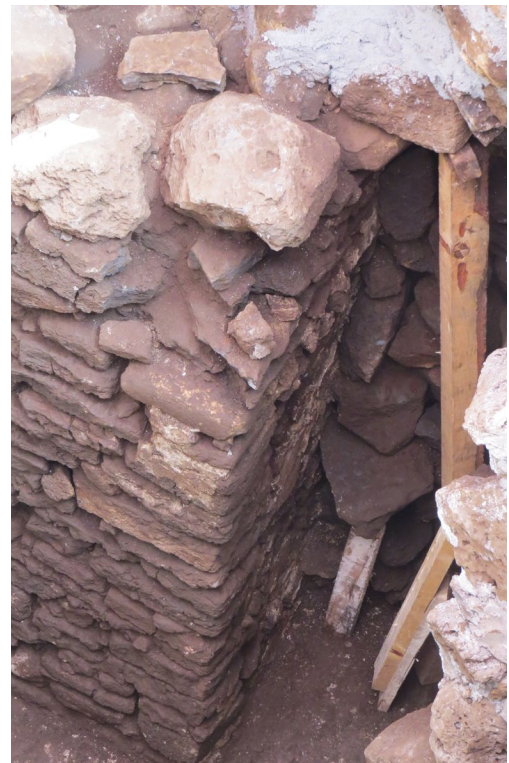
Fig. 18. Esquina exterior sureste del templo interior. Fotografía: Georgia Bravo Lopez.

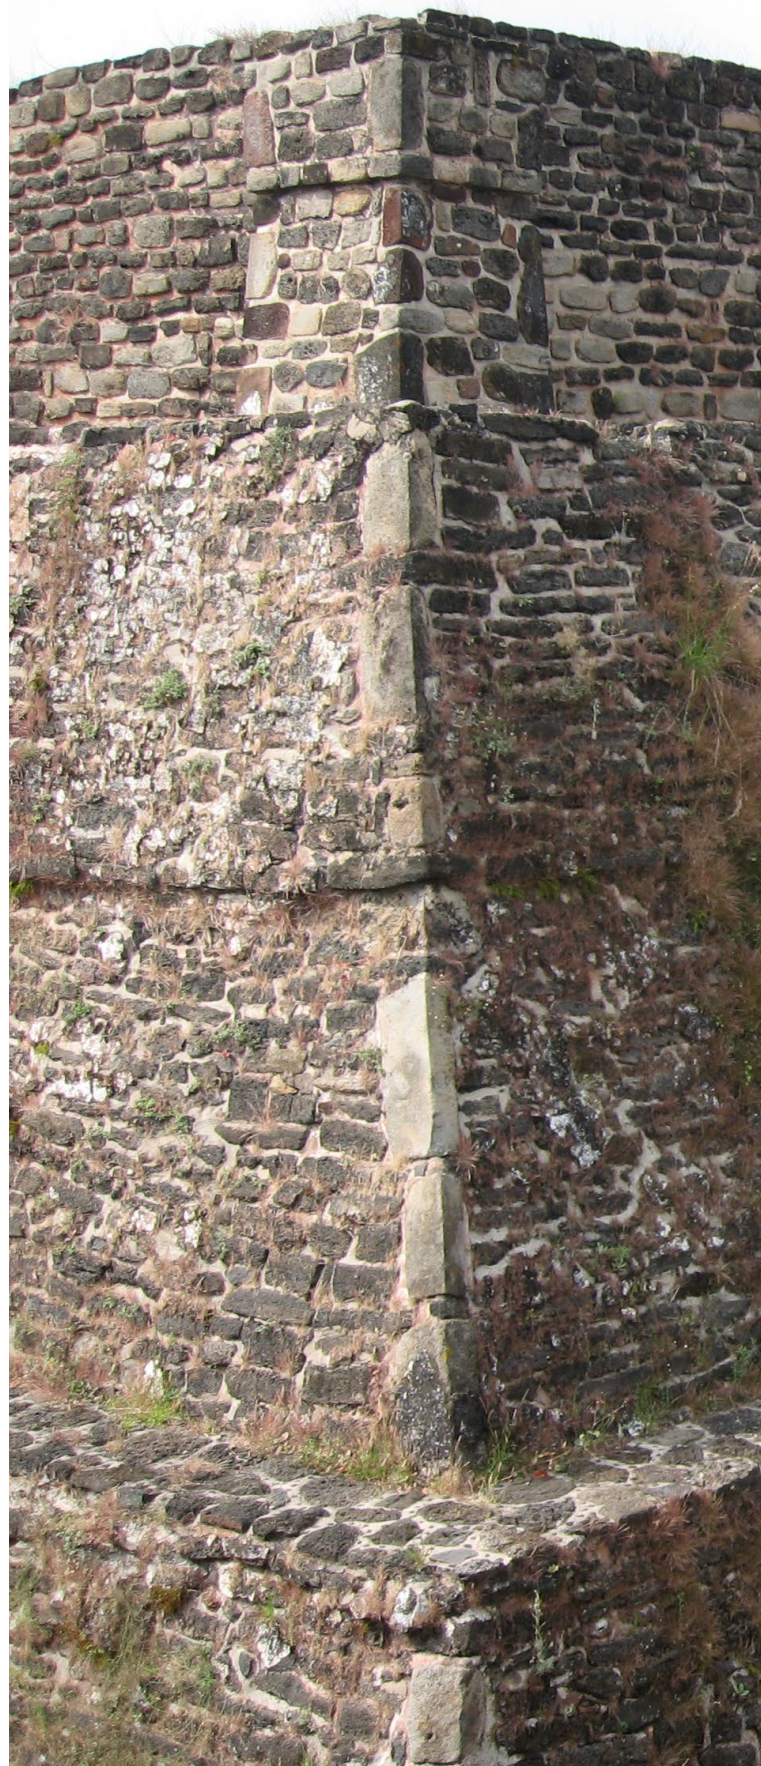
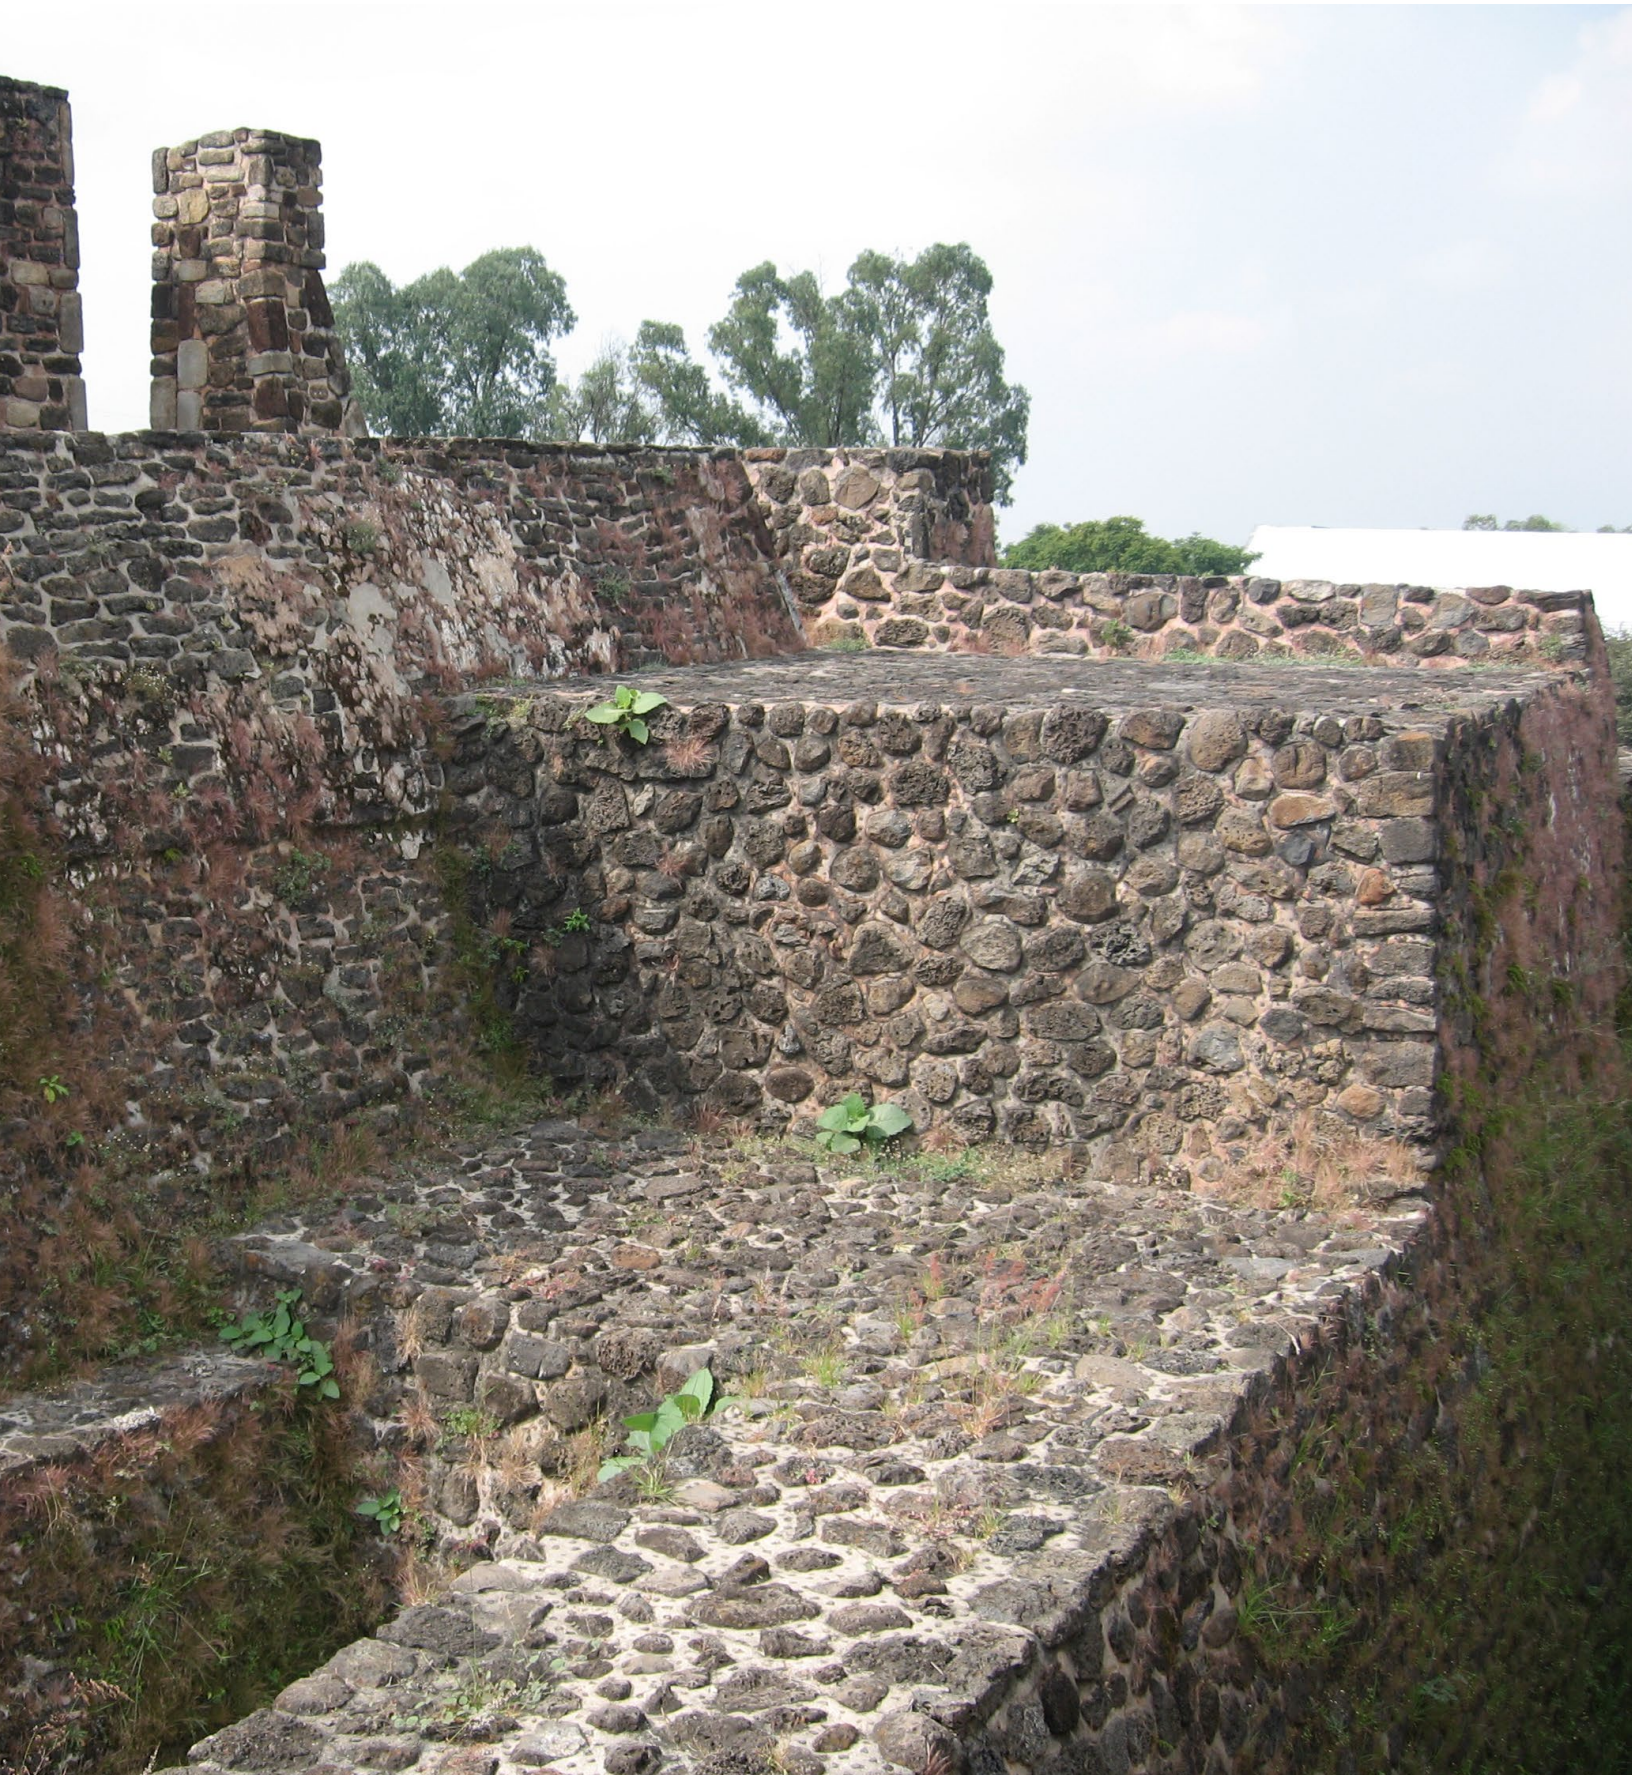
Páginas 16 y 17. Fig. 21. Adosamiento de lado norte de la Subestructura. Fotografía: Barbara Konieczna.
