Trabajos arqueológicos en los alrededores de zona arqueológica de Teopanzolco (Remembranzas)

Barbara Konieczna

En transcurso de los años, mientras las construcciones modernas empezaron rodear la zona arqueológica de Teopanzolco, se tuvieron que realizar varios trabajos arqueológicos para determinar la viabilidad de construirlas. El artículo aborda la descripción de algunos de estos sondeos arqueológicos.

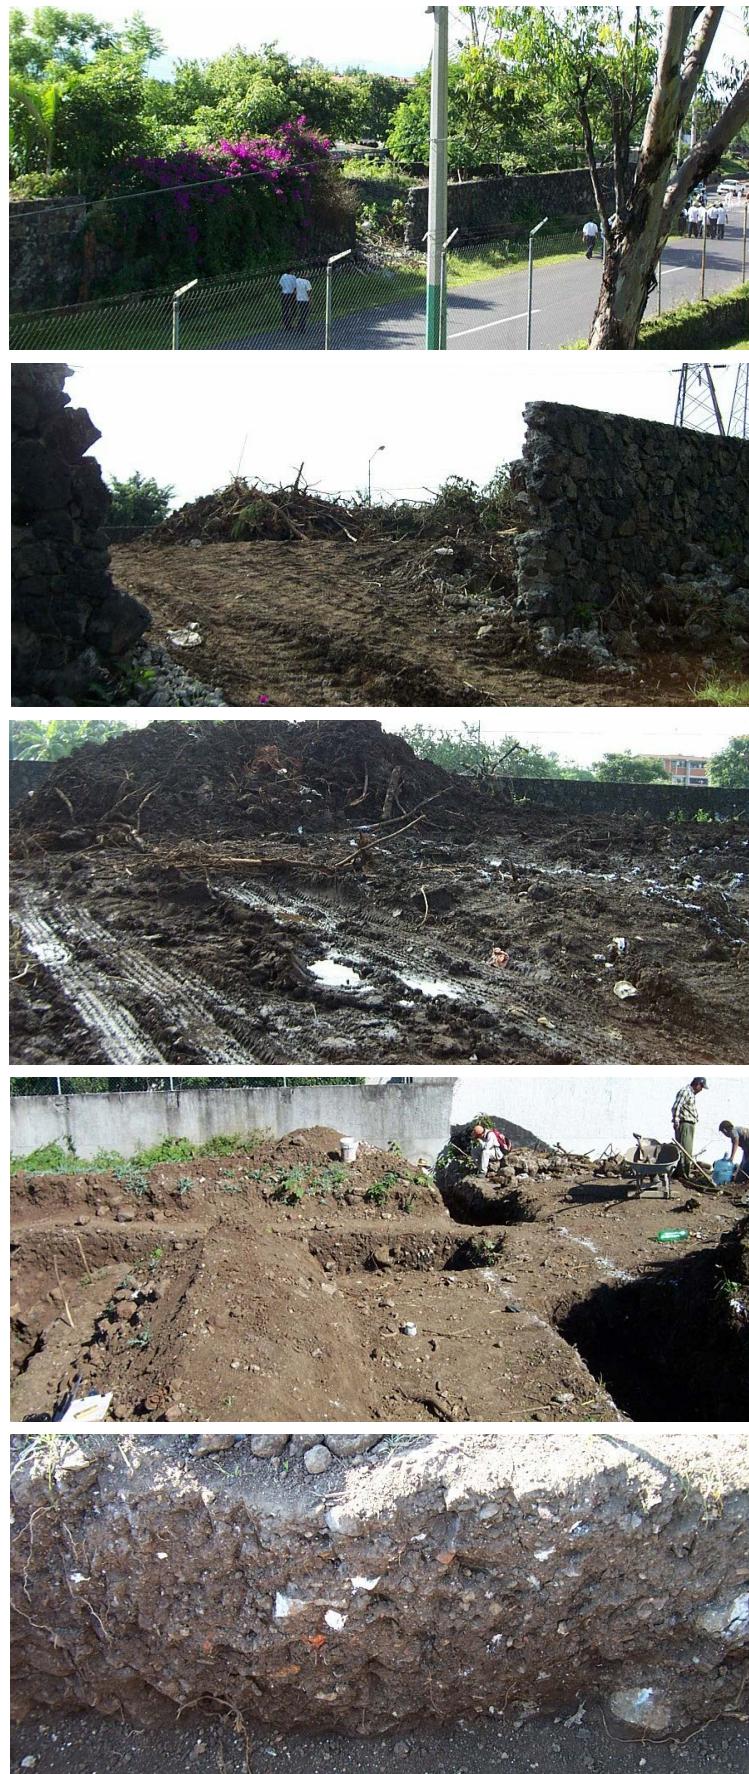
Fig. 3. Terreno de OXXO antes de construir.

Fig. 4. Limpieza del terreno de OXXO.

Fig. 5 .Inicio de trabajos en terreno de OXXO.

Fig. 6. Excavaciones arqueológicas en el predio de OXXO.

Fig. 7. Perfil de una cala de exploración en predio de OXXO.

En el año 2003, después de excavar 7 calas de prospección en el terreno del OXXO, se pudo constatar que en el terreno no había ninguna evidencia de construcción prehispánica. La elevación que se observó en el predio en la fotografía aérea del año 1975, como ya se había mencionado, debió corresponder al escombro que se acumuló en esta parte, procedente de las exacciones realizadas en la zona arqueológica en el año 1968 y 1921 y al cubrirse con vegetación, aparentaba ser un montículo. Las piedras que se observaron en las calas excavadas debían proceder de la zona arqueológica y por su aspecto se presume que formaban parte de algún núcleo de alguna estructura prehispánica.

Los materiales arqueológicos que se encontraron en las calas, procedían también de las excavaciones realizadas previamente en la zona arqueológica, por lo tanto, en general, eran originarios de Teopanzolco, aunque fuera de su contexto original. En varios escritos anteriores se mostraron sus fotografías y clasificación. La mayoría correspondía al Posclásico medio y en menor parte, del Posclásico tardío. Los trabajos arqueológicos de este predio nos confirmaron la extensión del asentamiento prehispánico de Teopanzolco hacia Este, aunque sin manifestación de vestigios arquitectónicos. (Fig.3-7).

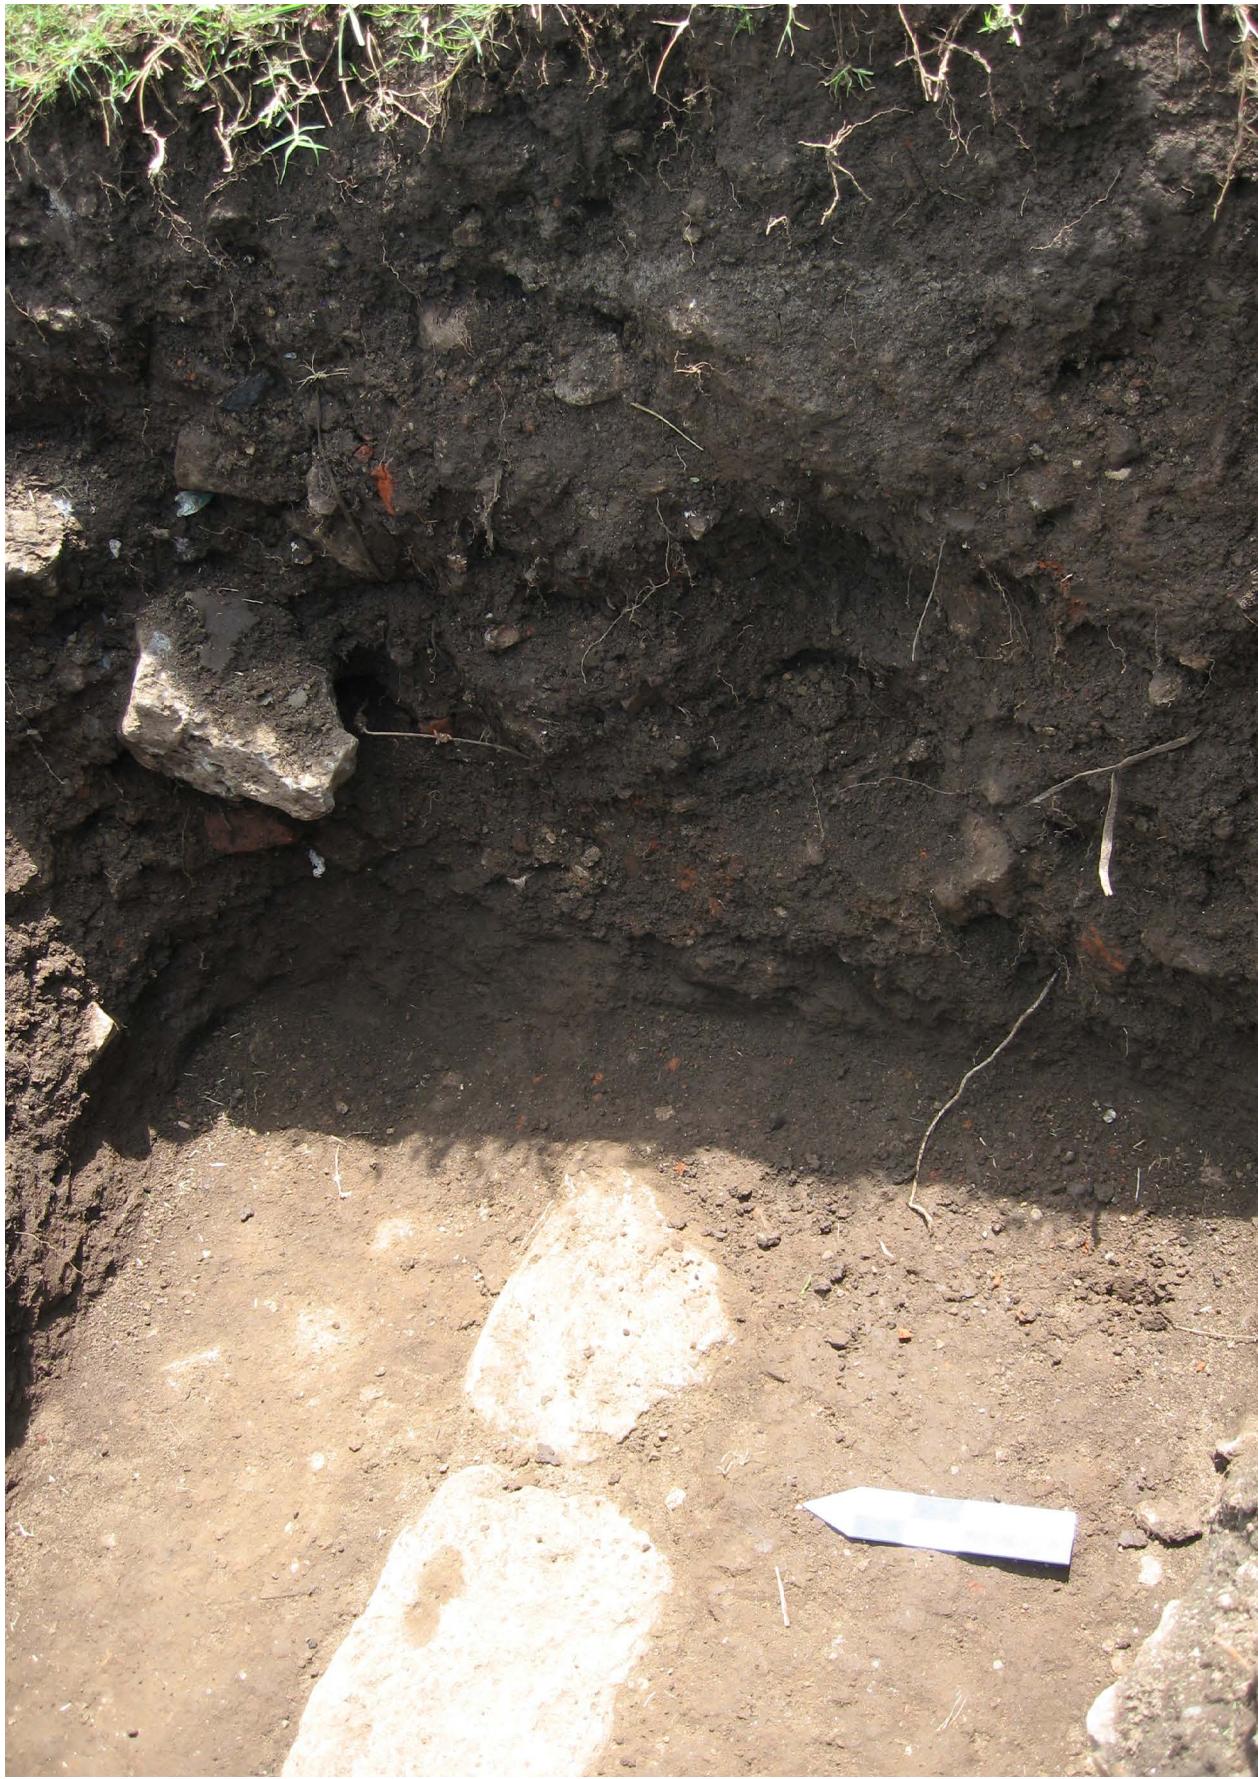
Abajo- derecha: Fig. 11. Corporativo Pirámide. Hilera de piedras prehispánicas en uno de los pozos estratigráficos.

En el año 2007 se realizaron trabajos de sondeo arqueológico en el predio donde actualmente se encuentra Corporativo Pirámide (Fig.1- predio 3). En la fotografía aérea del año 1975 (Fig.2) se observa que su superficie del terreno fue nivelada con maquinaria así que no teníamos ninguna evidencia visible de que en este lugar hubiera algunas construcciones prehispánicas. En la Fig.8 que corresponde al año 1979, el terreno se ve cubierto de hierba. En el año 2007, previo a los trabajos arqueológicos, (Fig.9) el mismo terreno fue usado para juegos de futbol. Los trabajos de sondeo implicaron la excavación de 25 pozos estratigráficos (Fig.10), de los cuales algunos llegaron a las profundidades de hasta 190 cm. En algunos de ellos se encontraron huellas de piedras que pudieron corresponder al algún arranque de los muros prehispánicos, ya destruidos (Fig.11).

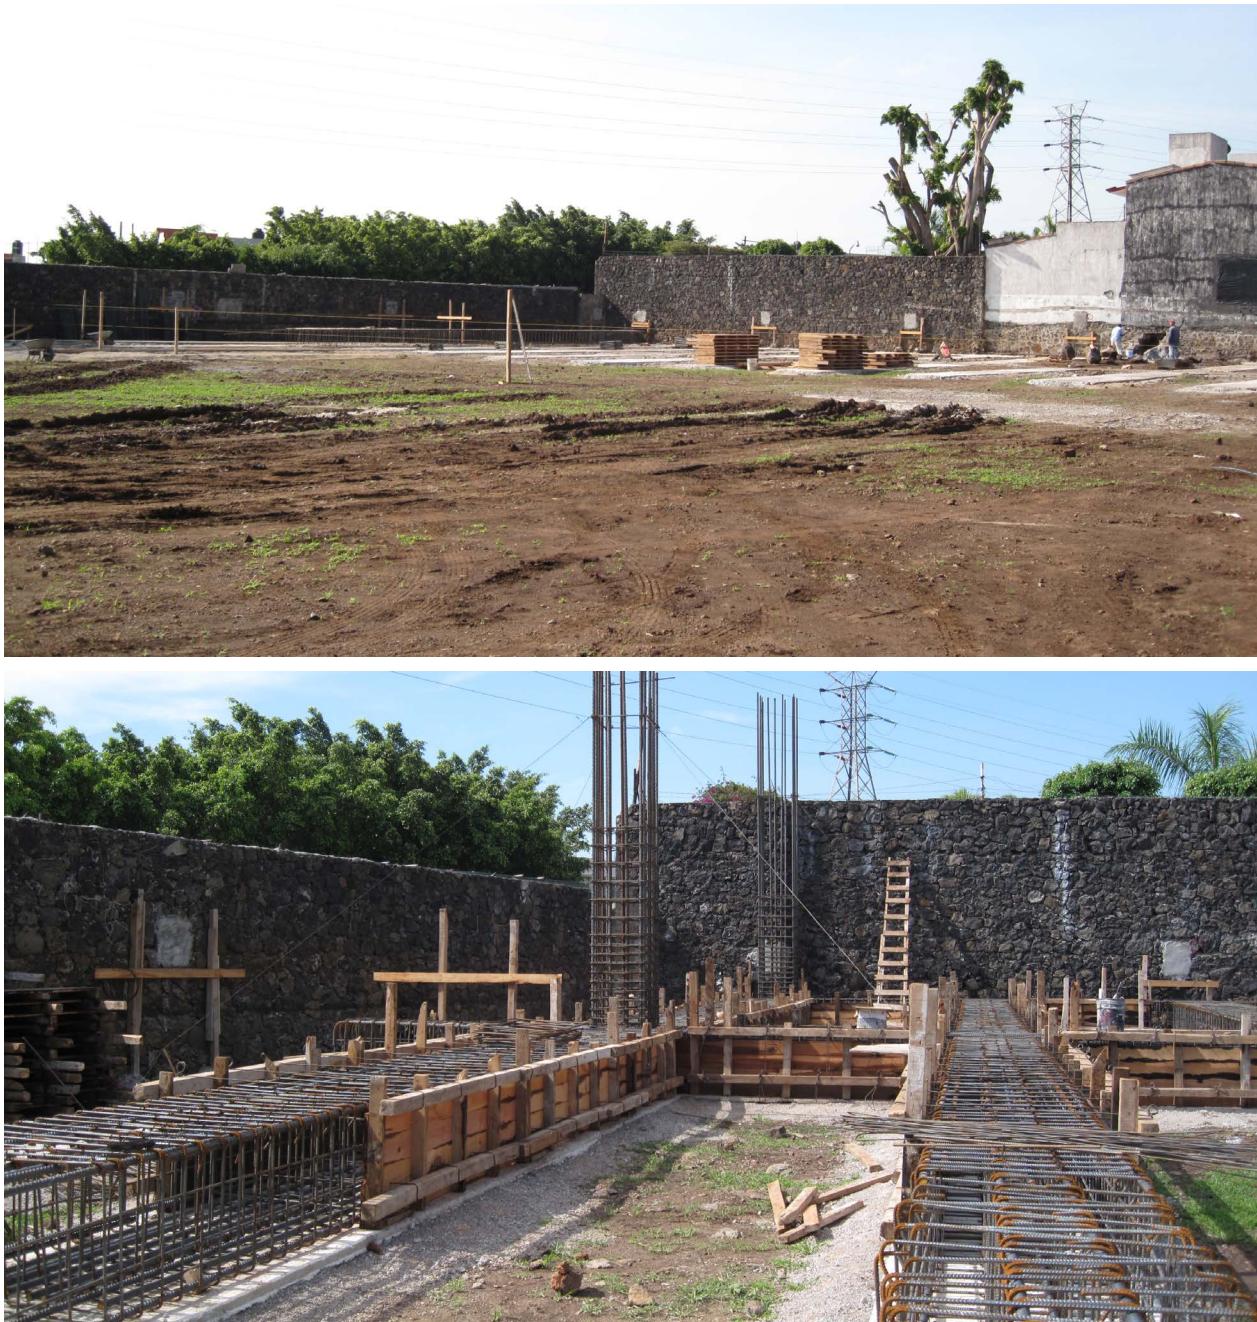
Arriba. Fig.12. Corporativo Pirámide. Relleno de estrato prehispánico.
Abajo. Fig. 13. Corporativo Pirámide. Armado de placa que sostiene edificio.

También se recogió cerámica que después de su análisis se pudo fechar al Posclásico medio. La excavación que se realizó en este lugar, los materiales recogidos y la evidencia de presencia de algunas piedras que provenían de posibles construcciones prehispánicas destruidas previamente, nos permite trazar la extensión del asentamiento prehispánico de Teopanzolco rumbo al Este, hasta lo que actualmente es la Av. Teopanzolco y donde iniciaba afloramiento de grandes rocas basálticas. El edificio del Corporativo se construyó sobre una placa de concreto armado, extendido sobre una capa de relleno de tierra de un metro de espesor, que lo aisla del estrato donde se tuvo registro de materiales arqueológicos recolectados durante las excavaciones (Fig.12 y 13).

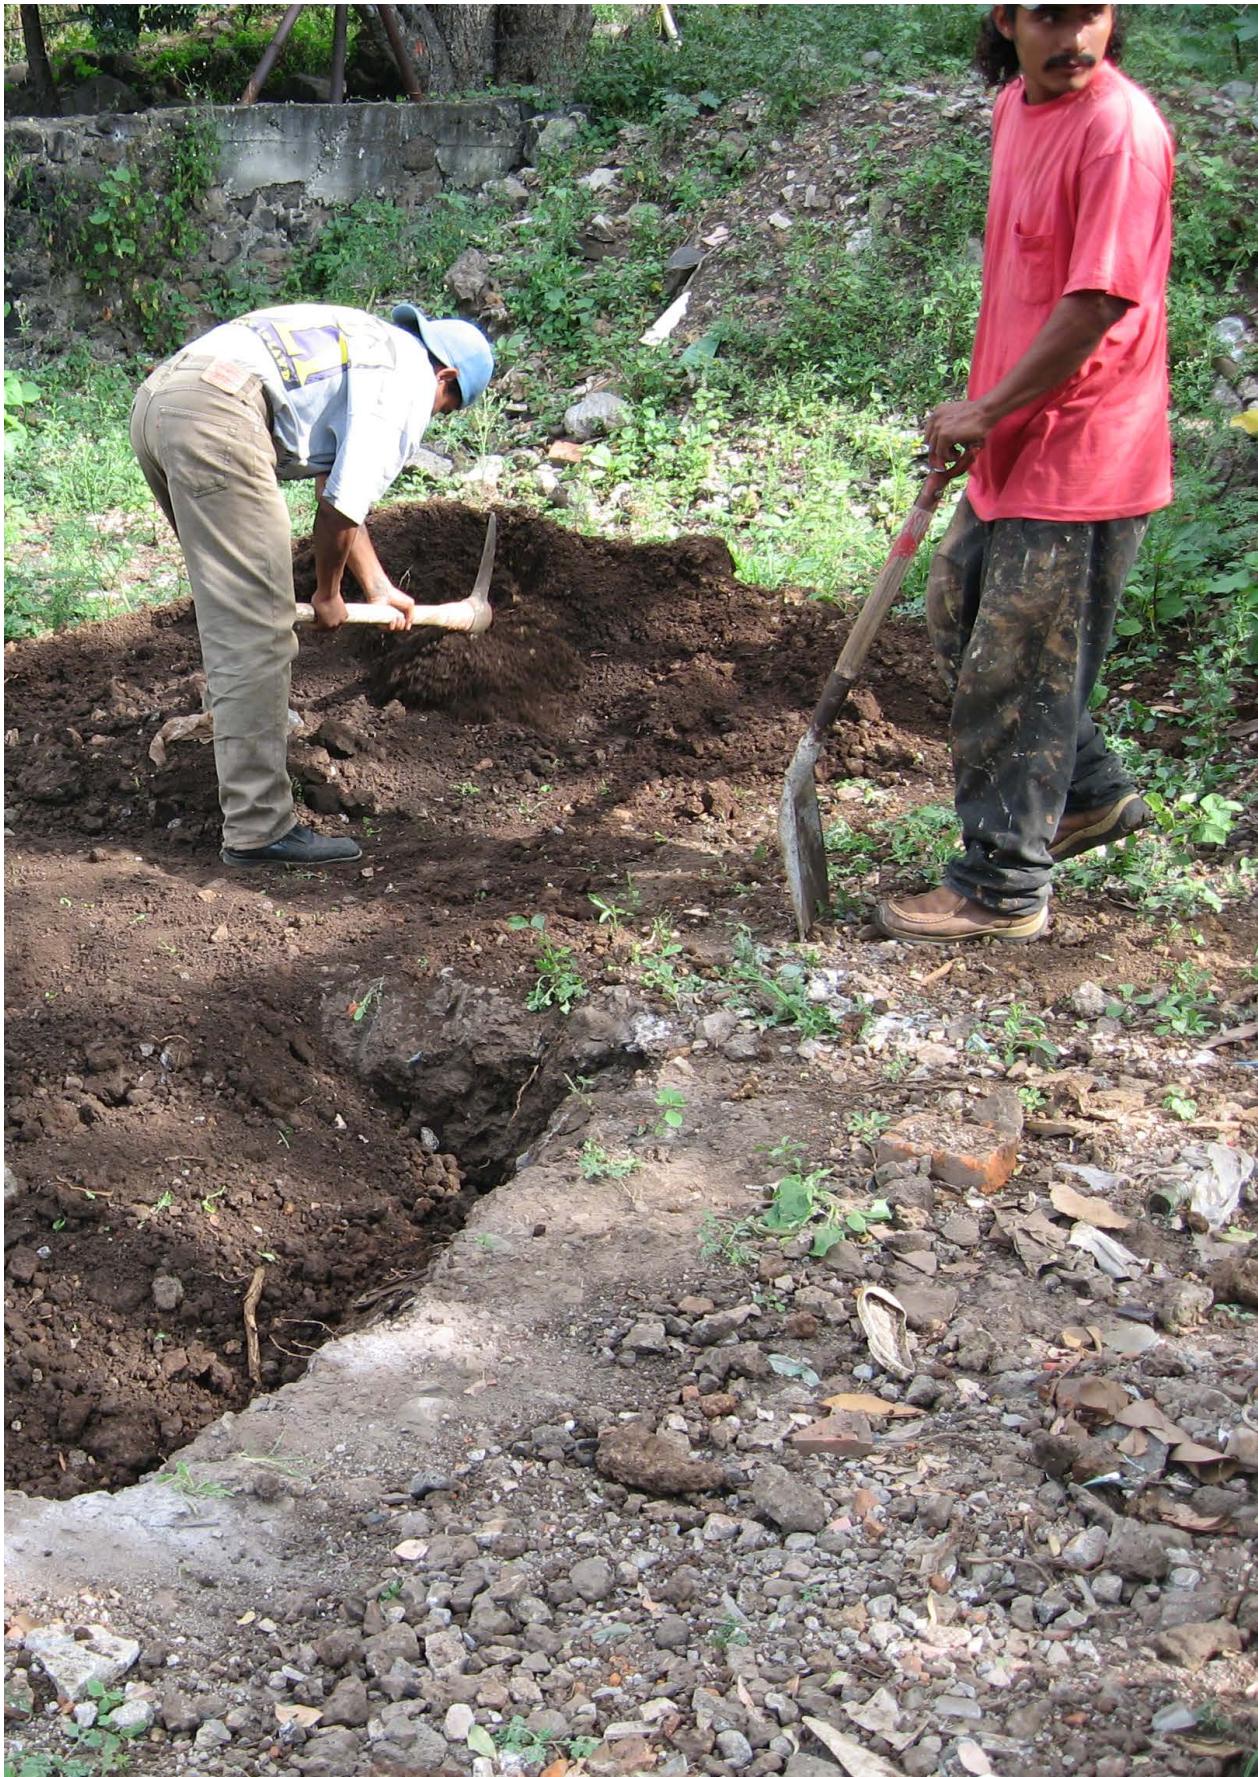
Fig. 17 Excavación de pozos estratigráficos en el predio de estacionamiento.

Los trabajos de prospección arqueológica consistieron en excavación de 17 pozos estratigráficos de 1.50 m. por 150 m., distribuidos de una manera aleatoria y dispuestos a través de todo el terreno. La profundidad de los pozos variaba, según lo permitiera la presencia de roca basáltica (fig.17).

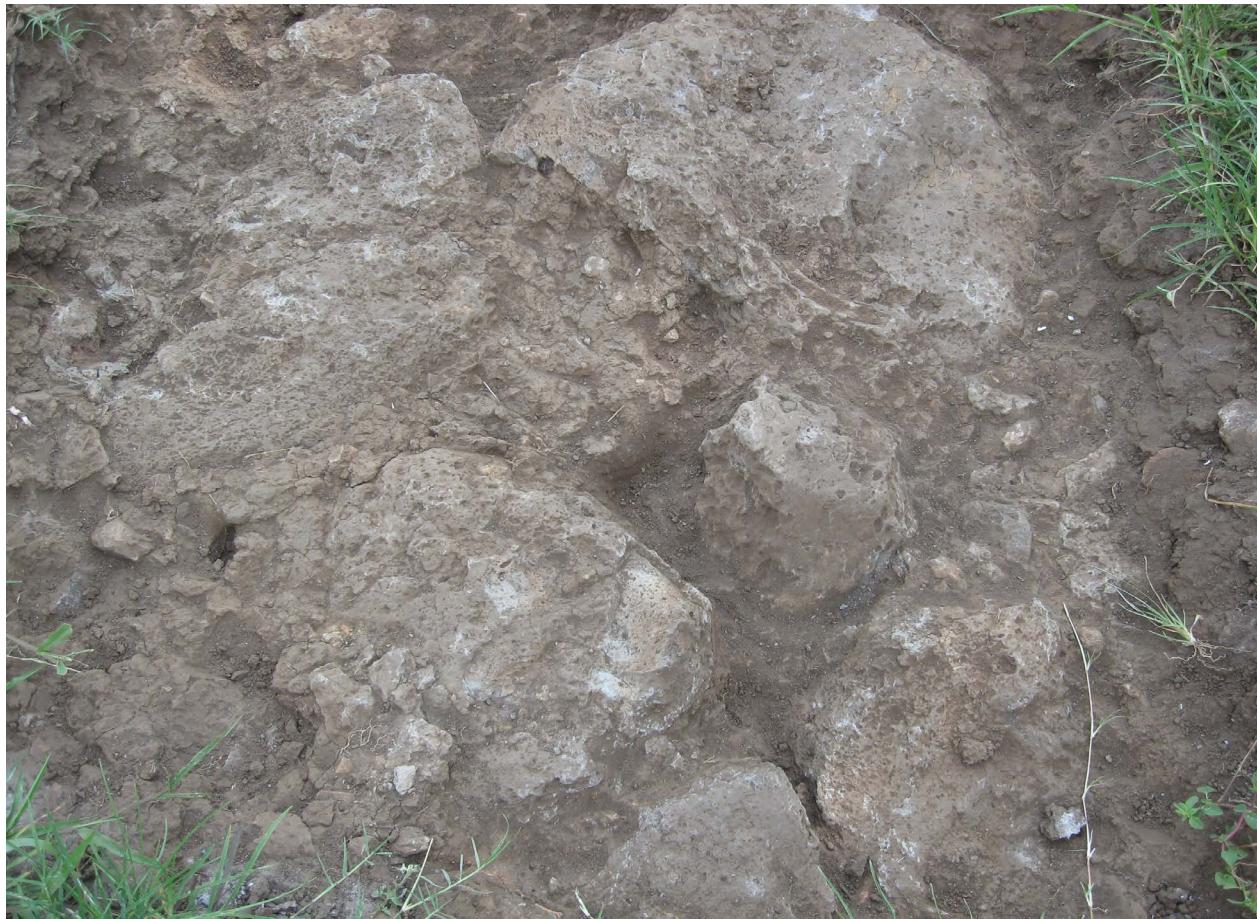
Arriba. Fig.18. Uno de los pozos estratigráficos de estacionamiento de Sport City.
Abajo. Fig. 19. Piedras con corte dentro de un pozo estratigráfico de estacionamiento de Sport City.

La información que arrojo la excavación, era inesperada. Se trataba de un gran depósito de basaltos, usado en la época prehispánica para extraer piedra que se empleó para la construcción de los edificios de Teopanzolco (Fig.18 y 19). El tamaño de estas piedras correspondía al que observamos en las paredes de los edificios de Teopanzolco. Este hallazgo nos ratificó el ya conocido patrón de asentamientos mesoamericanos, donde alrededor de lo que era un centro ceremonial, se extendía la gran área de viviendas de gente común y donde se desarrollaban los trabajos domésticos y productivos, en este caso, extracción de piedra para la construcción de los templos y de las casas de la gente principal. En la misma dirección, hacia el Sur, se extendía la zona de los talleres de tallado de herramientas de obsidiana. Muchísimos restos de estos objetos fueron reportados por el Arqlo. Ricardo Armando Martínez Magaña, quien los detecto hasta calle de Popocatépetl.

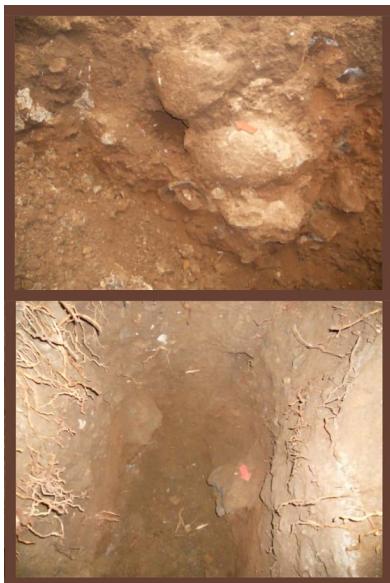
Arriba. Fig.26. Piedras careadas dentro de dos pozos estratigráficos en Auditorio. Fotos José Alfredo Vera

Derecha. Fig.27. Aplanado para construir Centro Cultural Teopanzolco.

Se confirmó que en dos pozos había evidencia de algunas piedras careadas y tiestos cerámicos (Fig.26). No había presencia de ninguna estructura prehispánica integra sepultada. El Centro Cultural Teopanzolco se construyó de la manera similar como Corporativo Pirámide, sin profundizar su cimentación y elevar la construcción sobre una placa de concreto (Fig.27).
