Suplemento cultural el tlacuache

UNA ANTIGUA CAPILLA DEL SIGLO XVI EN EL CONVENTO
**DE SANTIAGO APÓSTOL
DE OCUITUCO**

Raúl Francisco González Quezada

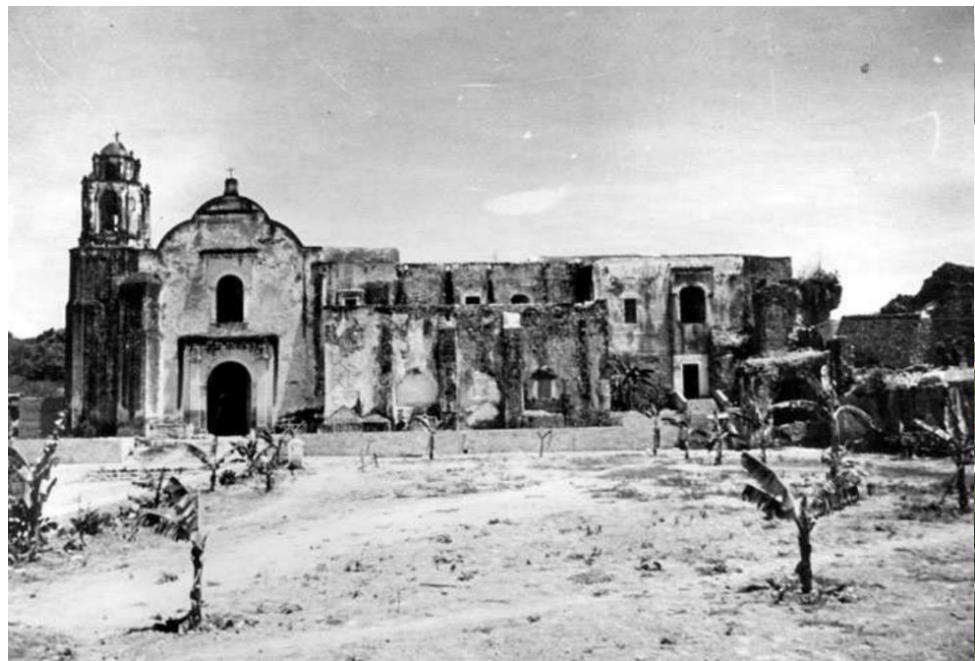
Fachada poniente del conjunto conventual de Santiago Apóstol, Ocuituco, al extremo derecho de la imagen se puede observar en primer plano los muros al nivel del atrio de los restos de la única capilla posa conservada en el conjunto, y más arriba y al extremo derecho, los muros de la llamada "ruina" (fotografía tomada de Bracho 2010:62).

En el patio elevado de acceso al convento existe un contrafuerte construido bajo y sobre los restos de una inusual bóveda piramidal que parecía estar asociada a la misma solución que muestran los vestigios de la capilla posa conservada que tiene también esta solución arquitectónica.

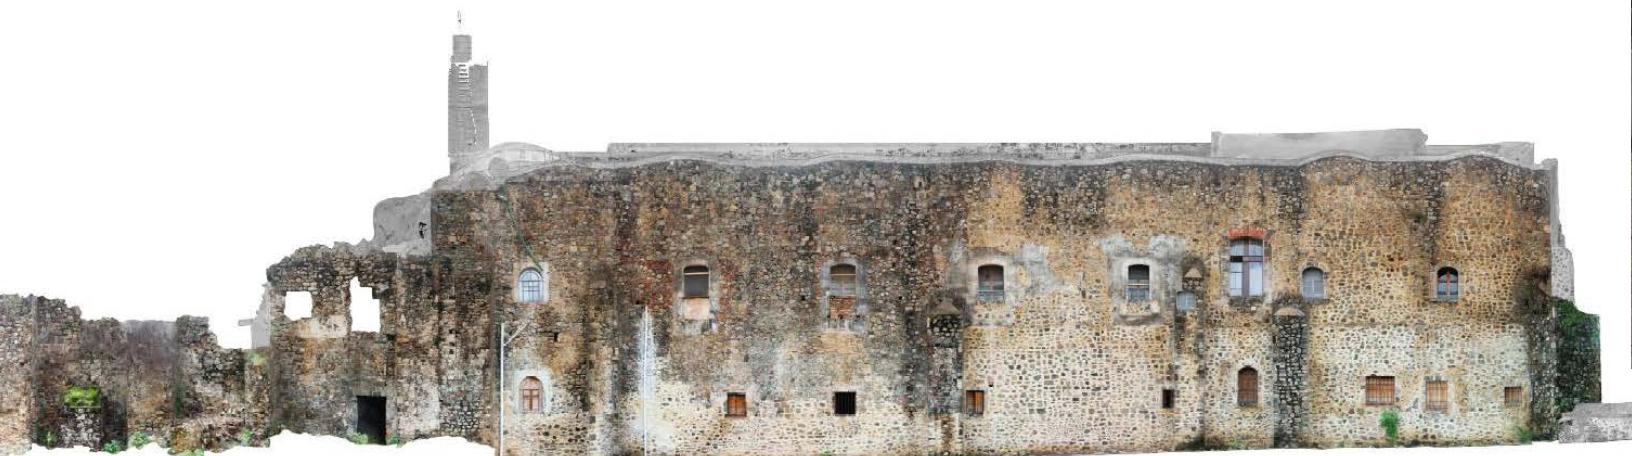
Alzado de la fachada sur del convento, en el extremo izquierdo se advierten los muros en abandono de la llamada "ruina", la vista es desde el huerto del convento (tomado de ESCODA, Plano de alzado ARQ-FA-SUR 2019).

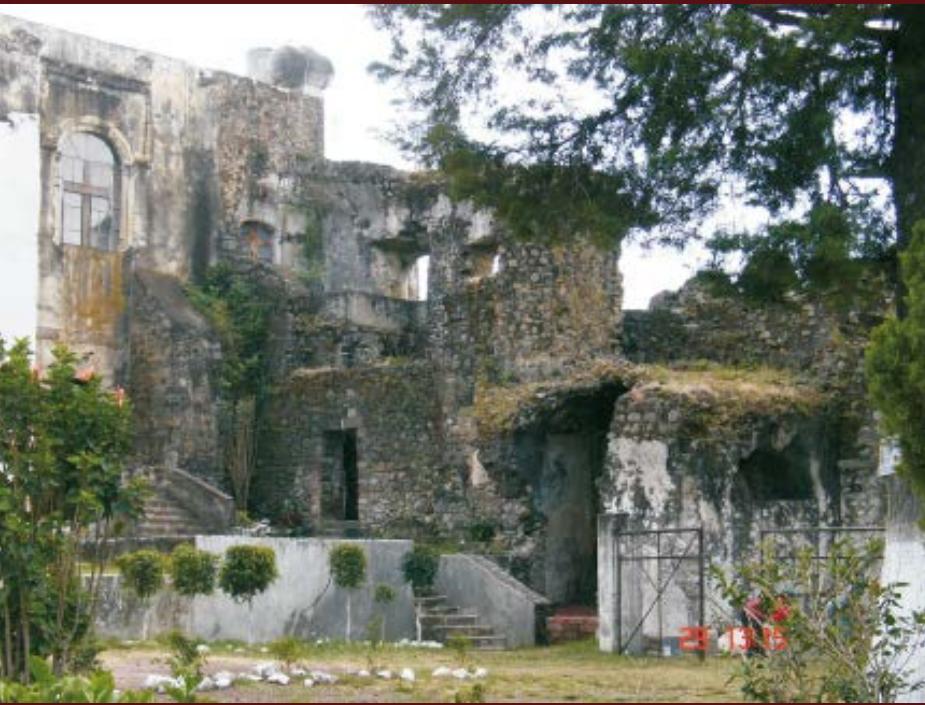
Aspecto del área de la capilla posa sureste hacia 2007 (tomado de Ars Habitat 2007:31).

El aspecto de esta sección del atrio con los vestigios de la única capilla posa que se conservó en el atrio presentaba abundante vegetación y se usaba como estacionamiento y bodega. Durante los trabajos del Programa de Empleo Temporal de 2012 y 2013 se logró eliminar un tapial y múltiples añadidos arquitectónicos que servían para adecuar el espacio para estacionamiento, se recuperaron juntas constructivas, volúmenes de vértices de los muros en general, se aplicaron ribetes en los enjarres originales, se recuperaron algunos mampuestos perdidos en los muros y se atendió el retiro de vegetación que existía sobre los vestigios de la singular bóveda piramidal de la capilla posa.

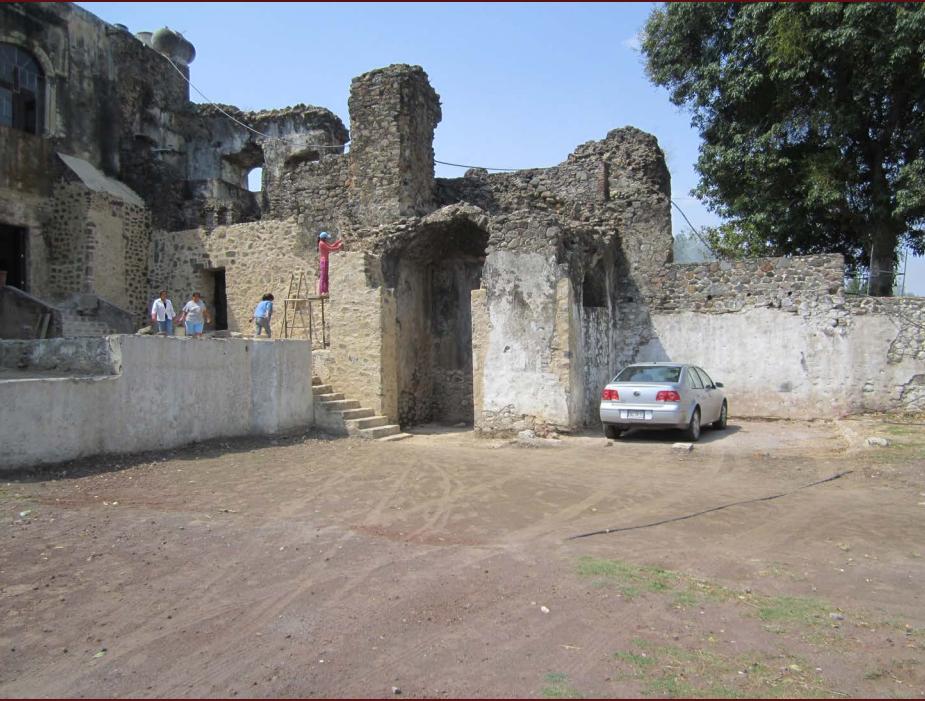
Aspecto de la capilla posa antes al finalizar las intervenciones del Programa de Empleo Temporal de 2012 (fotografía RFGQ 2012).

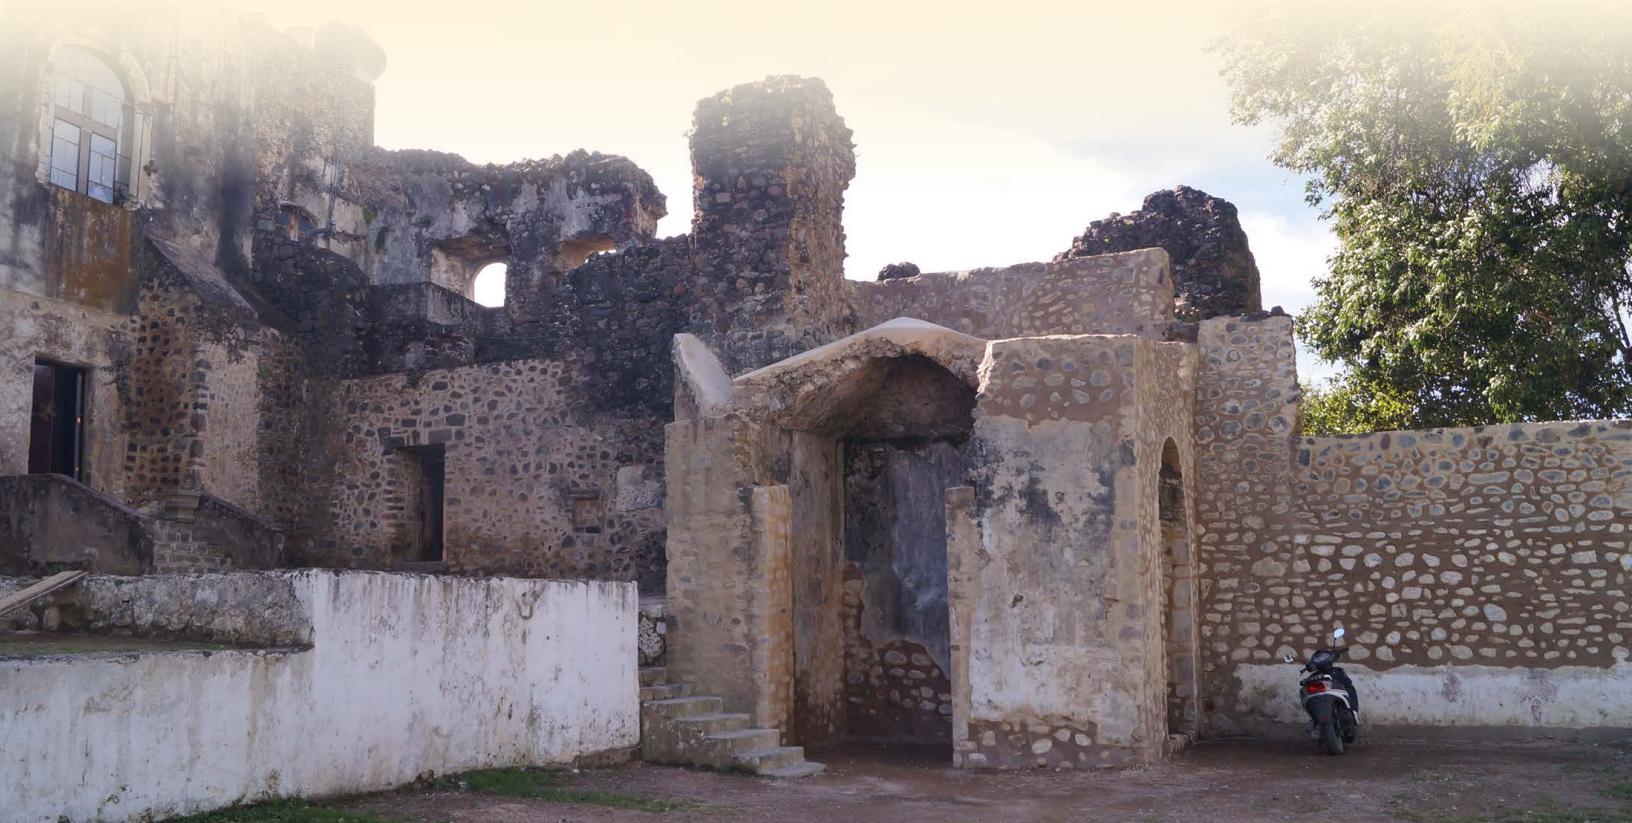
Aspecto final de la capilla después de la intervención de 2013 (fotografía RFGQ 2013).

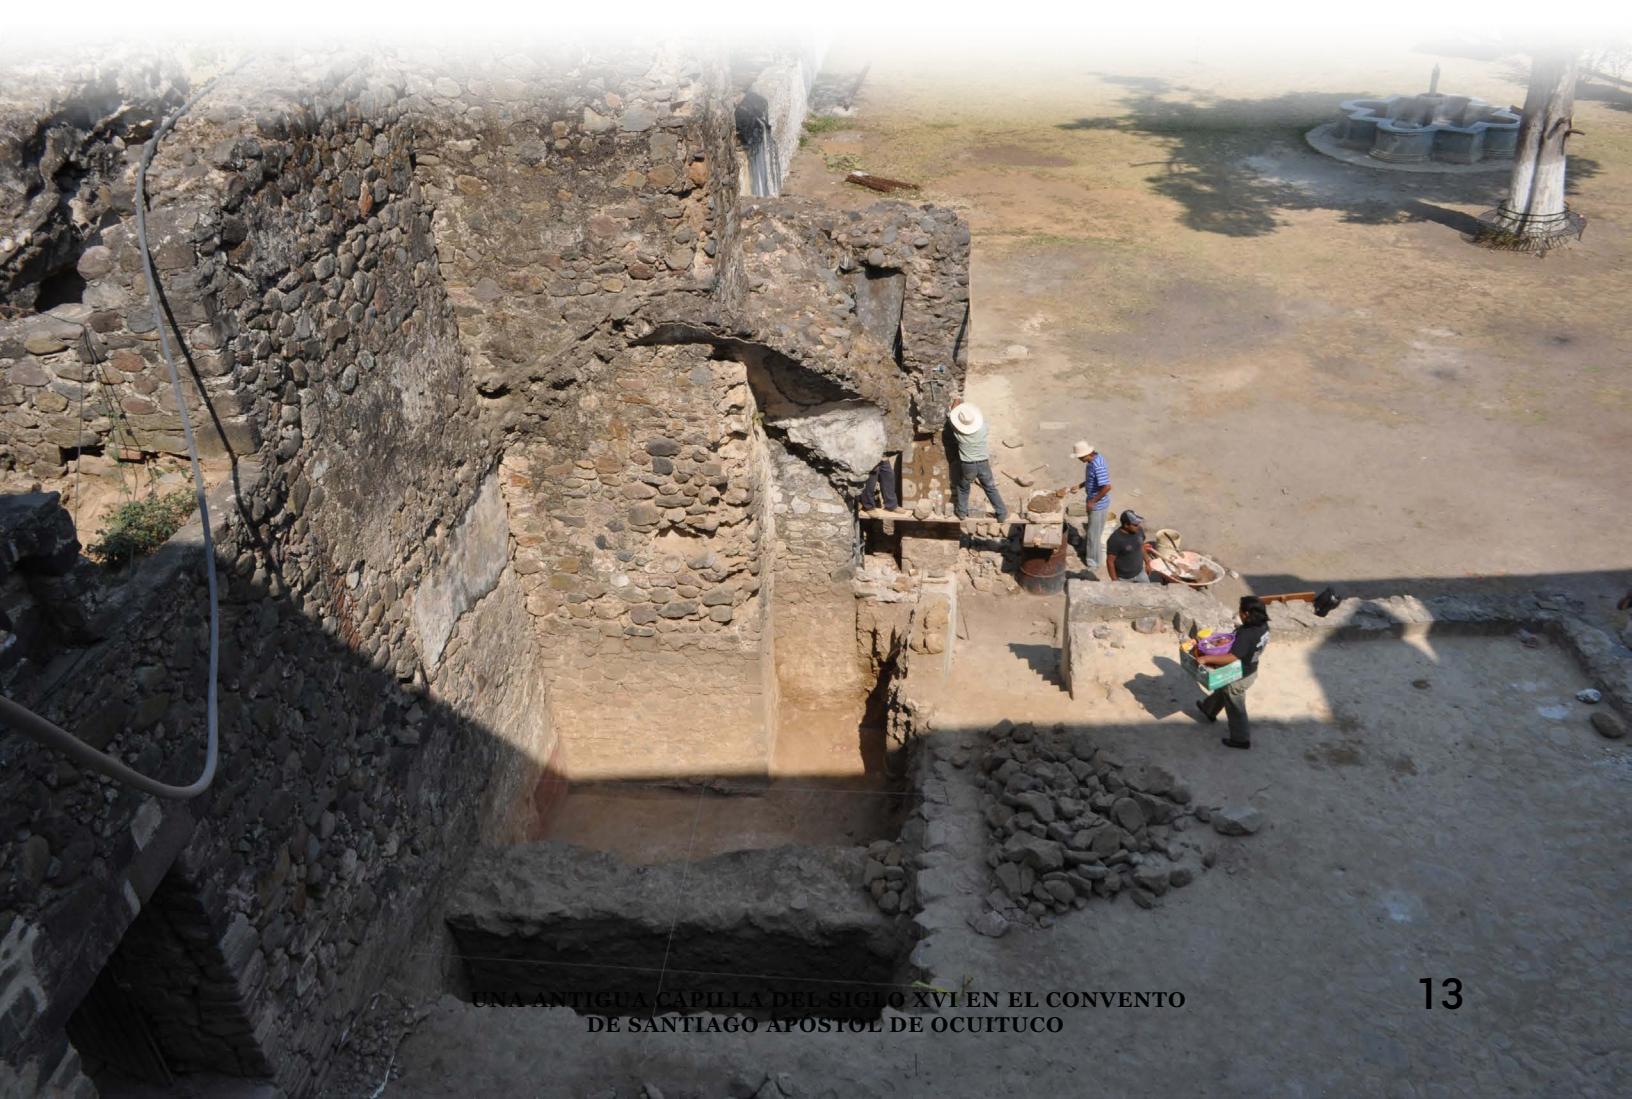
Aspecto general del área excavada en el patio de acceso al convento, donde se localizó la capilla con su altar y la pintura con signos de chalchihuites (Fotografía RFGQ 2012).

Tras las exploraciones supimos que el muro de “la ruina” tiene su desplante al nivel del atrio y que es anterior a la construcción de la capilla con el altar y a su estructura gemela que terminó funcionando como capilla posa, ambas se comunicaban a través de un arco de medio punto y cuando funcionaron como una sola unidad constituyeron una especie de capilla con dos espacios con bóvedas piramidales.

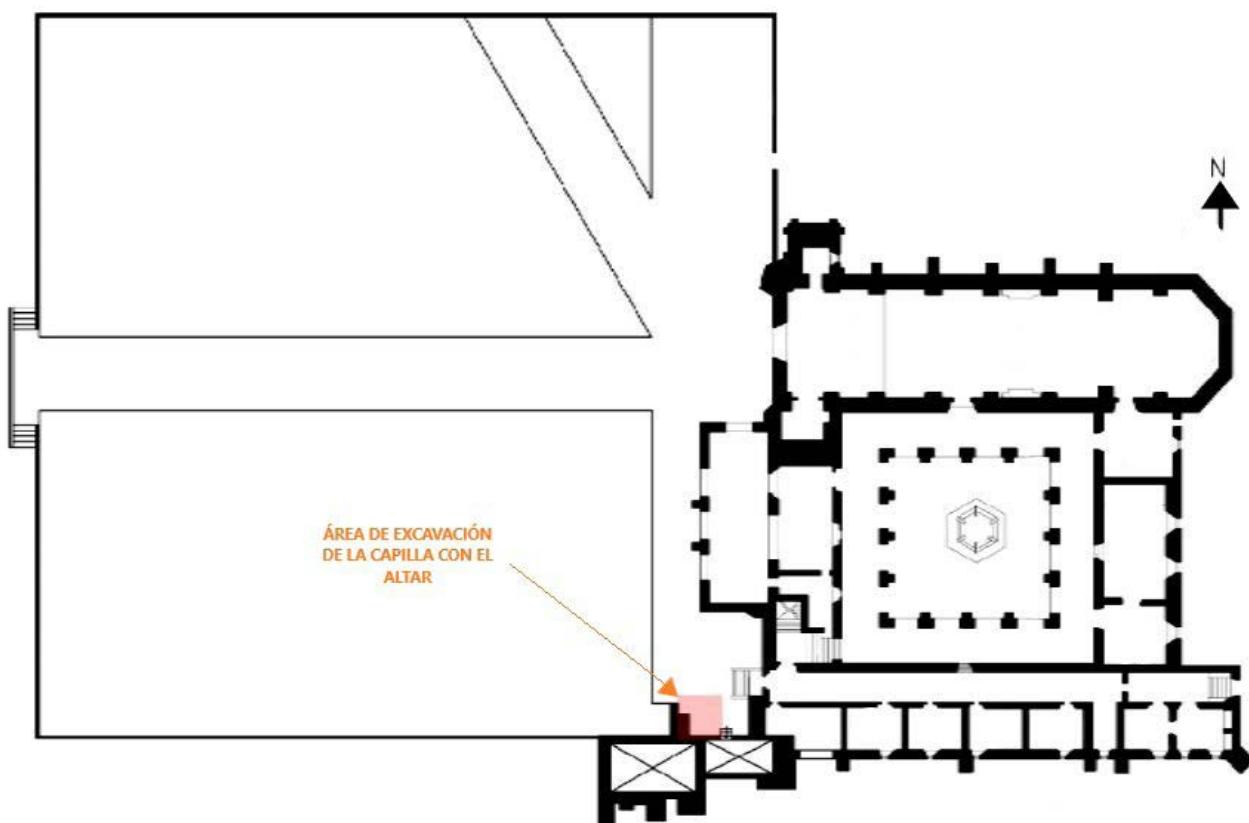
Ubicación del espacio excavado, donde localizamos la capilla gemela de la capilla posa, a la cual está vinculada (indicaciones sobre proyección de un mapa tomado de Ars Habitat 2007:27).

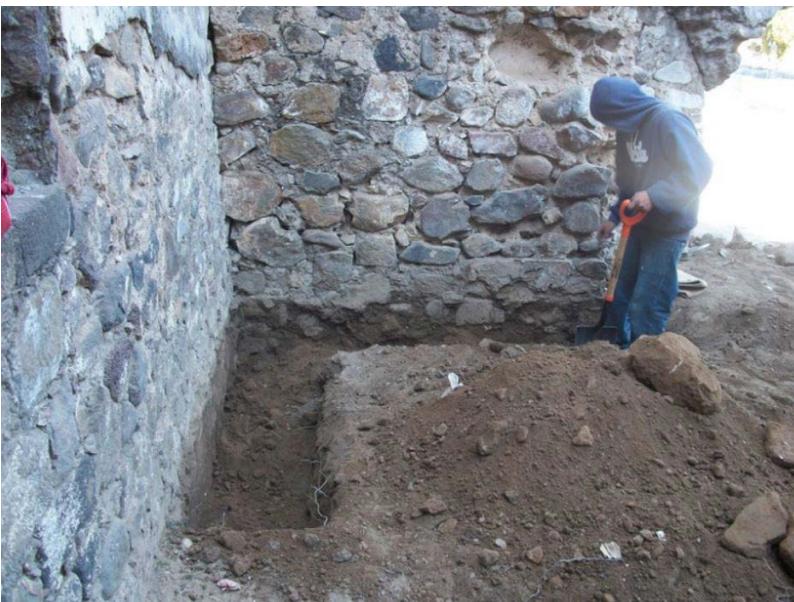
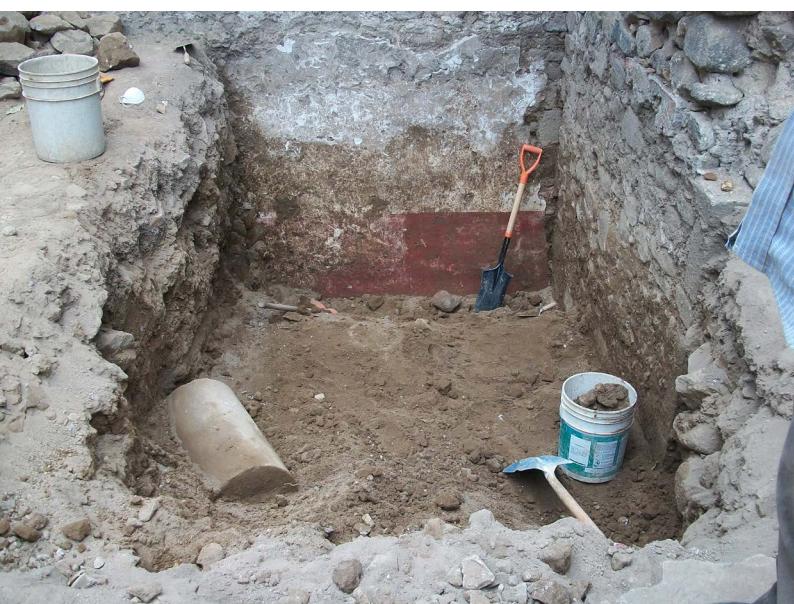
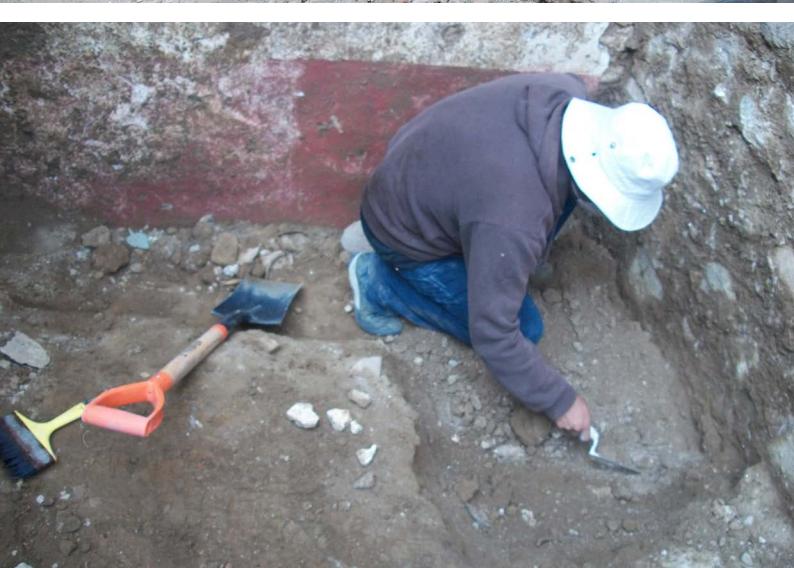
Comienzo de la unidad de excavación sobre el patio de acceso actual al convento, en la imagen se observa la cara oriental del contrafuerte y a la izquierda el muro norte de "la ruina" (fotografía RFGQ 2012).

Aspecto de la continuidad del muro norte de "la ruina" que funcionó al mismo nivel que el atrio. En la excavación se localizaron dos secciones de fuste de columnas cilíndricas que se usaron para llenar el espacio, probablemente parte de alguna edificación cercana que también fue alterada para lograr proyectar el nuevo acceso al convento. (Fotografía RFGQ 2012)

Durante la excavación, en los últimos tres niveles de 20 cm. se localizaron una cantidad abundante de fragmentos de enlucido, muchos de ellos con restos de diseños (fotografía RFGQ 2012).

La construcción del contrafuerte para el muro norte de "la ruina" y subir el nivel para proyectar el patio de acceso al convento, supuso la destrucción e inhabilitación de la capilla con altar. Dado que el volumen del contrafuerte no terminó por cubrir completamente dicho vano, se construyó un tapial en la sección faltante para lograr que la capilla posa presentara un muro oriental al interior, el cual fue enjarrado y pintado, para que finalmente diera la apariencia de haber proyectado este espacio solamente para uso de capilla posa en esta esquina del atrio.

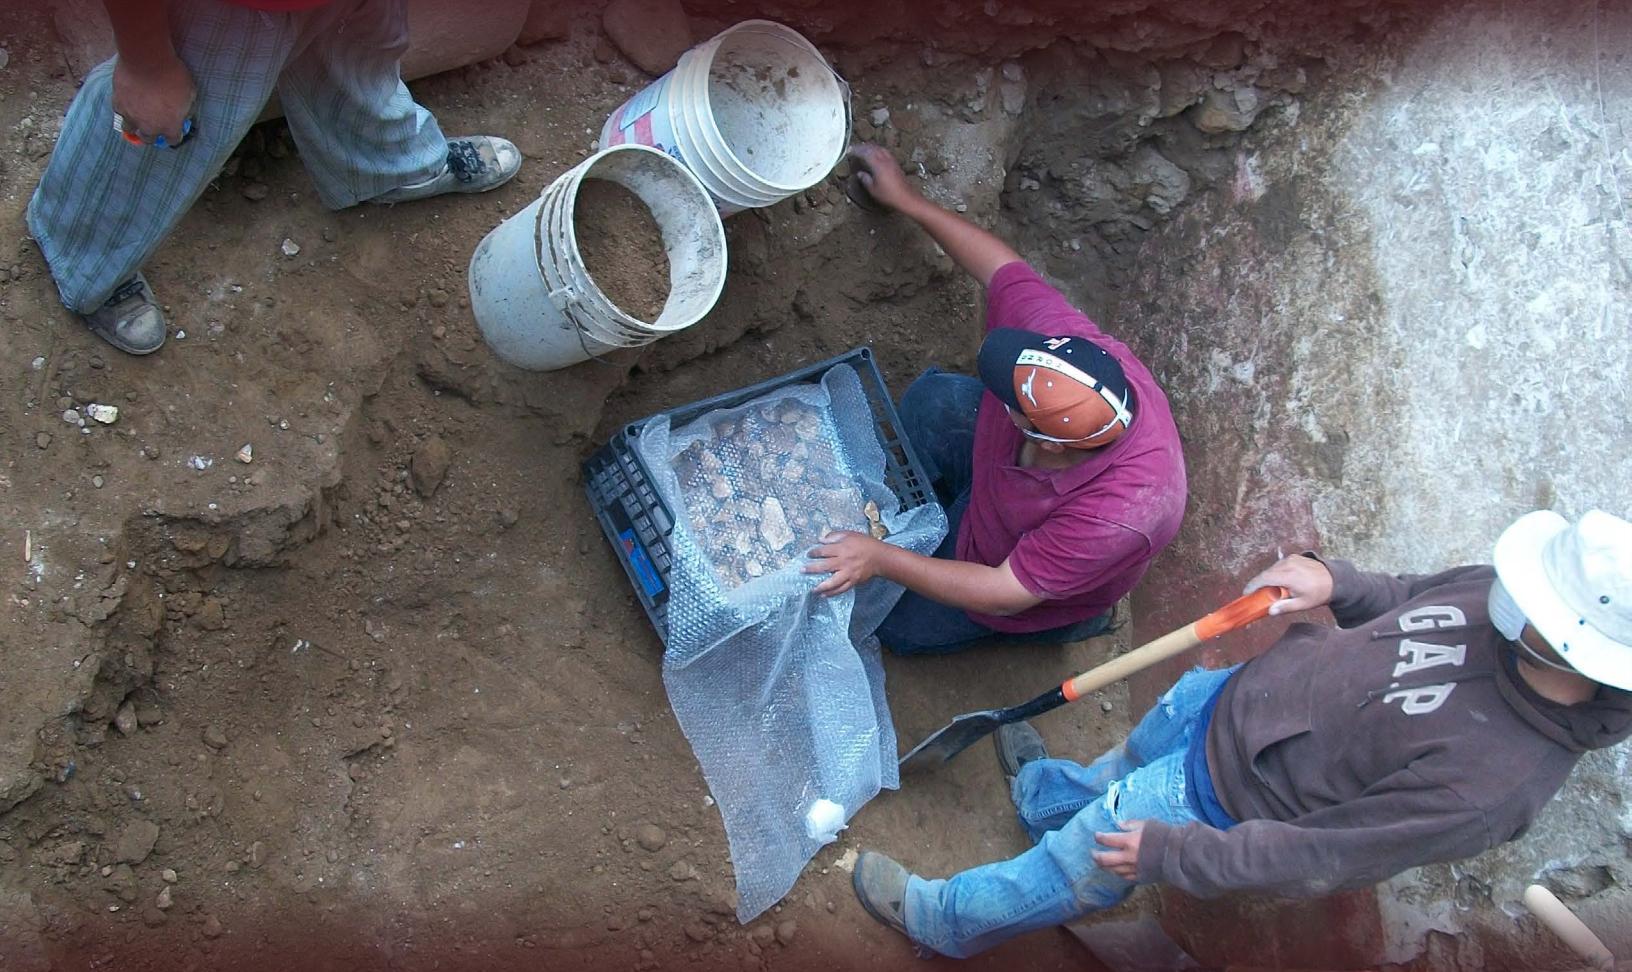
Los cientos de fragmentos de enjarre, muchos de ellos con restos de pintura mural se recuperaron en una serie de cajas y trasladados al Centro INAH Morelos, donde se conservan (fotografía RFGQ 2012).

En la matriz arqueológica de la excavación se localizaron cientos de fragmentos de enjarre, muchos de ellos mostraron pintura que presentaban una paleta cromática que incluía el rojo sin diseño, el cual probablemente pertenecía a partes de guardapolvos destruidos. También se localizaron múltiples secciones con signos aparentemente vegetales que incluían el color negro para delinear los diseños y varias tonalidades de color verde y azul para añadir sentido cromático de lo que parecen ramas, hojas y frutos. Quizá estos diseños formaron parte de alguna cenefá en el muro oriental de la capilla con altar.

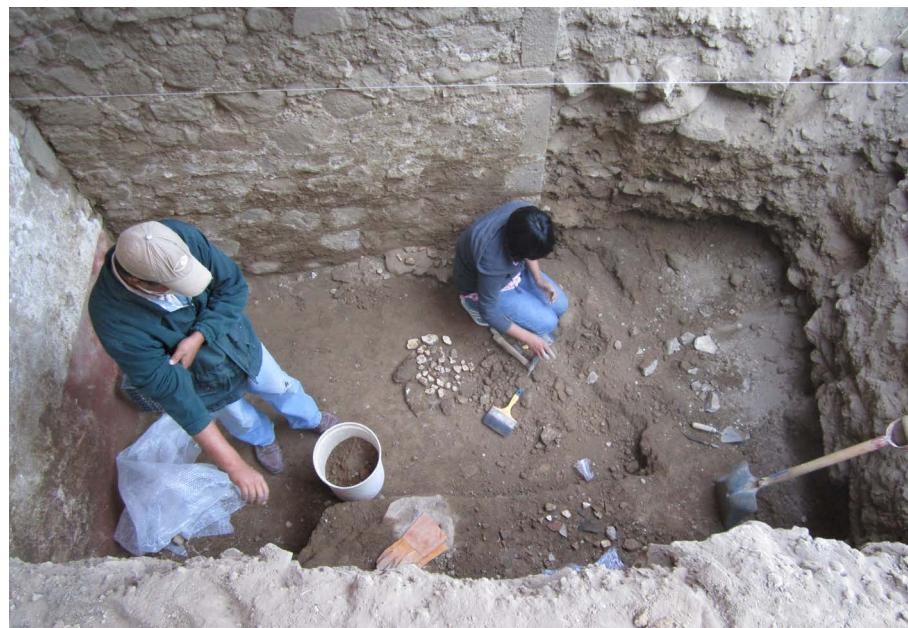
Avance en la definición del altar, que, para ese momento, aún no sabíamos de qué se trataba, pero se fueron recolectando por nivel métrico los múltiples fragmentos de enjarras (fotografía RFGQ 2012).

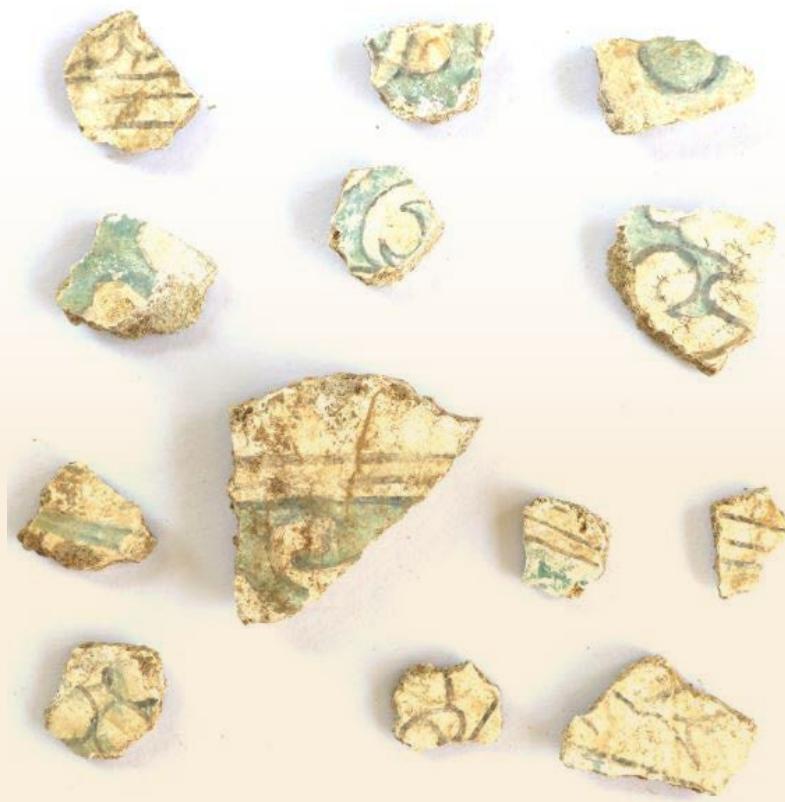
Detalle de algunos fragmentos, donde se observa el color negro para delinear los signos y los colores verde-azul, con signos aparentemente vegetales (fotografía RFGQ 2015).

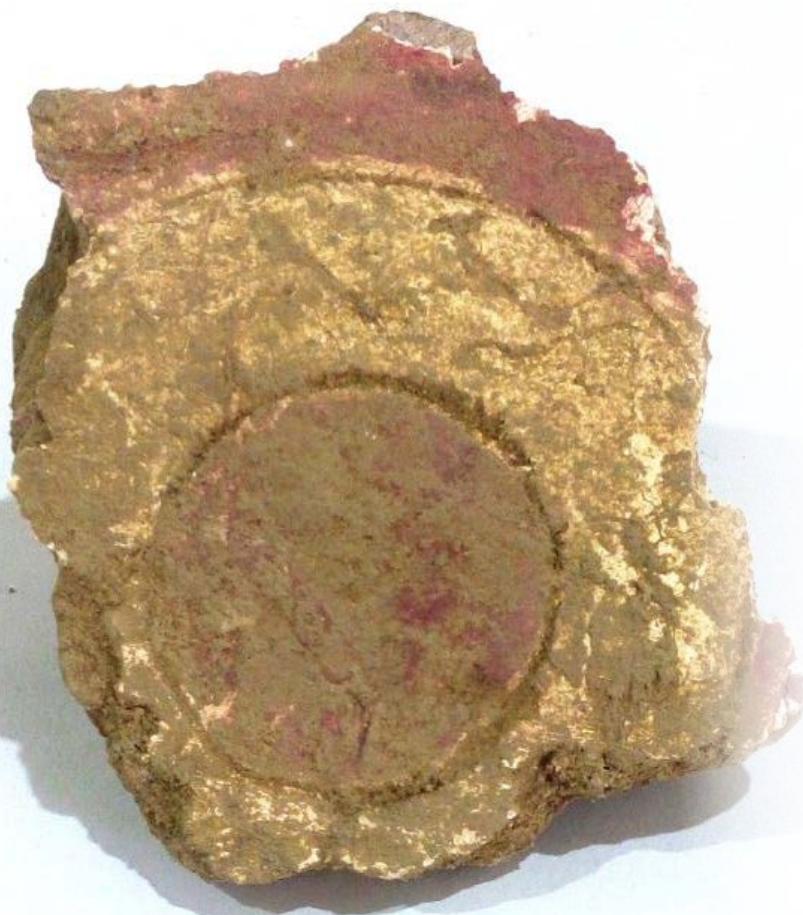
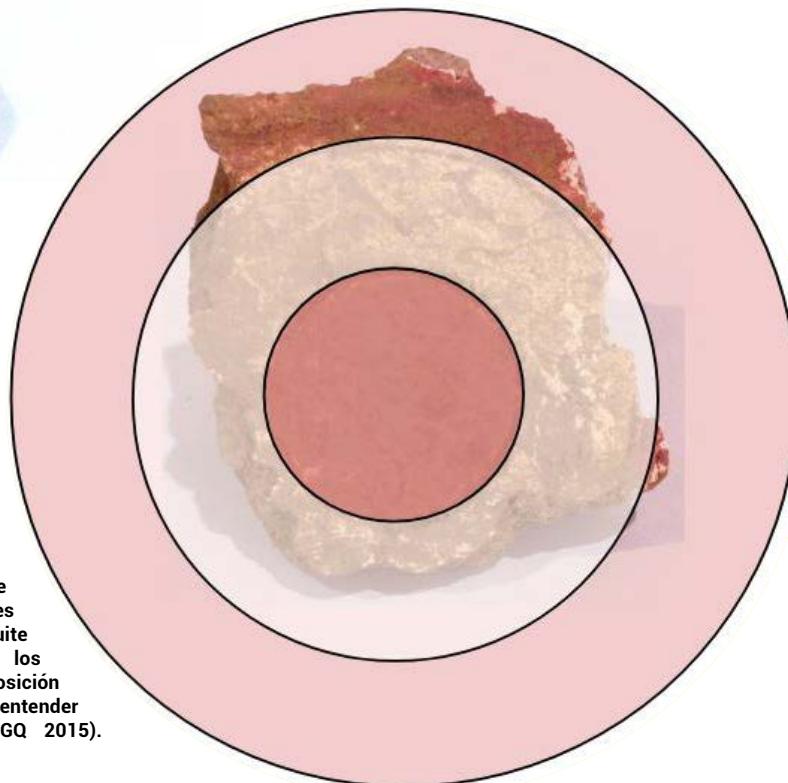
A la izquierda se presenta el fragmento de pintura mural aún adherida a su soporte que es un adobe, presenta el signo de un chalchihuite con tres círculos concéntricos que alternan los colores rojo y blanco. A la derecha la imposición reconstructiva de los tres círculos para entender el signo completo (fotografías y dibujos RFGQ 2015).

Entre los fragmentos de enjarre más relevantes que recuperamos se mostraba el signo del chalchihuitl o chalchihuite, proyectado a partir de círculos concéntricos alternando el color blanco y el rojo. Es probable que estos signos se hayan colocado a manera de friso en la pared poniente del altar. Uno de los fragmentos permite observar que los signos circulares fueron colocados al borde de un bisel arquitectónico que bien podría ser el ángulo superior del altar.

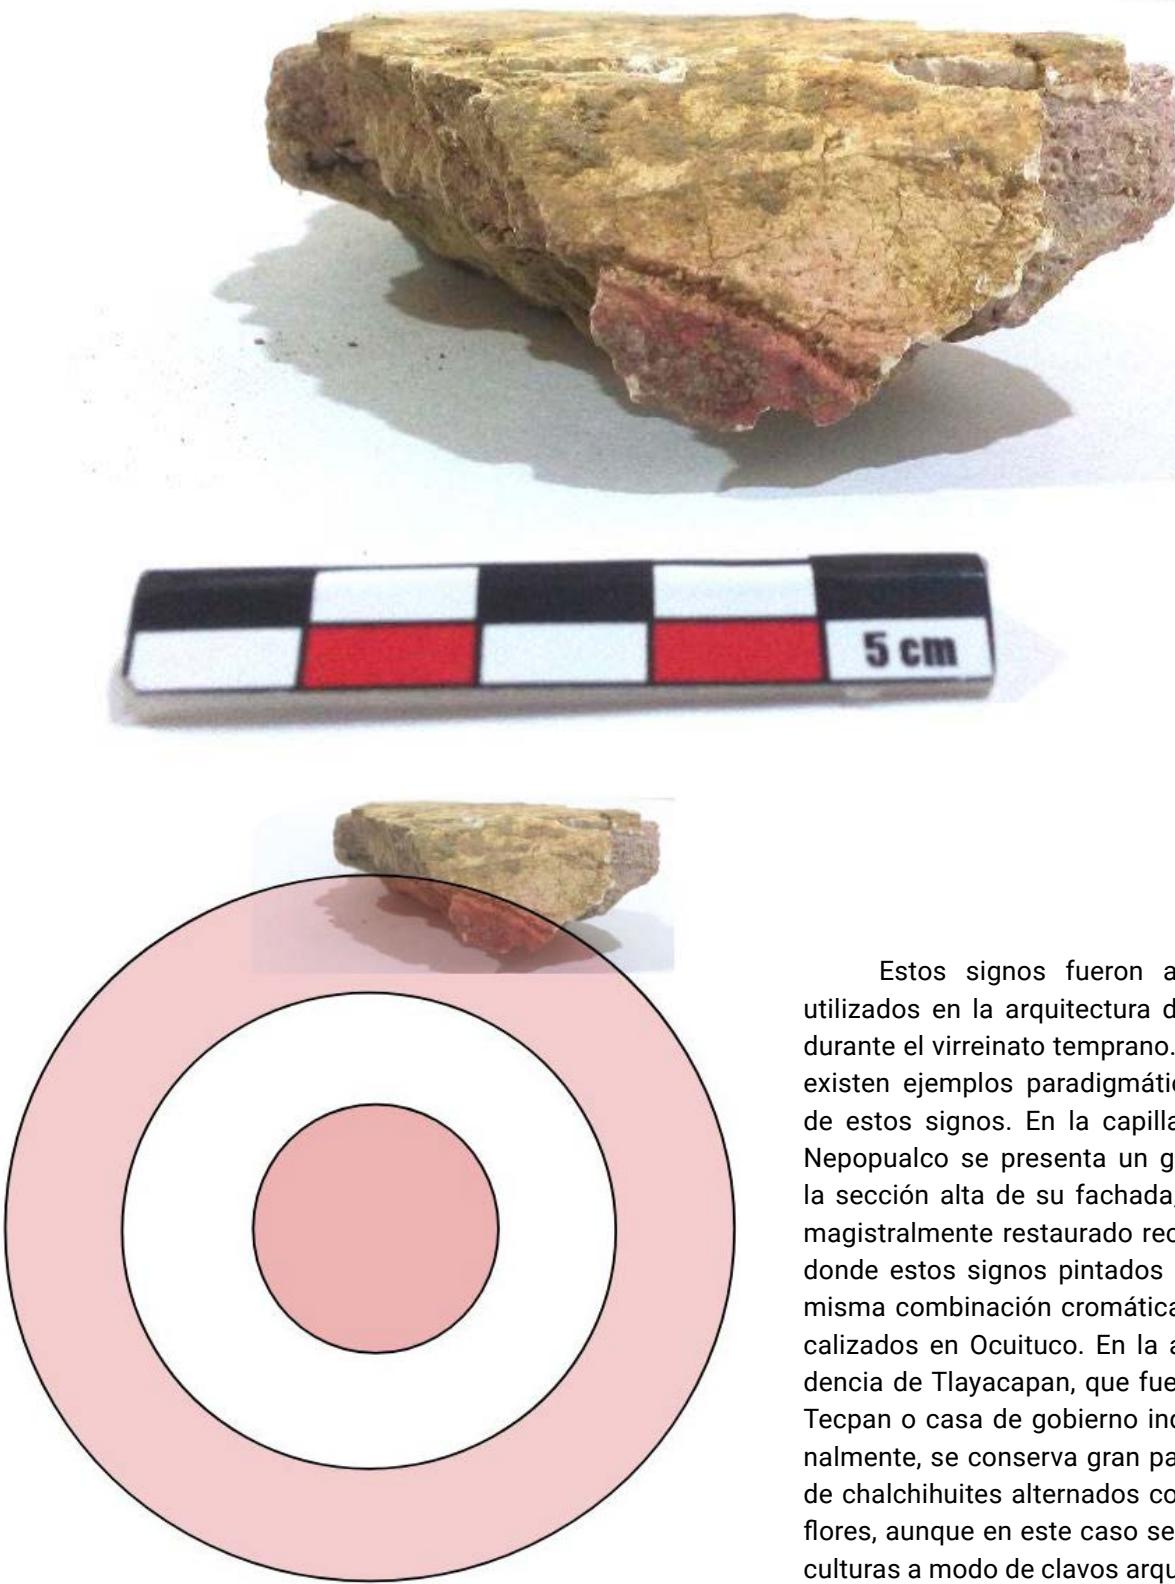
Detalle de un fragmento, que muy probablemente decoraba el margen de la cara poniente del altar localizado en las exploraciones arqueológicas de 2012. En este fragmento se observa su relación con el margen del ángulo del altar, sin poder afirmar si se trata del perfil horizontal o de los verticales, es probable que se trate del primero, y que haya constituido un friso en esta cara del altar (fotografía y dibujos RFGQ 2015).

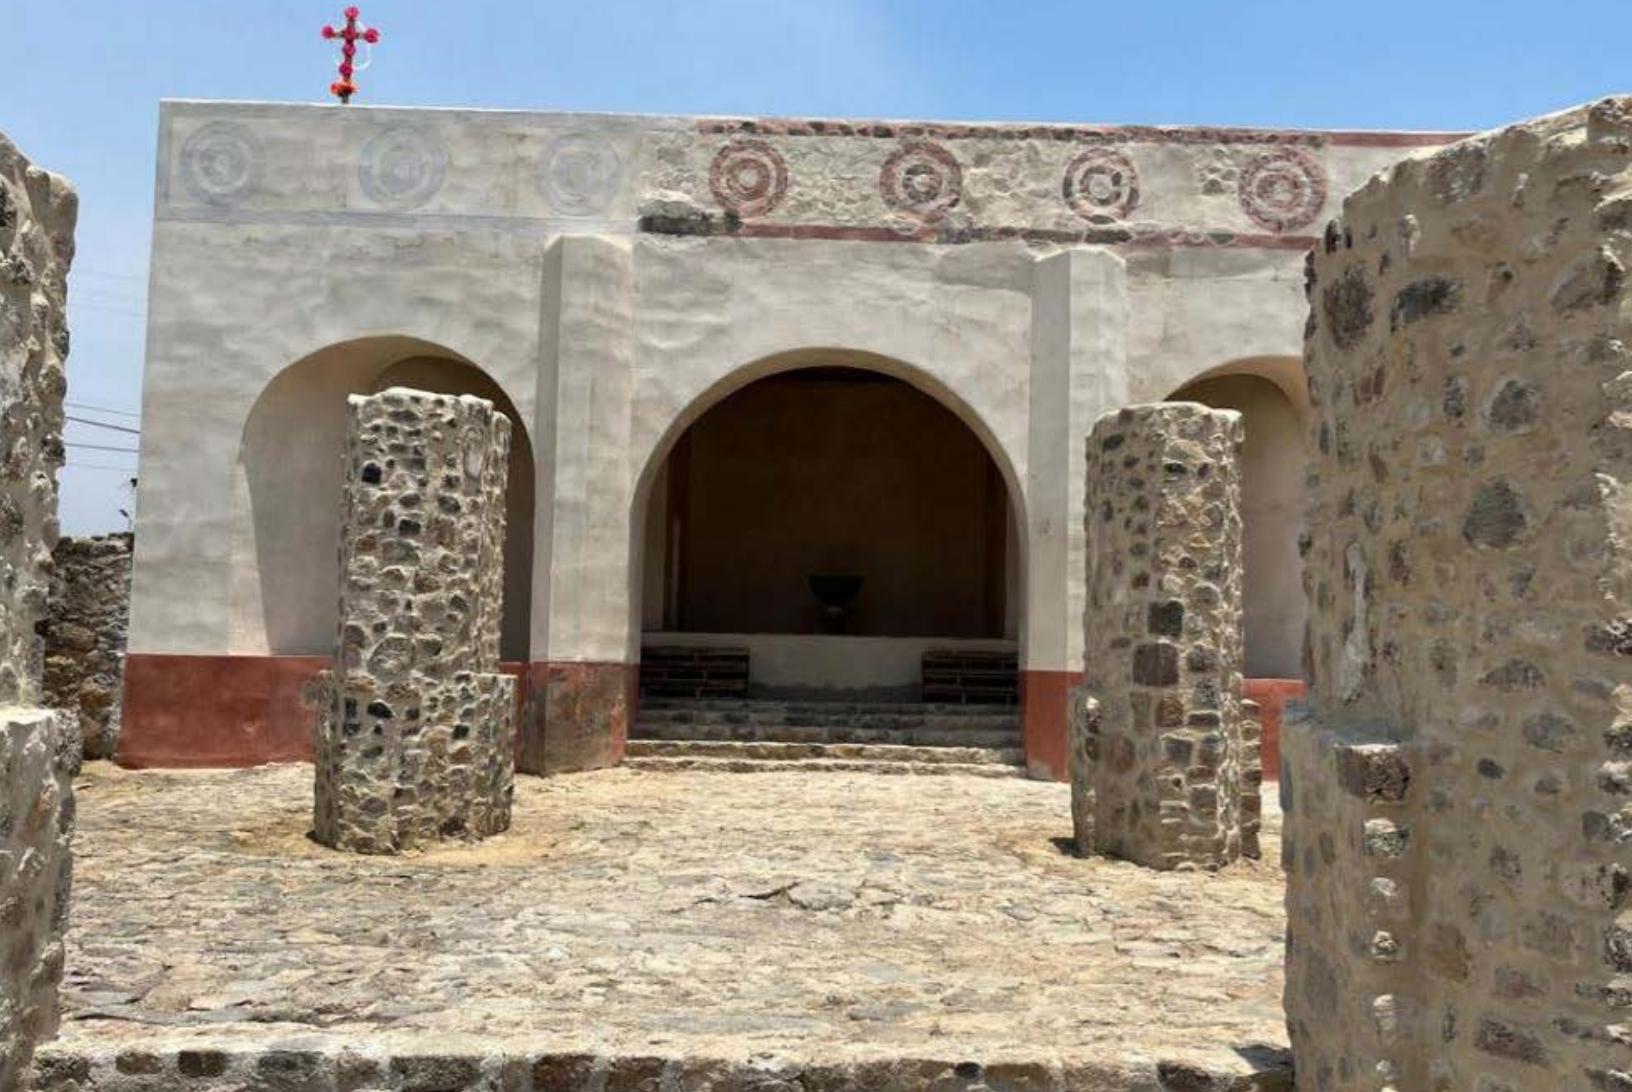
Aspecto de la fachada restaurada de la capilla abierta de Nepopualco (fotografía de Arq. José Alfredo Jiménez Mejía 2024).

Estos signos fueron ampliamente utilizados en la arquitectura del siglo XVI durante el virreinato temprano. En Morelos existen ejemplos paradigmáticos del uso de estos signos. En la capilla abierta de Nepopualco se presenta un gran friso en la sección alta de su fachada, el cual fue magistralmente restaurado recientemente, donde estos signos pintados muestran la misma combinación cromática que los localizados en Ocuituco. En la actual presidencia de Tlayacapan, que fue la sede del Tecpan o casa de gobierno indígena originalmente, se conserva gran parte del friso de chalchihuites alternados con signos de flores, aunque en este caso se trata de esculturas a modo de clavos arquitectónicos.

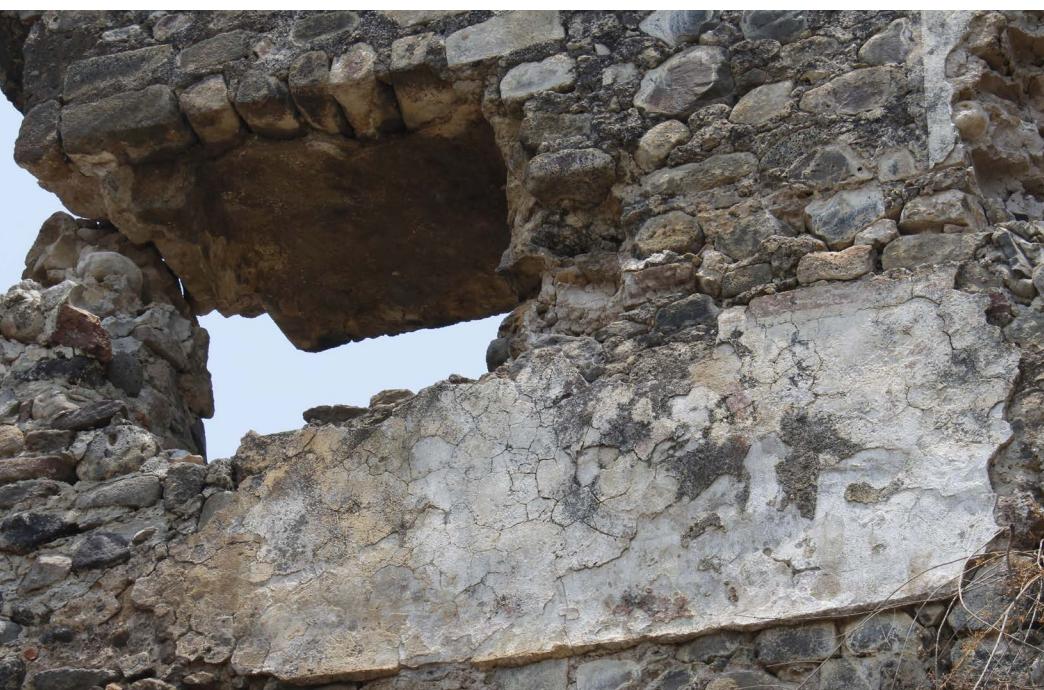
Cara sur del muro sur de “la ruina” en el conjunto conventual de Santiago Apóstol, se advierte el diseño de un chalchihuite enmarcado en líneas horizontales rojas (fotografía RFGQ 2018).

En “la ruina” aún se puede advertir, en la cara sur del muro sur los restos de un chalchihuite mayúsculo, enmarcado por dos líneas rojas horizontales. La paleta cromática es consistente con los chalchihuites pequeños localizados arqueológicamente en relación con el altar dentro de la capilla.

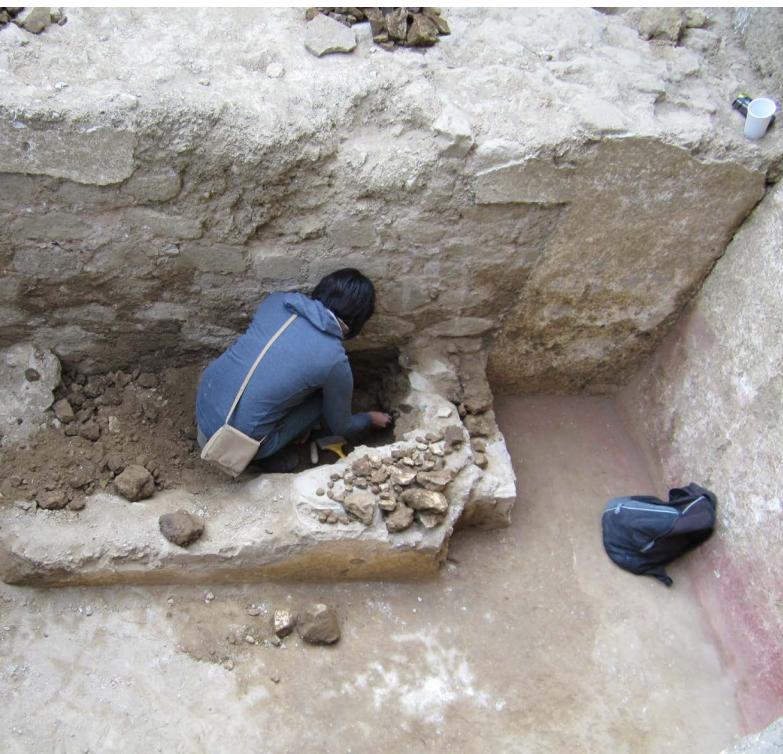
Se decidió explorar el interior de la sección baja del altar, por si eventualmente localizábamos algún material arqueológico relevante, pero esto no ocurrió. (Fotografía RFGQ 2012)

Los elementos arquitectónicos dentro de la capilla que nos permitieron reconocer que se trata de un altar fueron los límites de su volumen arquitectónico que debió configurar un prisma rectangular adosado al piso y al muro oriental del pequeño espacio. La orientación hacia el poniente como canon general para los altares en los templos católicos también ayudó para su identificación. Sus materiales constructivos fueron sillares y mampuestos en las hiladas del desplante y el resto de los muros fueron elaborados con adobes, mientras que el relleno fue fundamentalmente piedra y tierra de relleno.

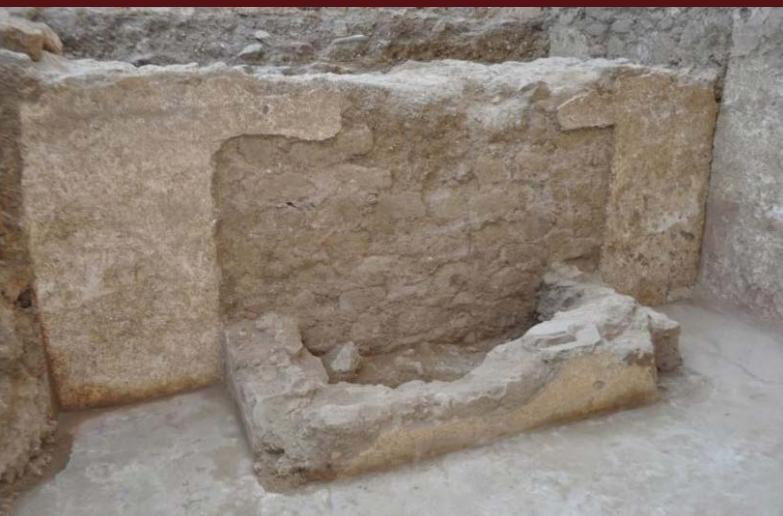
La foto a la izquierda muestra el espacio que ocupaba el prisma rectangular del altar, el cual fue abatido, quizás en un proceso de desacralización, pues ya no se iría a usar más, a la derecha una proyección hipotética del volumen que ocupaba y del lugar que podrían haber tenido los chalchihuites. (Fotografía RFGQ 2012)

El altar fue destruido quizás de manera ritual para no dejar ningún elemento simbólico religioso completo enterrado, solamente se localizó el desplante y la marca de su forma en el enjarte del muro donde estuvo adosado este altar. Decidimos también explorar arqueológicamente en su interior en busca de material diagnóstico pero solamente recuperamos relleno constructivo de tierra y algunas piedras.

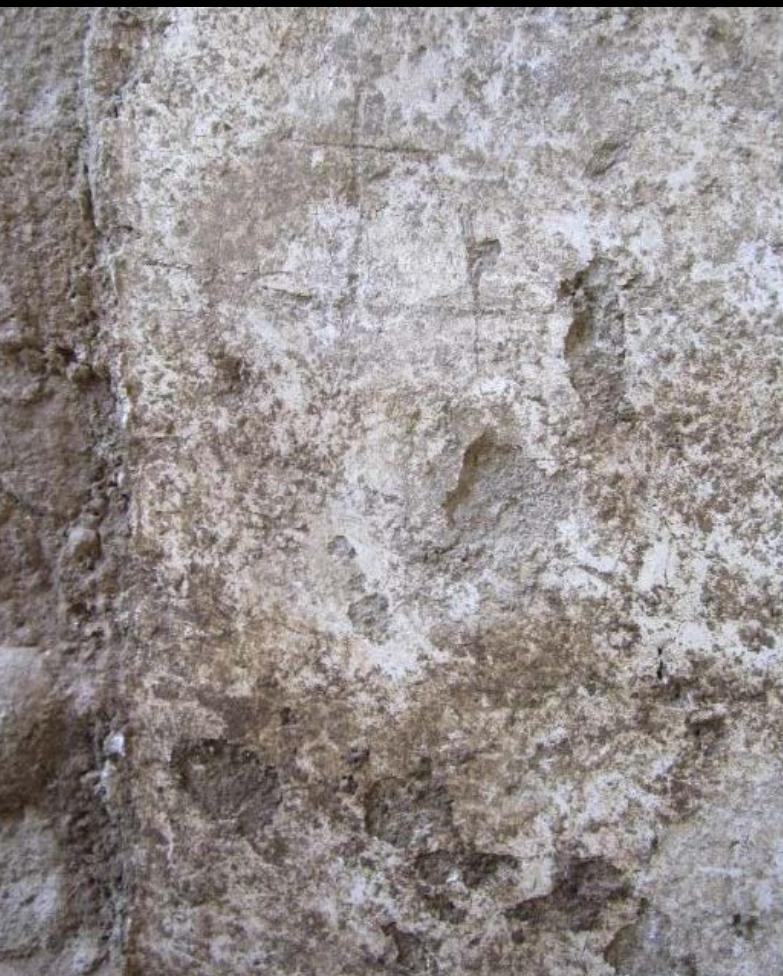
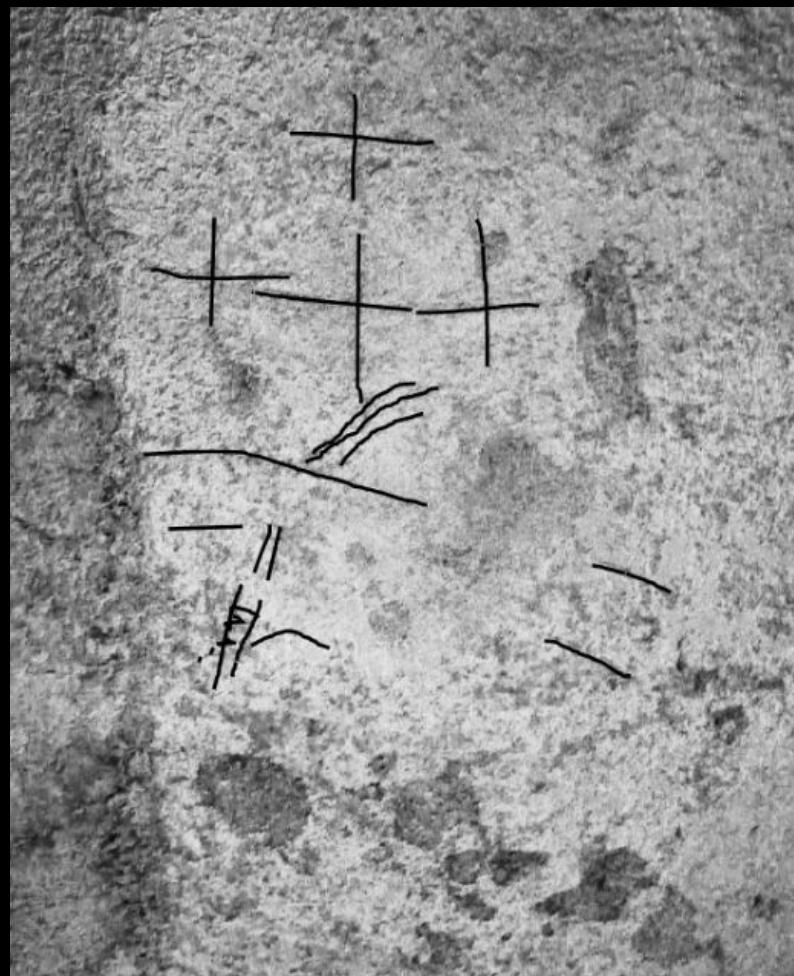
Sección del enjarre del muro este donde está adosado el altar en su costado sur, se pueden advertir una serie de grafitis, a la derecha en la misma imagen en blanco y negro hemos remarcado con líneas negras algunos de los signos esgrafiados que conforman el grafiti, al parecer, varias cruces (fotografía RFGQ 2012).

En el enjarre de la pared donde está adosado el altar se identificaron unos pequeños grafitis realizados quizá cuando el altar estaba en uso. Se trata de una serie de cruces y otros trazos donde no logramos advertir algún signo extra comprensible. Estas cruces podrían tener algún significado con los rudimentos de la nueva fe donde el signo de la cruz era de alta importancia, y quizá el propio altar podría haber estado destinado a mantener una cruz como signo religioso central.
