Suplemento cultural el tlacuache

UNA ANTIGUA CAPILLA DEL SIGLO XVI EN EL CONVENTO
**DE SANTIAGO APÓSTOL
DE OCUITUCO**

Raúl Francisco González Quezada

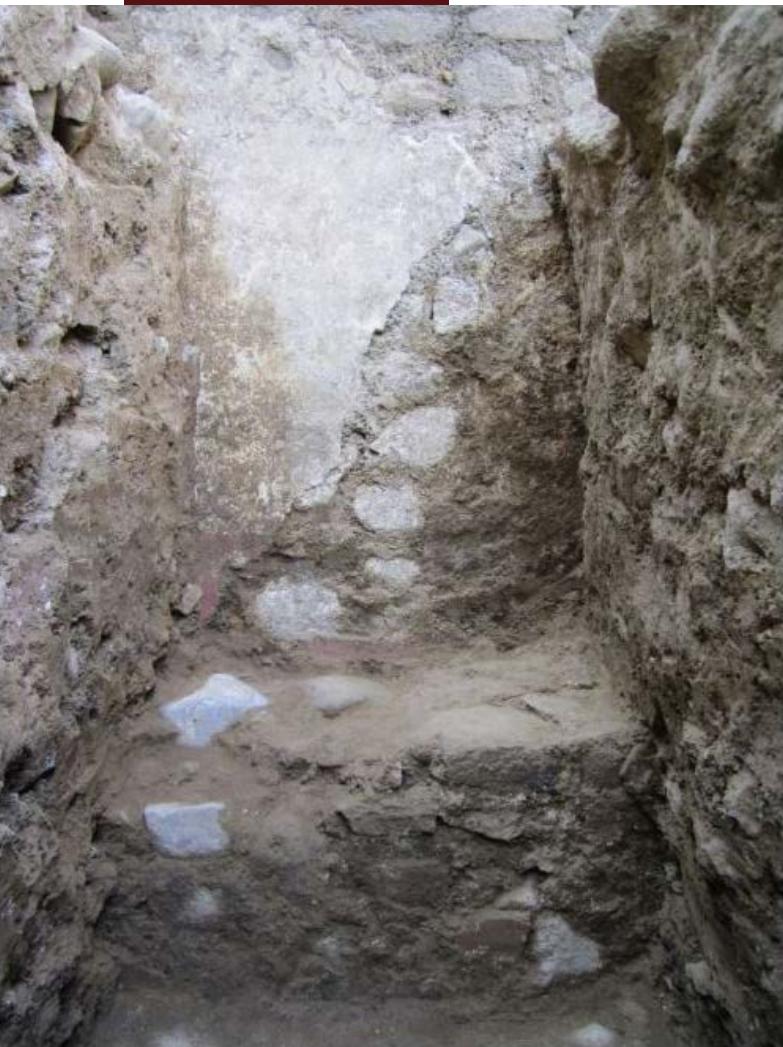
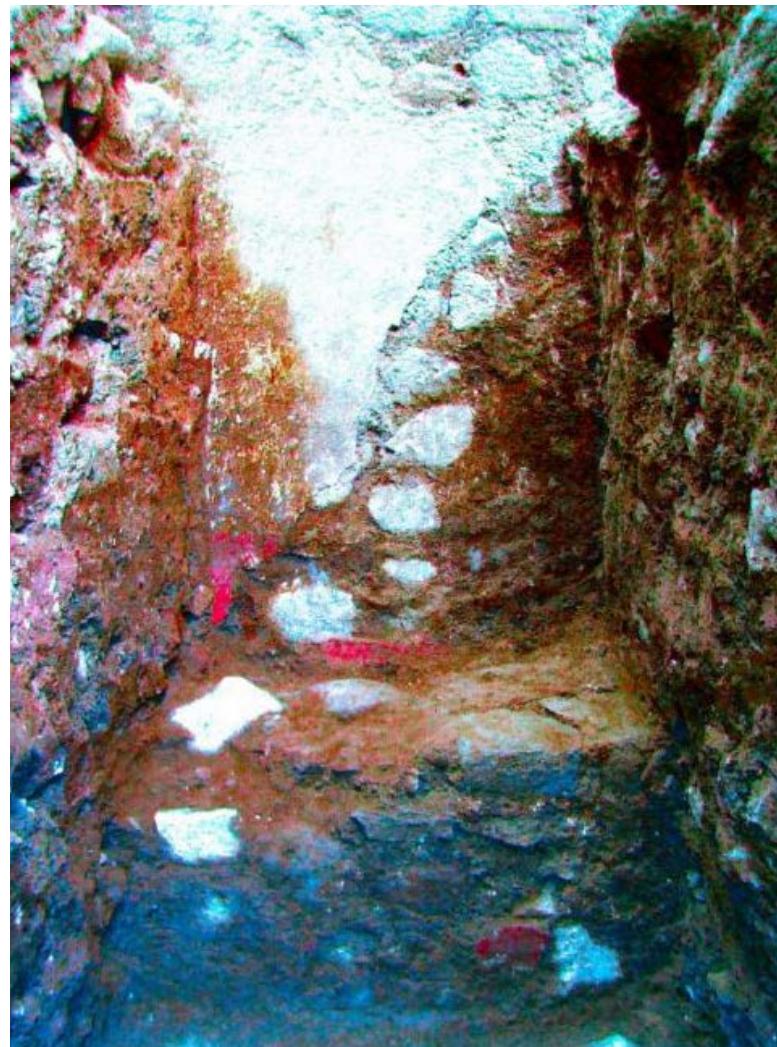
Fotos en que se muestra el enlucido blanco y rojo de la cara norte del muro de “la ruina” y los restos de enlucido rojo sobre la banqueta. A la derecha se muestra la misma imagen con un filtro con la aplicación Dstretch de ImageJ que resalta los restos de pintura roja. (Fotografías RFGQ 2012)

Logramos explorar también tras el muro oriental de la capilla con el altar, y se pudo identificar que en ese espacio funcionó una banca adosada al muro norte de “la ruina”. Esta banca muestra restos de un enjarre con pigmento rojo que continúa hasta el guarapolvo del muro donde este elemento descansa. El nivel del empedrado del piso relacionado con esta banqueta es inferior incluso, al de la capilla con altar, lo que hace suponer que esta banqueta es anterior en el tiempo a la capilla con altar y a la capilla posa. Es decir, esa banqueta pertenece a la primera construcción junto con “la ruina” o poco después de terminar ésta.

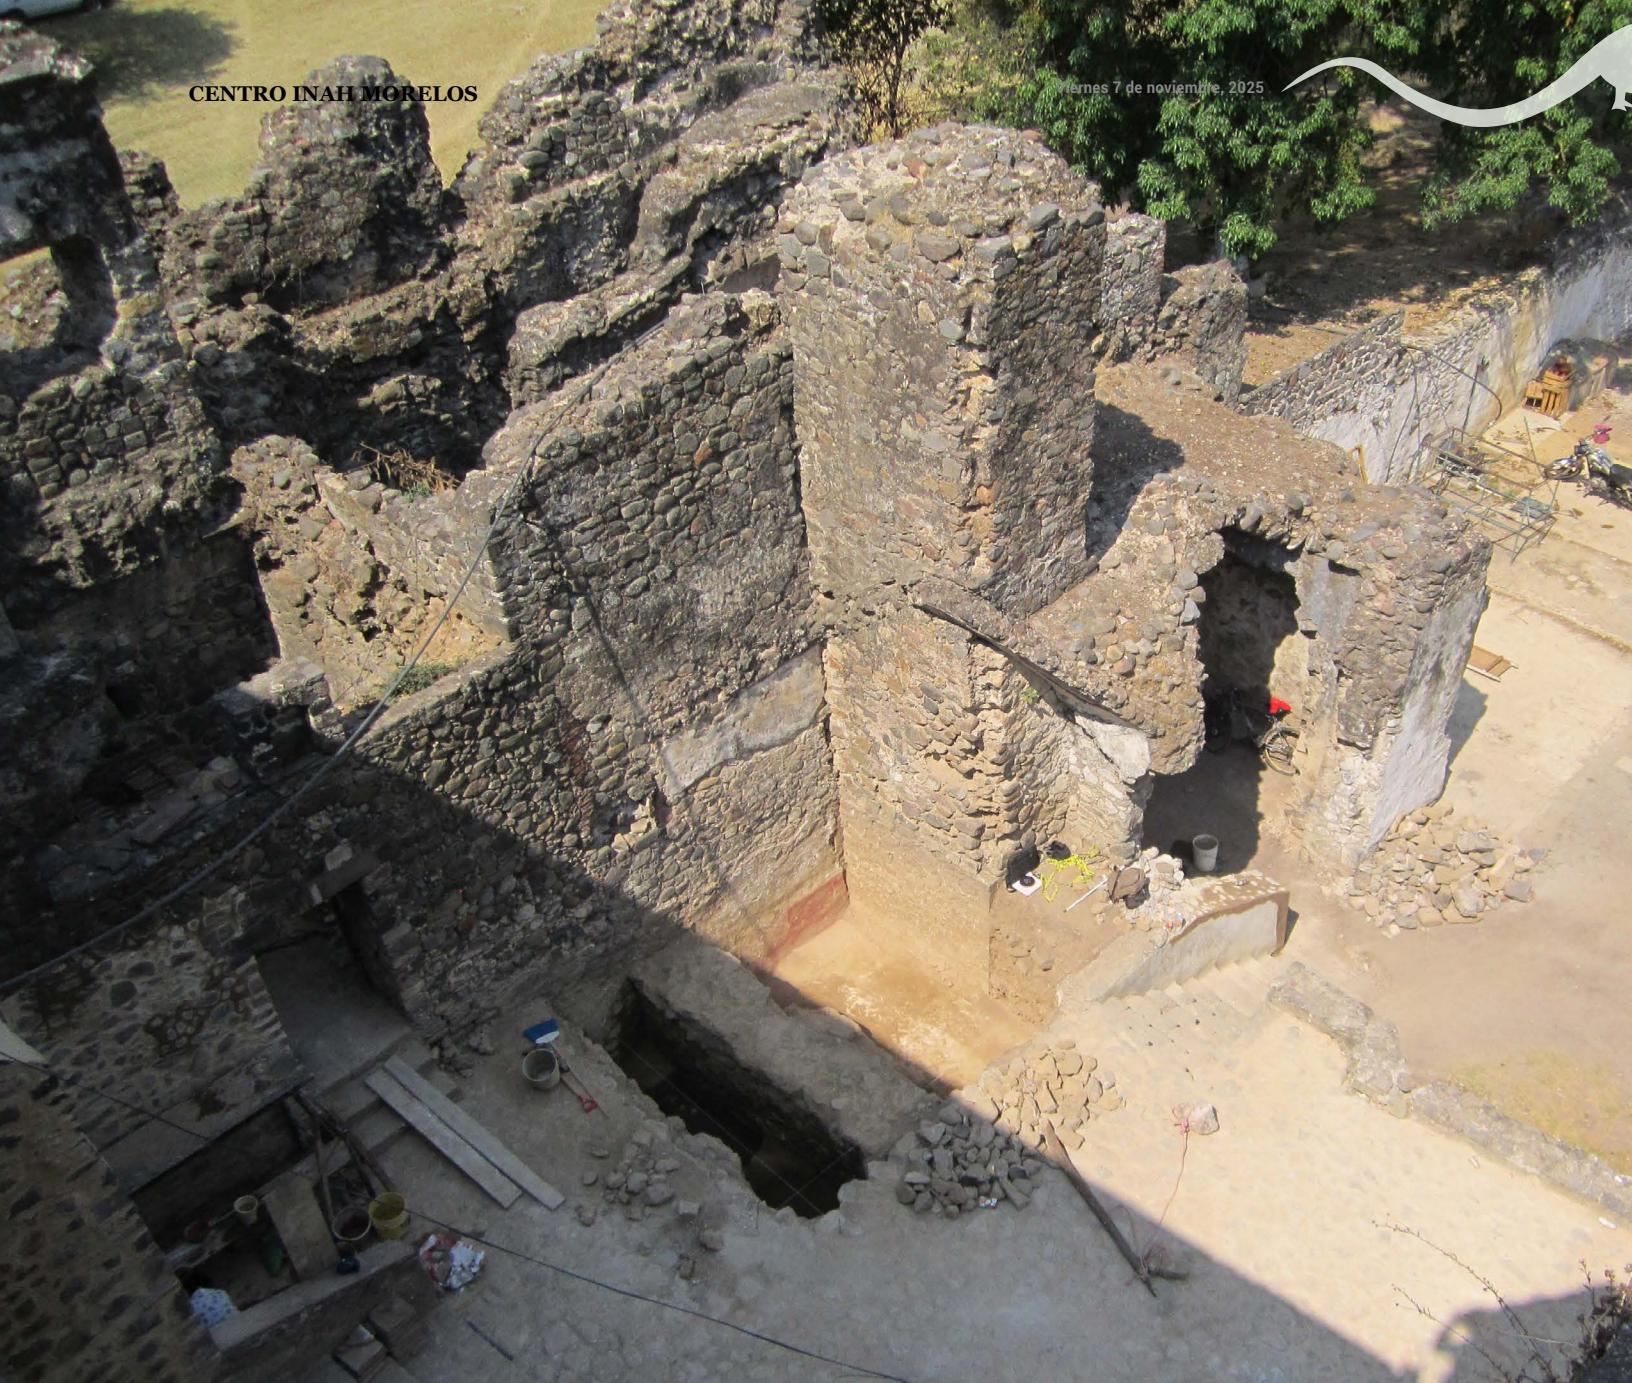
Aspecto general de la unidad de excavación que permitió el descubrimiento de la capilla con altar adosada a la capilla posa, y su relación con el muro norte de "la ruina" y el patio de acceso al convento que es más alto que el nivel del atrio (fotografía RFGQ 2012).

El proceso de excavación arqueológica identificó finalmente dos pisos de ocupación, el primero es el empedrado actual que constituye parte del patio actual de acceso al convento, con múltiples mantenimientos, está constituido con mampuestos unidos con una mezcla de cal y arena y es el que se usa como nivel de piso desde finales del siglo XVI, aunque tuvo modificaciones en su acabado en los siglos XIX y XX.

Más abajo, el relleno de la capilla se realizó cuando ya se tenía construido el contrafuerte para el muro norte de "la ruina", lo que prueba las profundas transformaciones del espacio. Este relleno se realizó con tierra arcillosa y cubrió la mayor parte del altar.

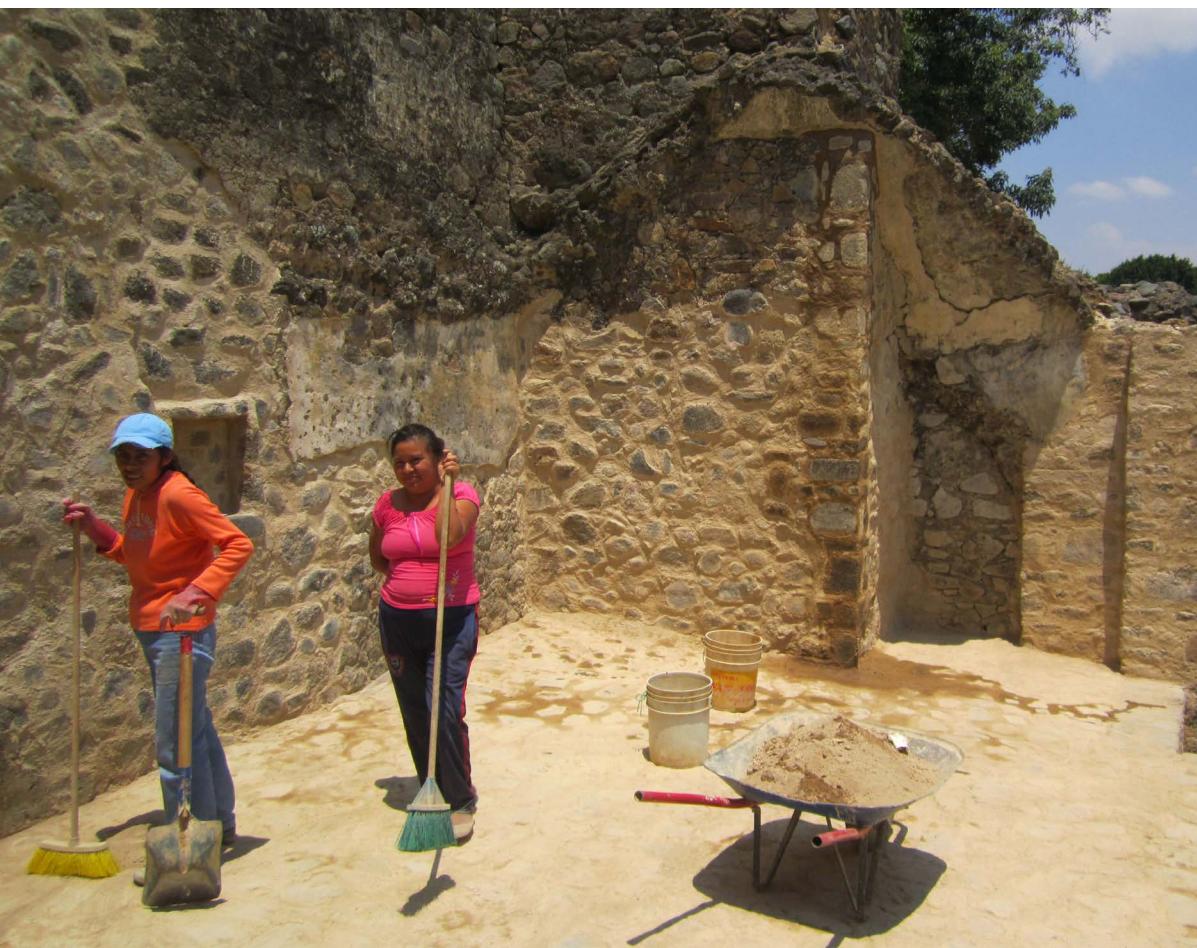
Aspecto final de la rehabilitación del espacio tras las exploraciones, con la recuperación de algunos volúmenes para sostén estructural, recuperación de juntas perdidas. Se puede observar la proyección del contrafuerte que terminó destruyendo la capilla con el altar, y aún así, se advierte, pues parte de la bóveda con forma piramidal no fue retirada (Fotografía RFGQ 2012).

Finalmente, al terminar las exploraciones, se clausuró la excavación arqueológica y para la protección de la pintura mural y del piso se colocó un material especial que fue propuesto por el área de Restauración del Centro INAH Morelos, con quienes trabajamos de manera estrecha en este asunto, particularmente con la asesoría de la Restauradora Frida Itzel Mateos González.

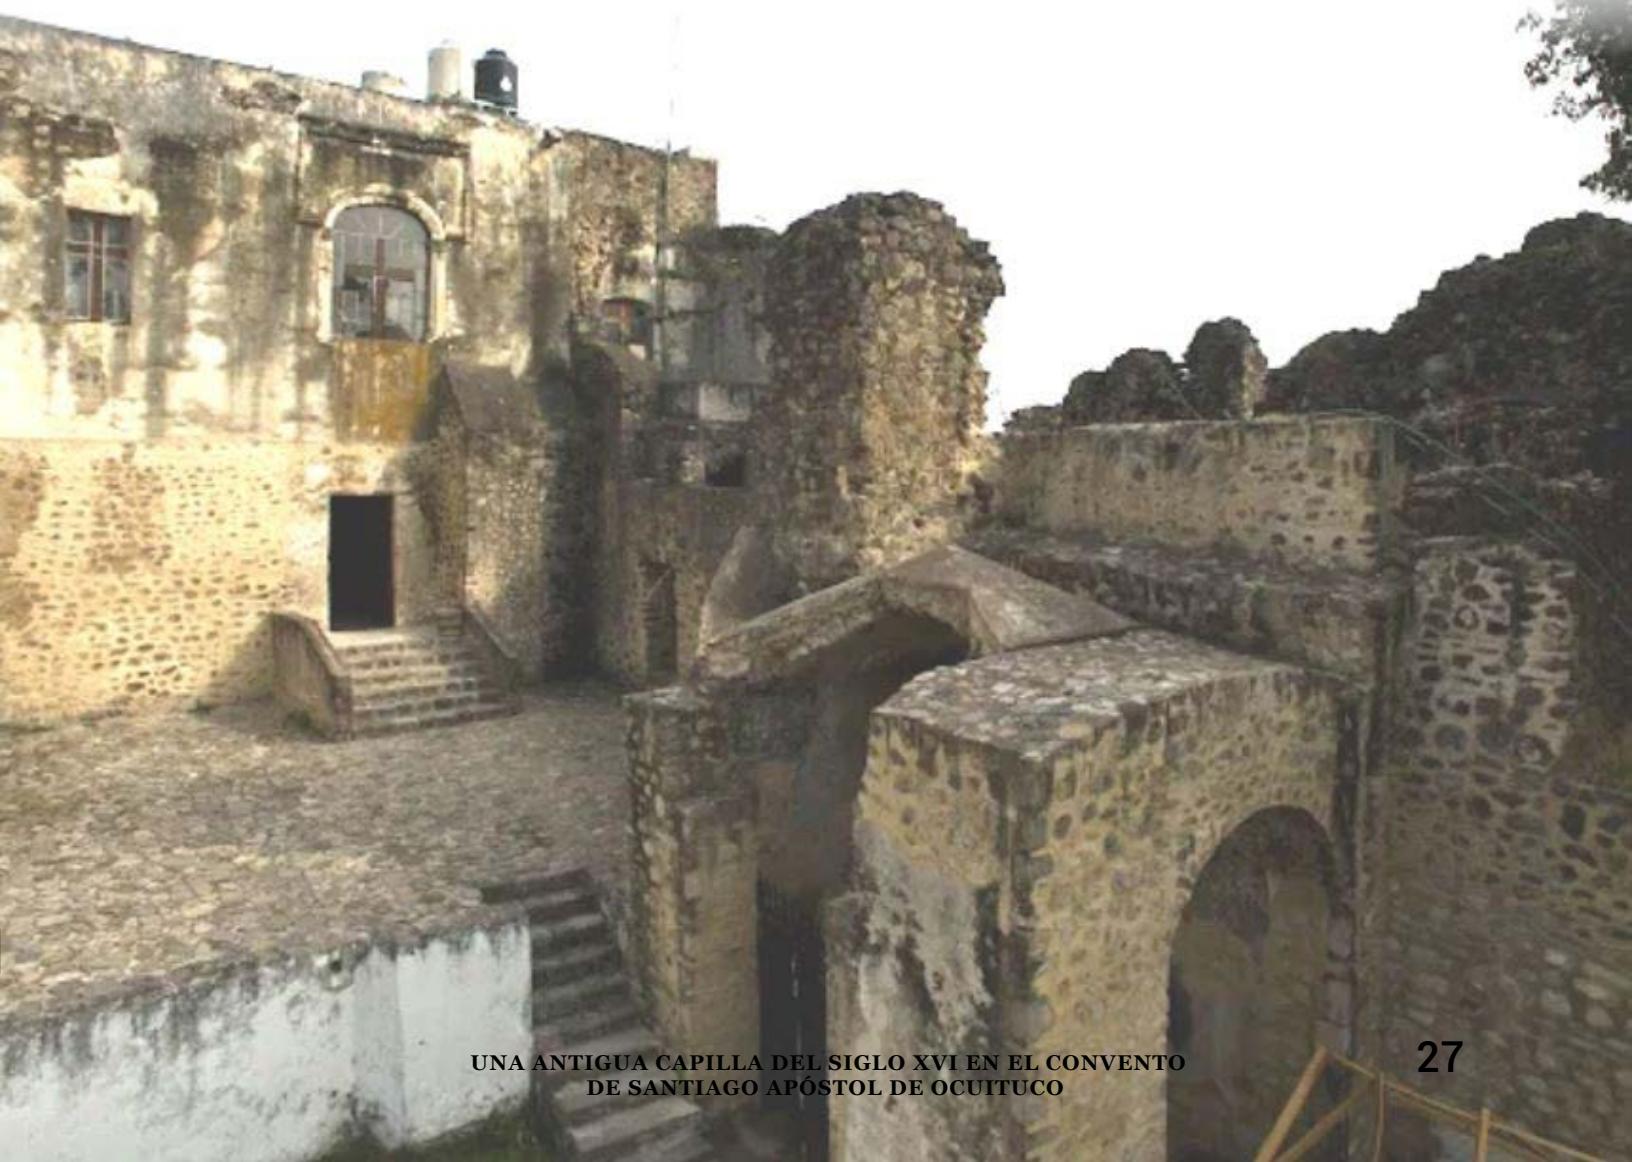
Fotografía donde se aprecia la capilla posa de la esquina sureste, registrada en el año 2016. Se puede ver el contrafuerte del muro norte, aunque el muro ya no es tan alto, se ha colapsado. Se nota también parte de la bóveda de la capilla con el altar. (Tomado de Google photos <https://acortar.link/AiYaUF>)

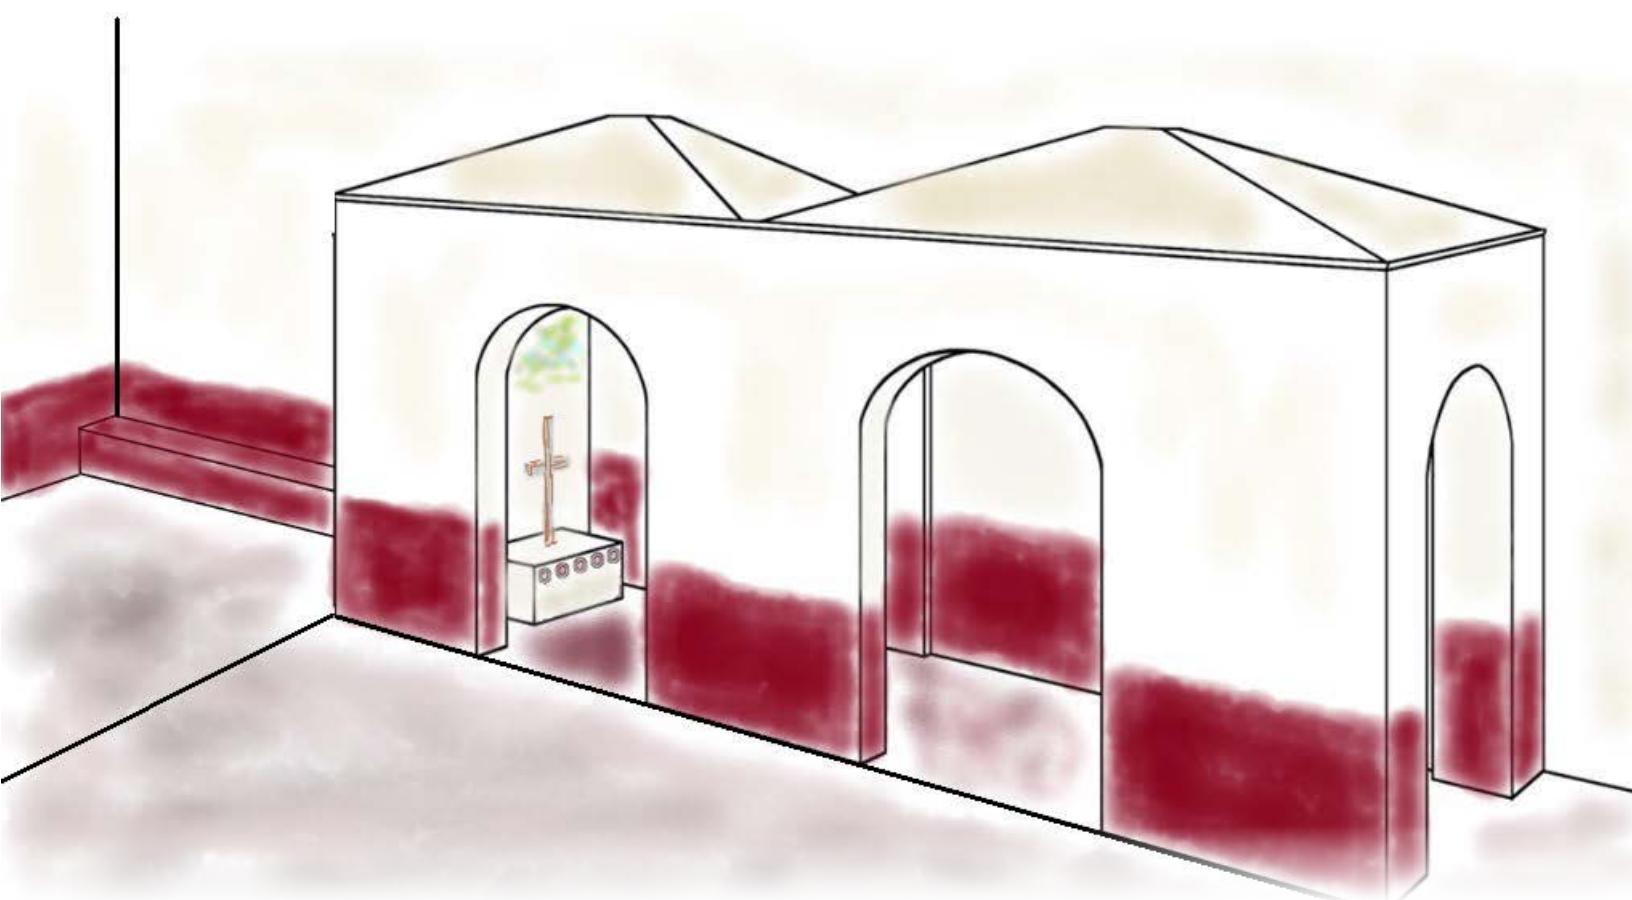
Reconstrucción hipotética de la capilla posa y la del altar como una unidad arquitectónica, más atrás estaba ya proyectada la banqueta que funcionó en un nivel inferior. Al interior de la capilla explorada arqueológicamente se puede ver la propuesta hipotética de la configuración del altar con el friso de chalchihuites. (Dibujo de Gonzalo Gaviño Vidarte 2013 y Raúl Francisco González Quezada 2025).

En algún momento durante el regreso de los agustinos a Ocuituco en la década de 1550 se dieron a la tarea de terminar la segunda fase constructiva del convento, y para cerrar el conjunto se proyectó la sección sur de la planta baja, la cual se encuentra más alta que el deambulatorio del claustro. Toda esa hilera de celdas comenzando por la llamada Notaría, se encuentran por arriba del nivel del claustro y de la portería. La decisión del diseño arquitectónico de esta manera en parte fue de utilidad para remediar el desnivel topográfico del terreno donde se emplazó el convento, ya que en la sección oriental y en el huerto al sur es más alto que en la sección poniente y la norte.

Por ello, las edificaciones que se hicieron al nivel del atrio en la esquina sureste ya no pudieron coexistir de manera íntegra y se modificaron para poder hacer un complejo acceso al convento por ese lado a través de escalonamientos. El patio de acceso al convento en esa esquina se encuentra 1.60 metros por arriba del nivel del piso donde funcionaron las capillas gemelas hasta algún momento cercano a la década de 1550.
