# Suplemento cultural el tlacuache

Viernes 10 de julio, 2026

## La capilla del siglo XVI de Olintepepec

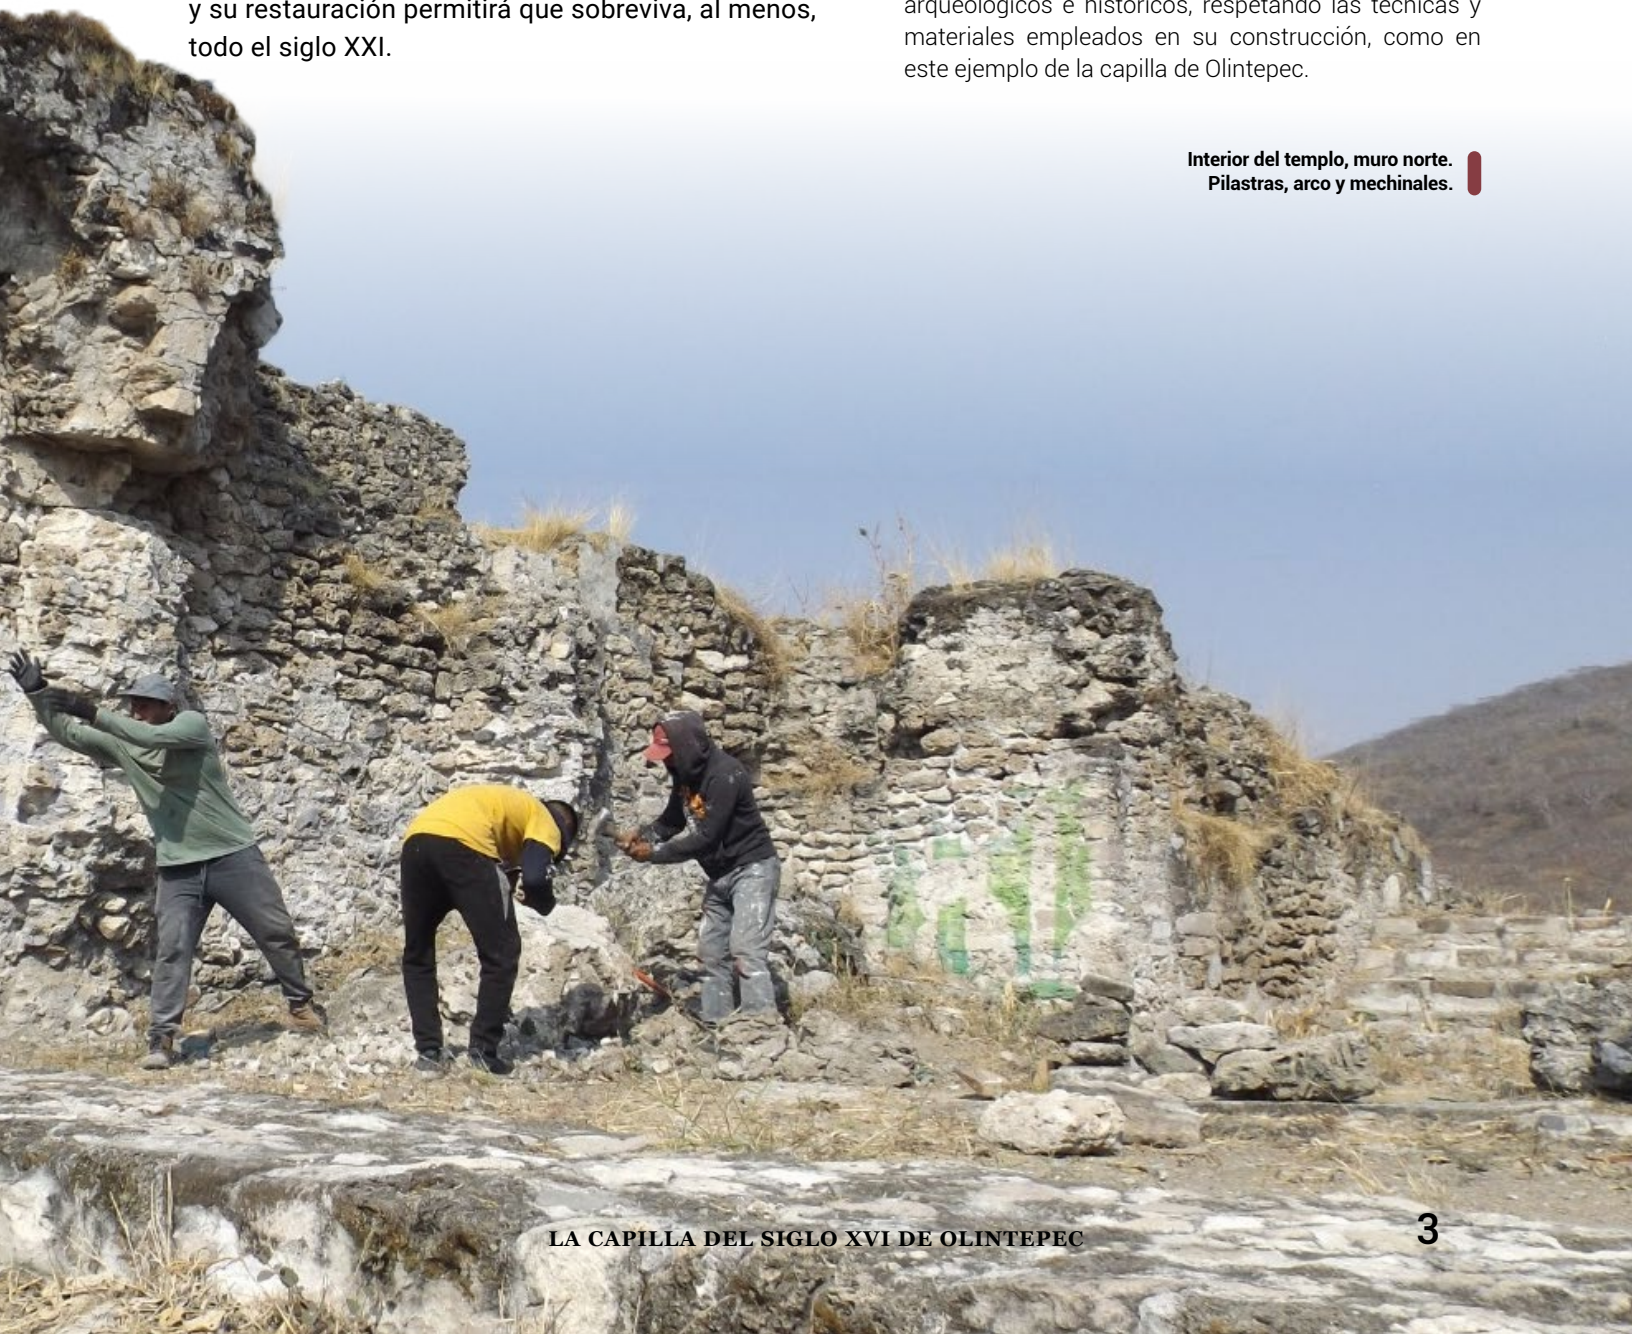
Interior del templo, muro norte.  
Pilastras, arco y mechinales.

Figura 20. Interior del templo, muro norte. Pilastras, arco y mechinales.

Las pilastras son elementos arquitectónicos que se encuentran al interior del templo; su función fue cargar las vigas de madera que soportaron el techo de bóveda de cañón del templo del conjunto conventual de Olin-tepec. Sin embargo, consideramos que también daban un soporte adicional a los muros, a manera de contrafuertes, pero al interior del templo. En la figura 20 podemos ver el muro interior norte del templo y en el que se aprecian tres de las pilastras, aunque solo se tiene vestigios de un arco. En las figuras 21 y 22 se observan las pilastras terminadas.

El hueco entre el arco y la pilastra es el me-chinal, lugar donde estaban empotradas las vigas de madera (figura 23); se proponía colocar secciones de vigas de madera en esos mechinales, sin embargo, también se buscaba un mayor soporte a los vestigios de los arcos, por lo tanto, se decidió rellenar el me-chinal con una mampostería, la cual sobresale de la pilastra como evidencia de que ese elemento no existía (figura 24).

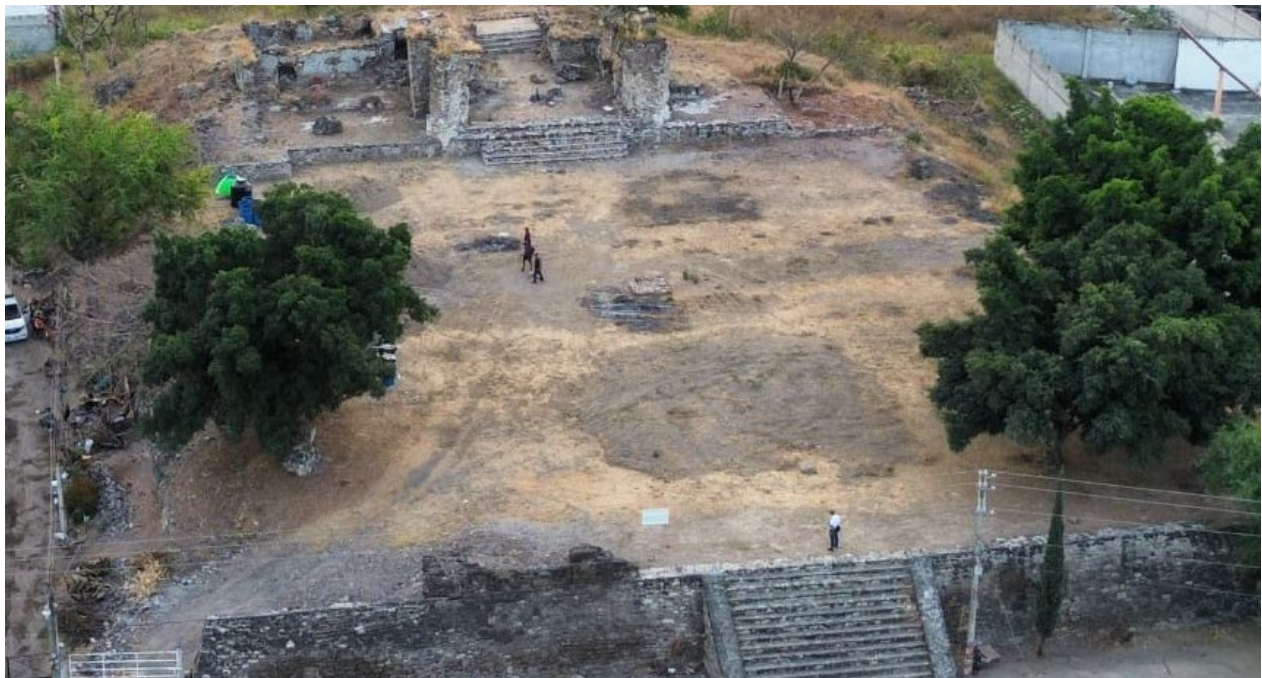
Figura 2. Capilla del siglo XVI de Olin-tepec. Inicios de la conservación de la temporada 2026: basamento, atrio y templo (imagen JCA Romero).

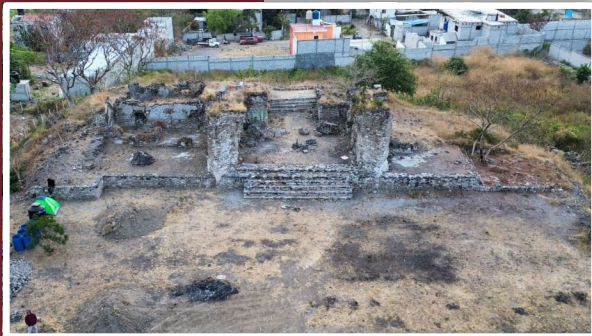
Figura 4. Acercamiento del templo y convento (imagen JCA Romero).

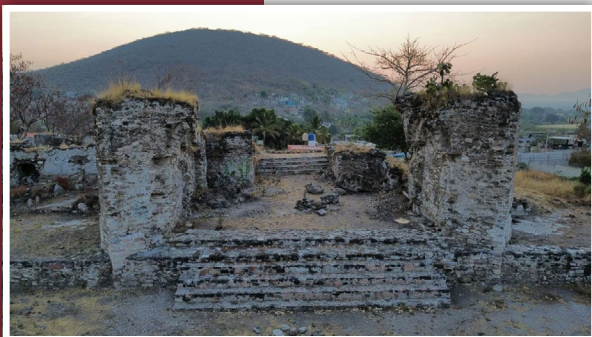
Figura 5. Templo (imagen JCA Romero).

Y pasaron 20 años más para poder volver a intervenir en esta capilla de Olin-tepec, las causas no fueron presupuestales, sino una serie de encuentros y desencuentros con los integrantes del ejido de Rafael Merino, de Ayala, ya que el Montículo 5 de la zona arqueológica de Olin-tepec, sobre el cual desplanta el monumento histórico, es parte del ejido, aunque delimitado y protegido como un área especial. Este 2026 se dieron dos coyunturas, primeramente, un buen acercamiento con los ejidatarios, y segundo: el Mundial de fútbol 2026, en el cual México es una de las sedes. De tal manera, el Gobierno Federal a través de la Secretaría de Cultura, otorgó un presupuesto extraordinario para el Mejoramiento de Zonas Arqueológicas y Museos, y la zona arqueológica de Olin-tepec fue elegida junto con más de 58 sitios y museos. Así pues, en este artículo se presenta un resumen de los trabajos de conservación en el área del templo de la capilla de Olin-tepec (figura 5).

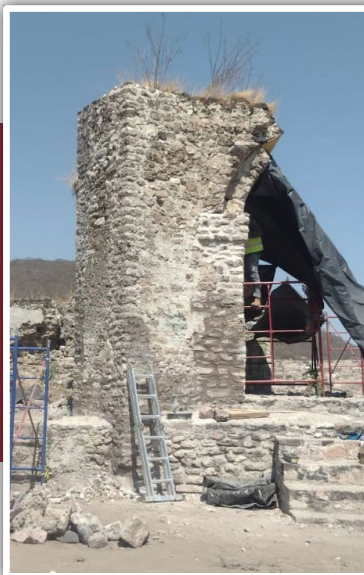
Figura 18. Contrafuerte noroeste terminado visto desde el oeste.

El contrafuerte suroeste está más estable, sin embargo, faltaban las piedras de las esquinas, además de tener números huecos a todo lo alto (figura 13). En las siguientes figuras 14 y 15 se muestra el remamposteo, es decir, la reintegración de relleno y muro tanto en esquinas como en los huecos. En la figura 16 se observa la restauración terminada. El contrafuerte noroeste se encontraba en condiciones de conservación semejantes al suroeste (figura 17), y en las figuras 18 y 19 se puede apreciar como quedó al finalizar los trabajos.

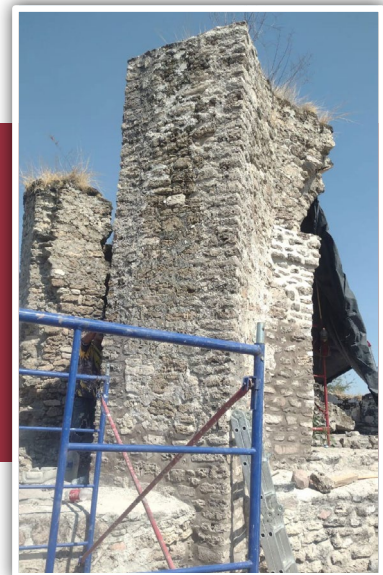
Figura 19. Contrafuerte noroeste visto desde el noroeste.

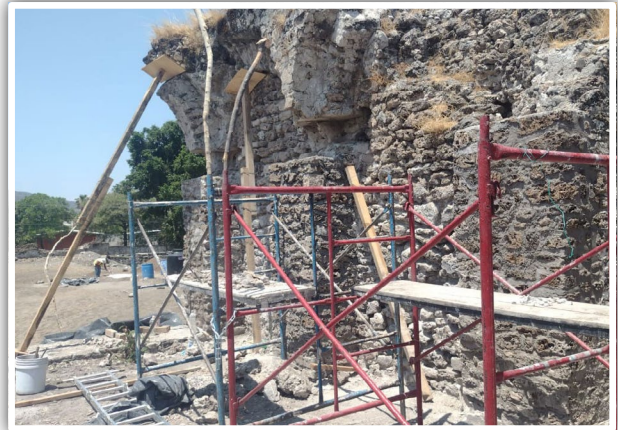
Figura 21. Pilastras muro interior norte terminadas.

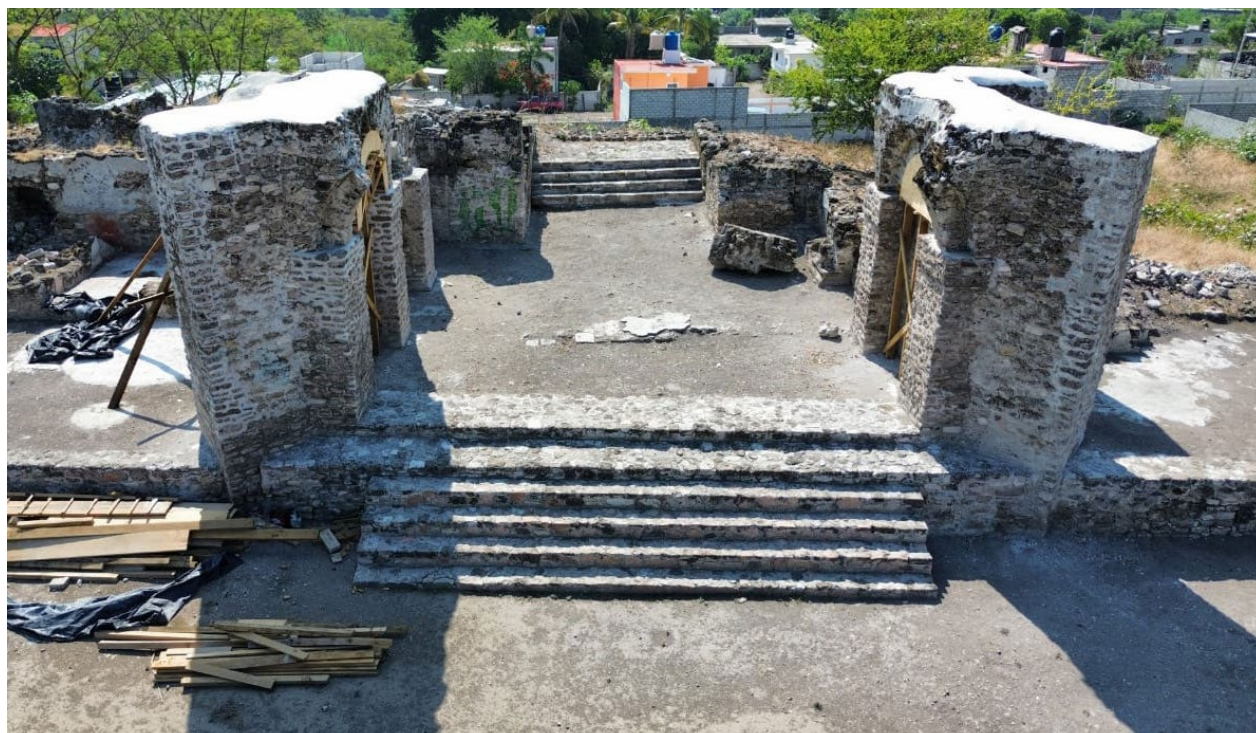
Figura 30. Terminación temporada 2026.

Se realizaron otros trabajos que ya no se mencionaron, algunos tan difíciles como el contrafuerte noreste, otros más sencillos como el junteo de muros, que consiste en colocar mezcla en los huecos entre las piedras, o bien la colocación de un piso en el lado sur. Y si bien, creemos que cumplimos con el objetivo de estabilizar los muros del templo (figura 30), faltó muchísimo. Esperemos que este proyecto no se quede en la coyuntura y tenga varias temporadas más para proteger este importante patrimonio histórico de la nación.
