El gran sismo de septiembre de 2017 afectó de manera considerable los edificios prehispánicos de la zona arqueológica de Teopanzolco. La estructura más dañada fue el Gran Basamento, donde ocurrieron desplomes, agrietamientos de las paredes y de las esquinas, asentamientos dentro del núcleo de la construcción y, en general, quedó en riesgo la estabilidad de toda la construcción.

Al interior de la pirámide de Teopanzolco

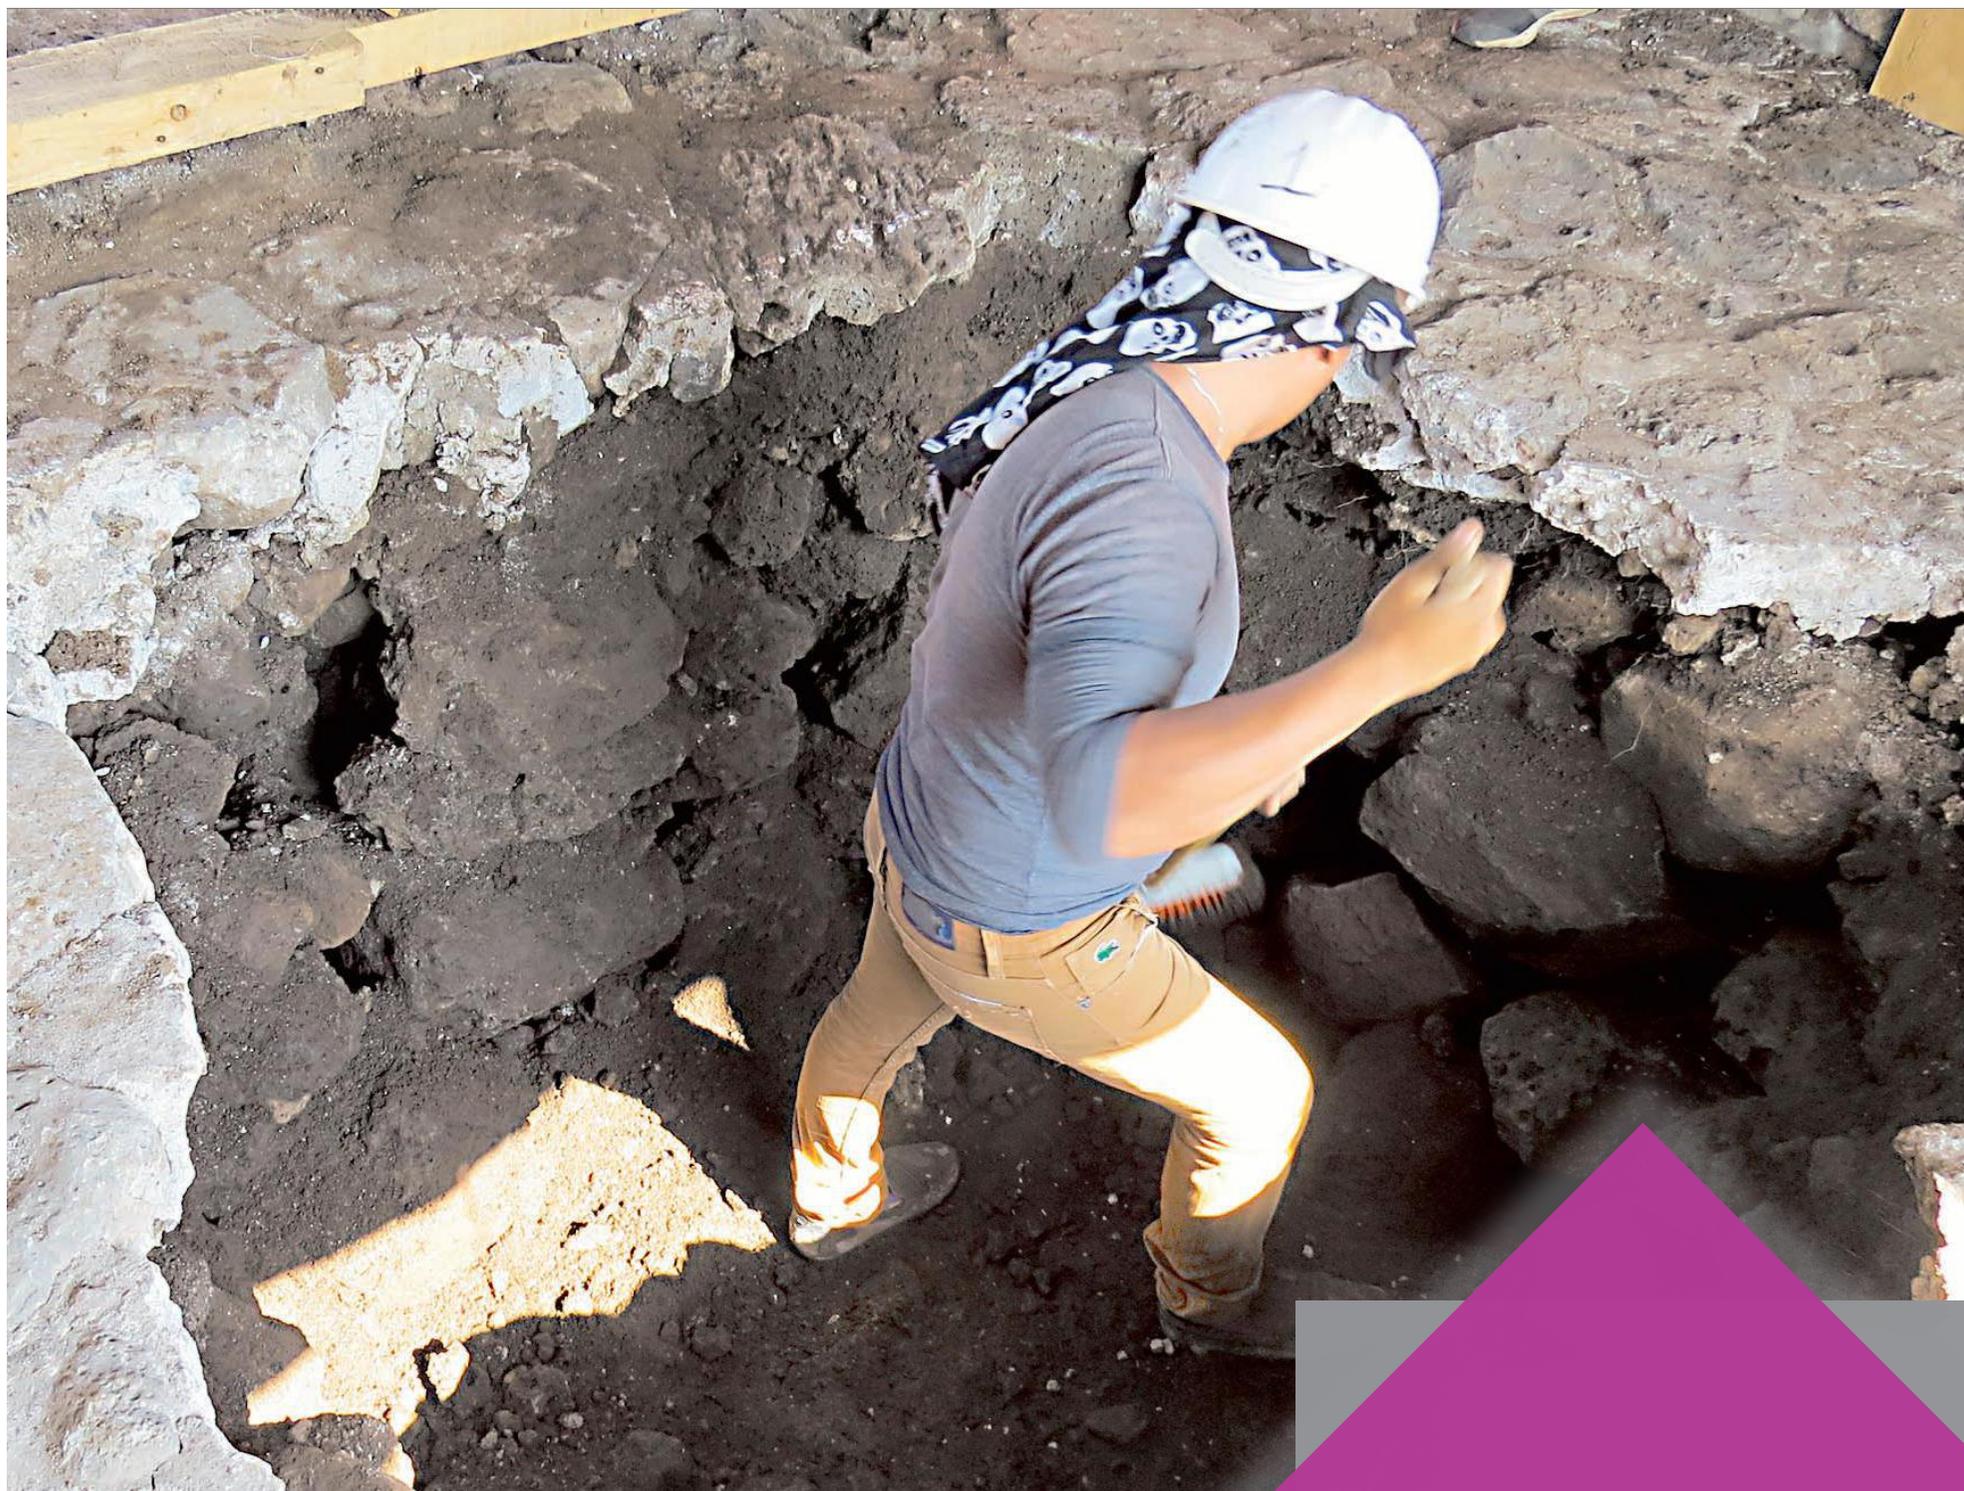
Inicio de la excavación del núcleo del Gran Basamento/ FOTOS: BÁRBARA KONIECZNA Y GEORGIA Y. BRAVO LÓPEZ

Los daños causados por el terremoto de 2017 implicaron que se tuviera que estabilizar el núcleo del Gran Basamento. La exploración del pozo de sondeo inició en la sección que ocupa el espacio entre los dos templos. En primer lugar, se aseguraron las paredes de los templos para evitar cualquier riesgo de colapso. Desde el inicio de la excavación se vio que el núcleo estaba en muy mal estado de conservación. Las grandes piedras que lo conformaban estaban sueltas, sin que hubiera algo de tierra entre ellas que las "amarrara" y permitiera su estabilidad. Conforme avanzaba la excavación era inminente asegurar las paredes de la misma, para que no hubiera desplomes.

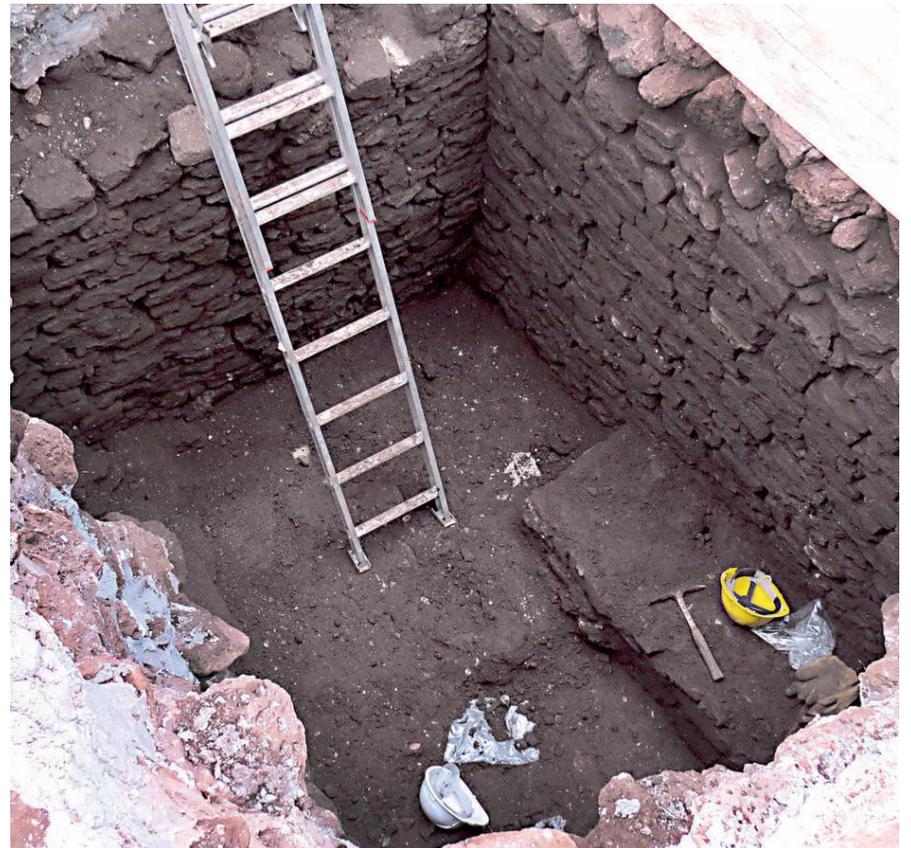
Pared norte del templo interior.

Al interior, las paredes muestran huellas de carbón y pequeños fragmentos de estuco, lo que podría implicar que había fuego al interior o hubo un incendio. Adosada al muro este del templo estaba una banqueta de cincuenta centímetros de altura, la cual no estaba continua a lo largo de la pared, tal como está la banqueta en el templo superior.

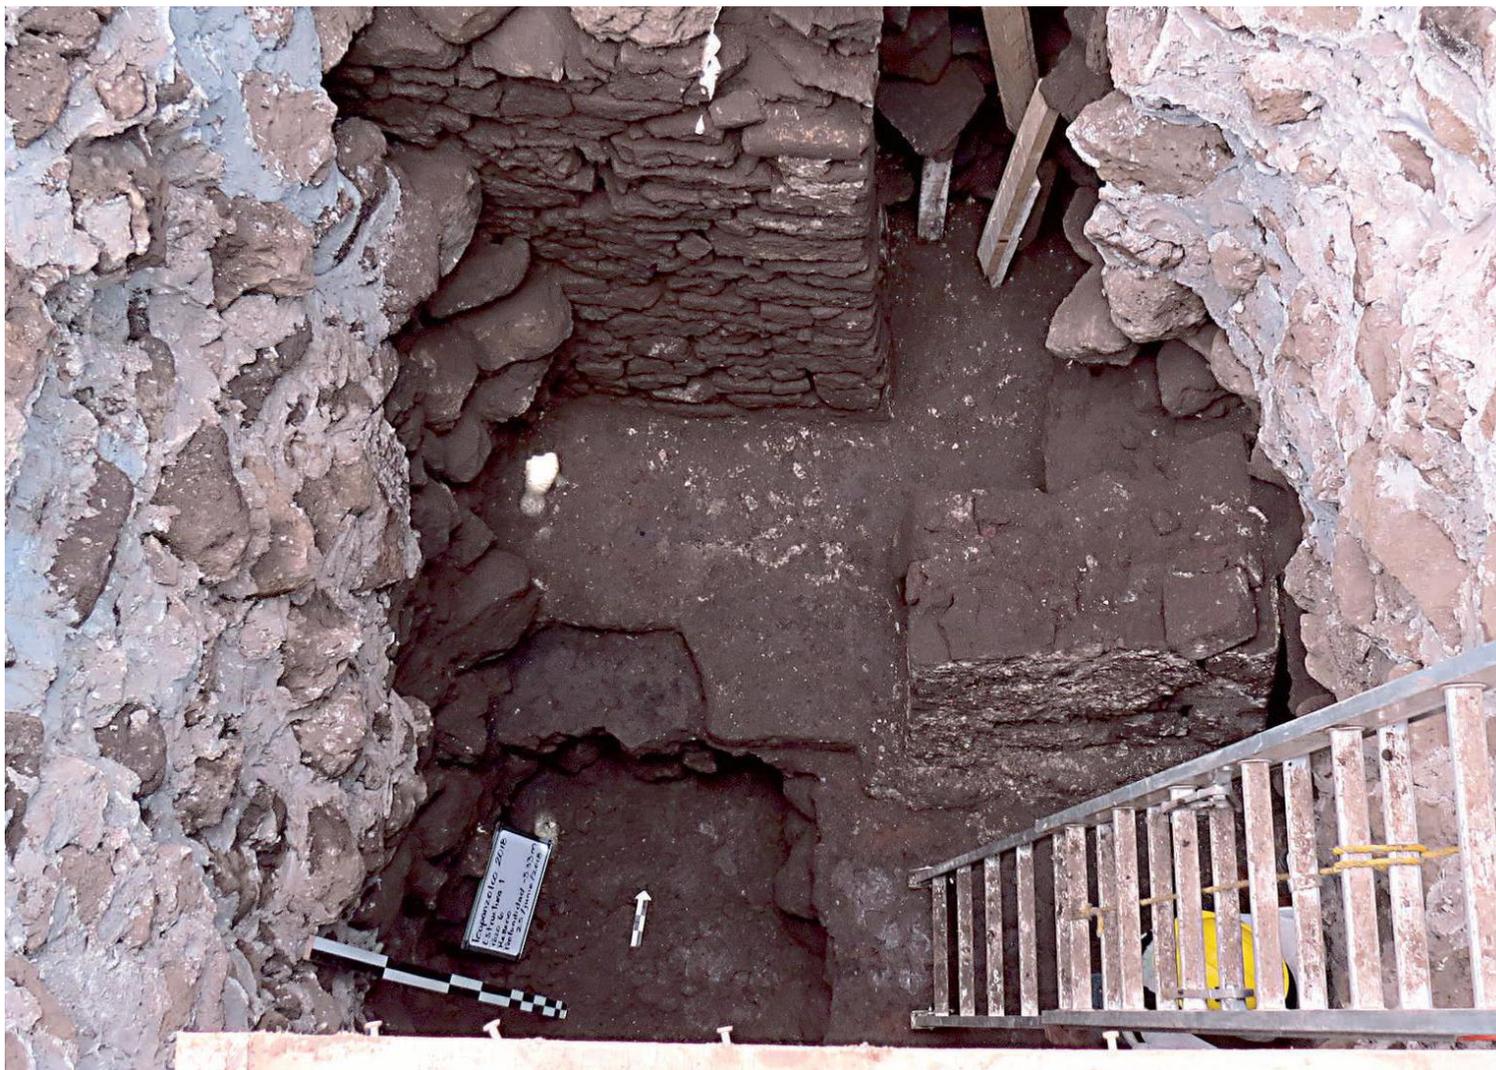
Esquina sureste del templo interior y restos de la pilastra/ FOTOS BÁRBARA KONIECZNA Y GEORGIA Y. BRAVO LÓPEZ

La pared exterior, correspondiente a la esquina sureste del templo, conserva más restos del estucado, aunque también estaban en muy mal estado de conservación. Asimismo, en aquella parte se encontraron restos de una pilastra que debía sostener el techo, en el lado sur de ella se encontró el estuco mejor conservado.

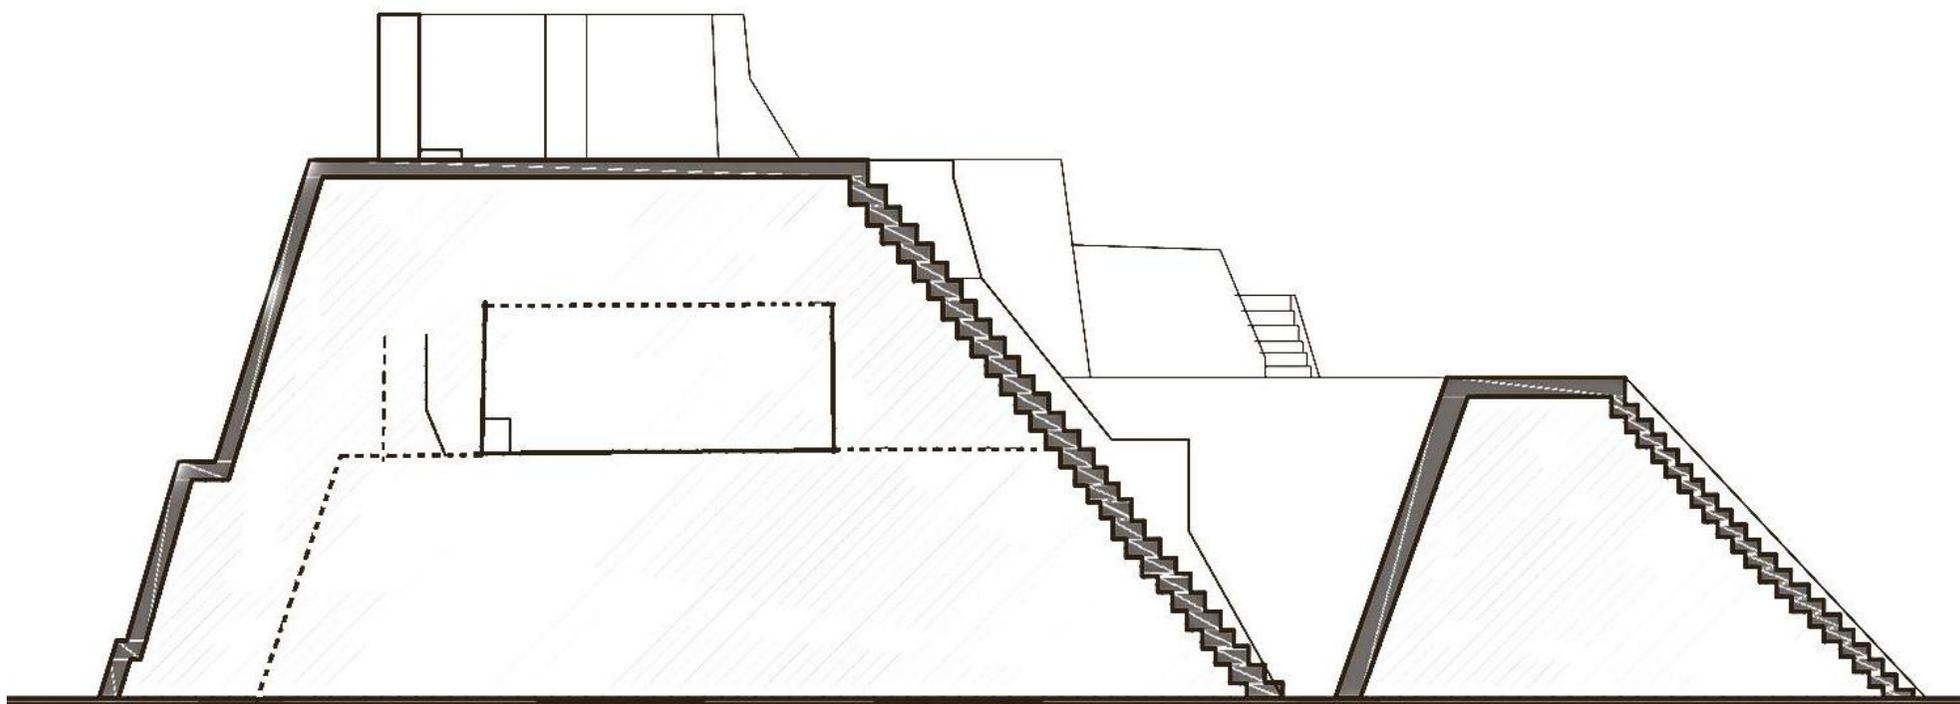
Corte del Gran Basamento de lado norte.
